PROJEKT ARCHITEKTONICZNO - BUDOWLANY

Remont zabytkowego kościoła w Częstoborowicach

– 1 EPTAP

etap I robót związanych z remontem zabytkowego kościoła w Częstoborowicach

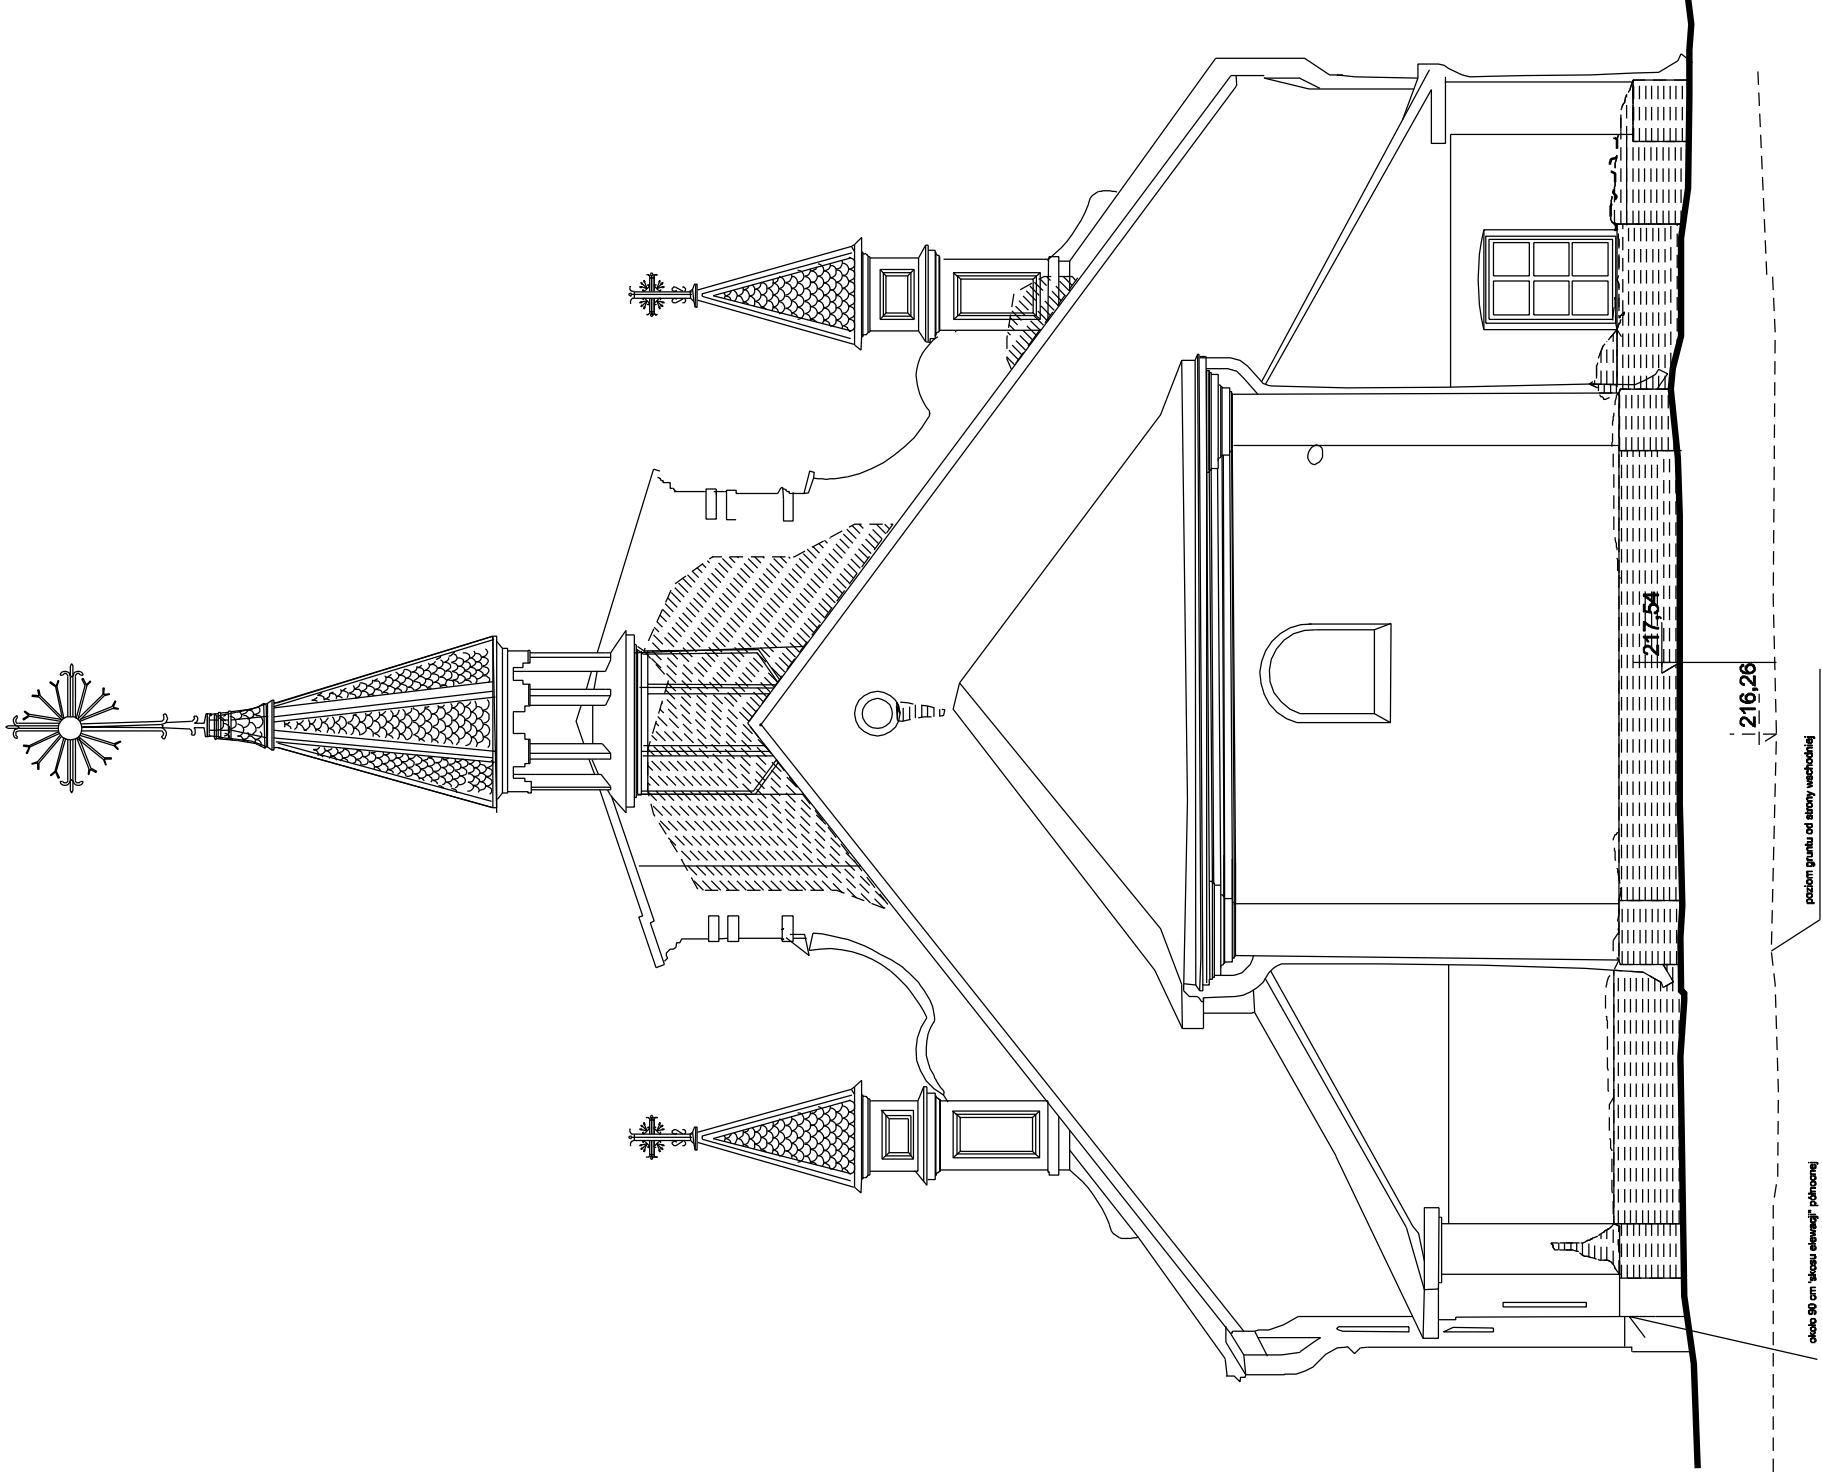
ELEWACJA ZACHODNIA

zauważalne zawilgocenia ścian

pęknięcia, zarysowania

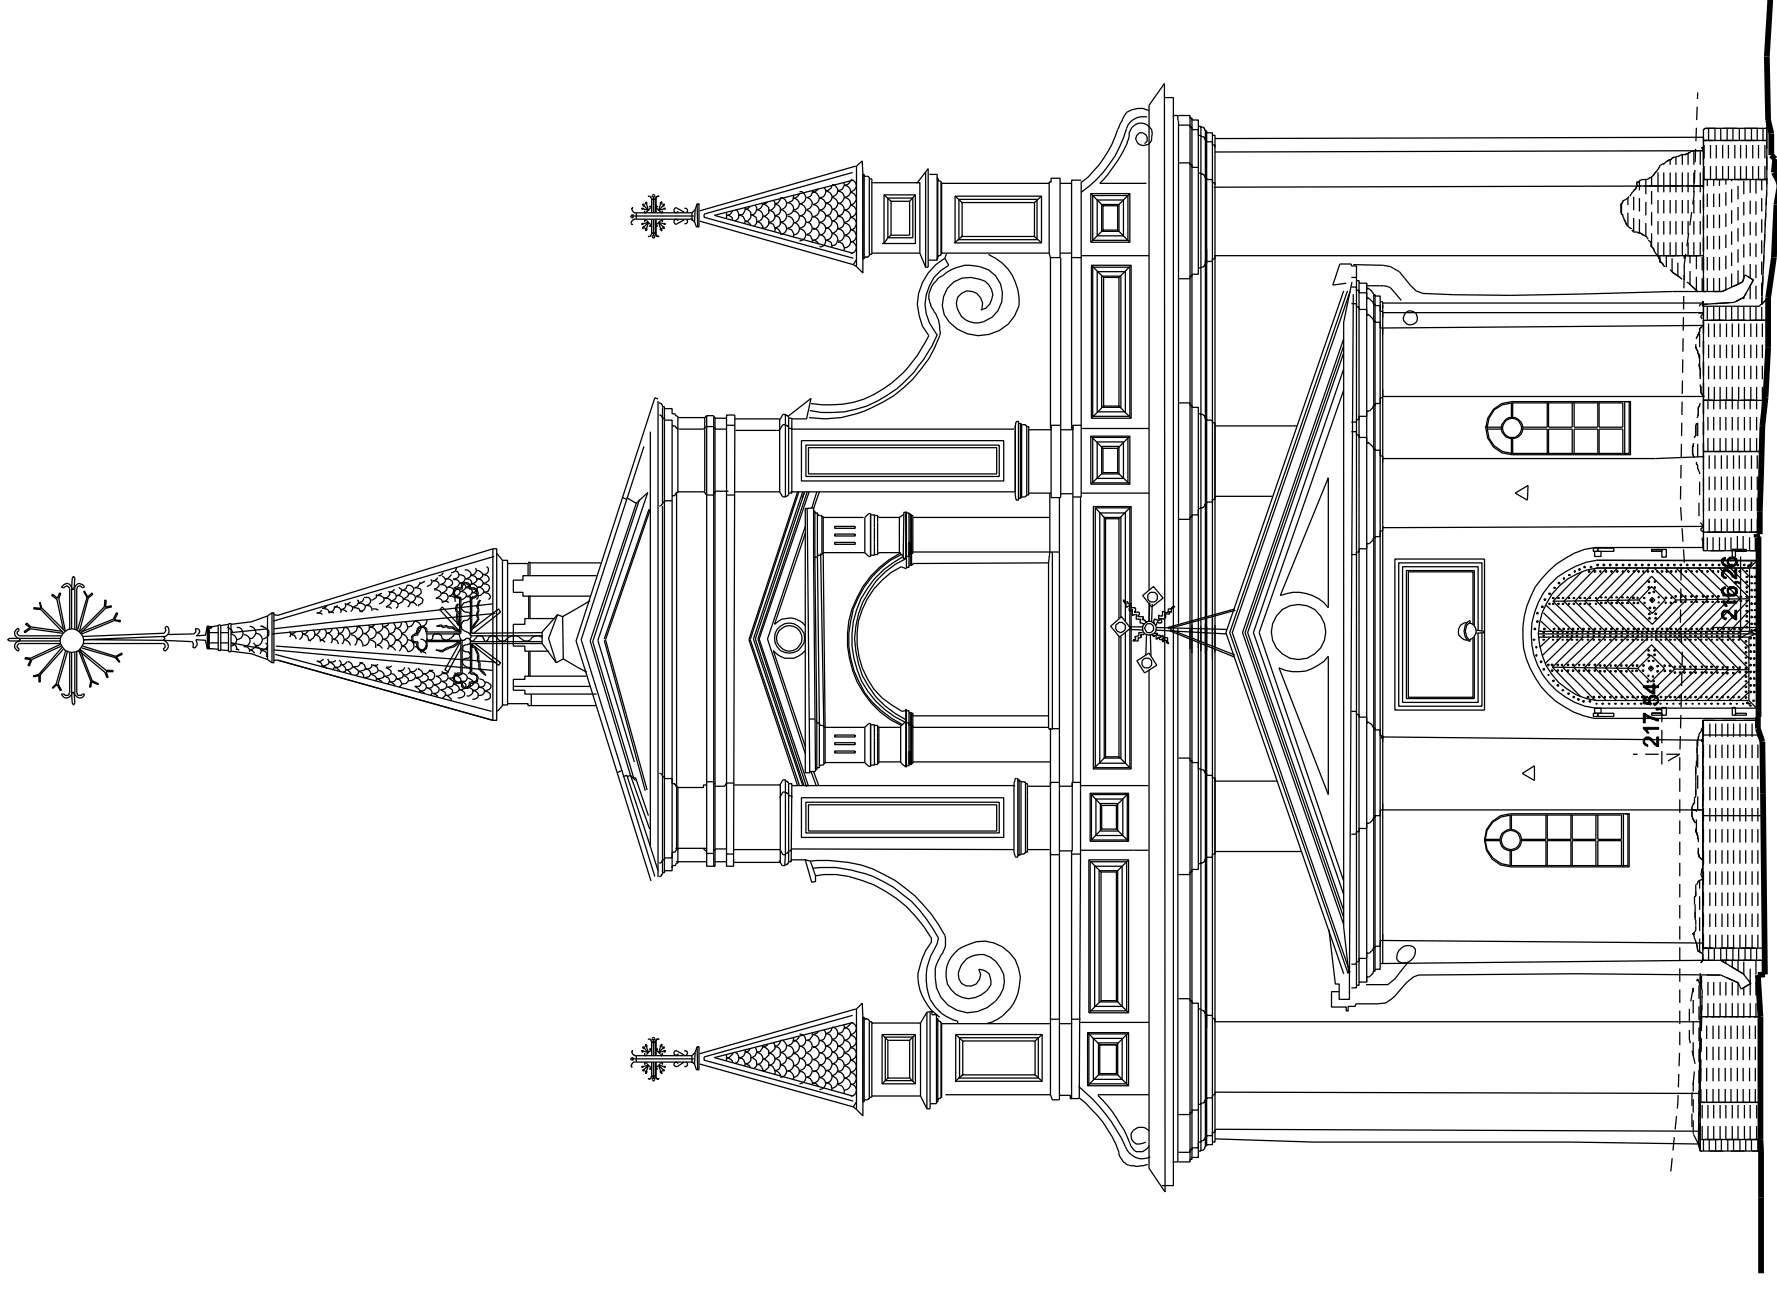
ELEWACJA WSCHODNIA

pęknięcia, zarysowania

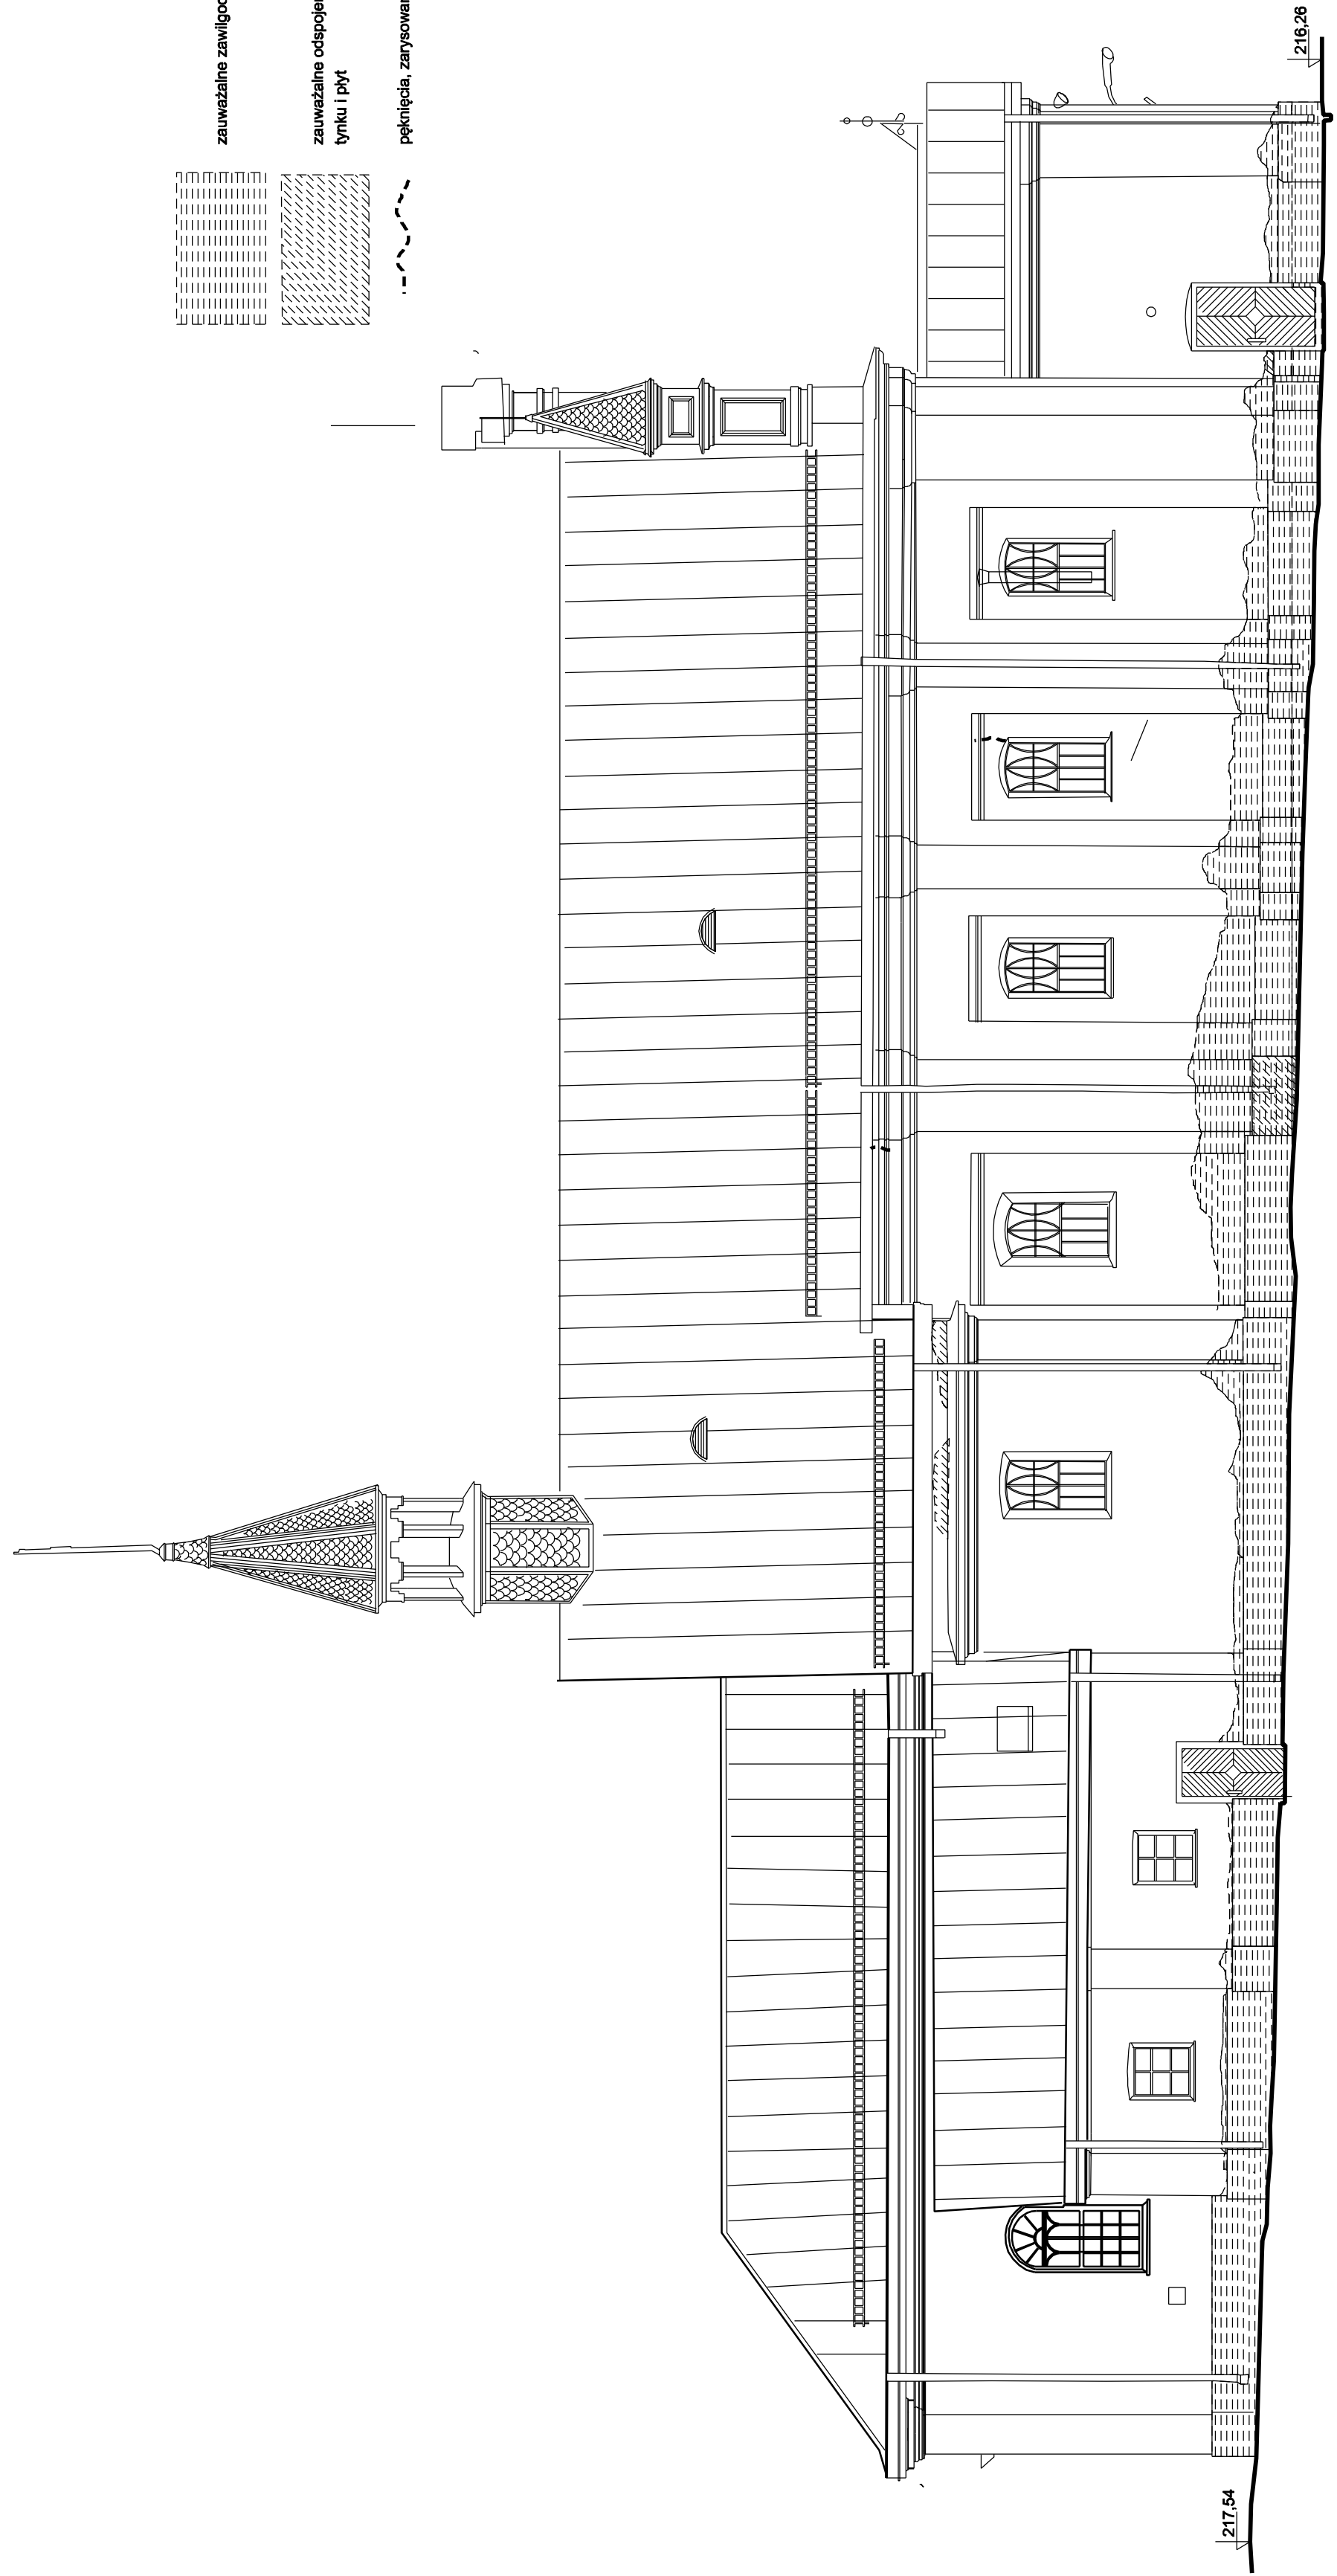
ELEWACJA POŁUDNIOWA

zauważalne zawilgocenia ścian

pęknięcia, zarysowania

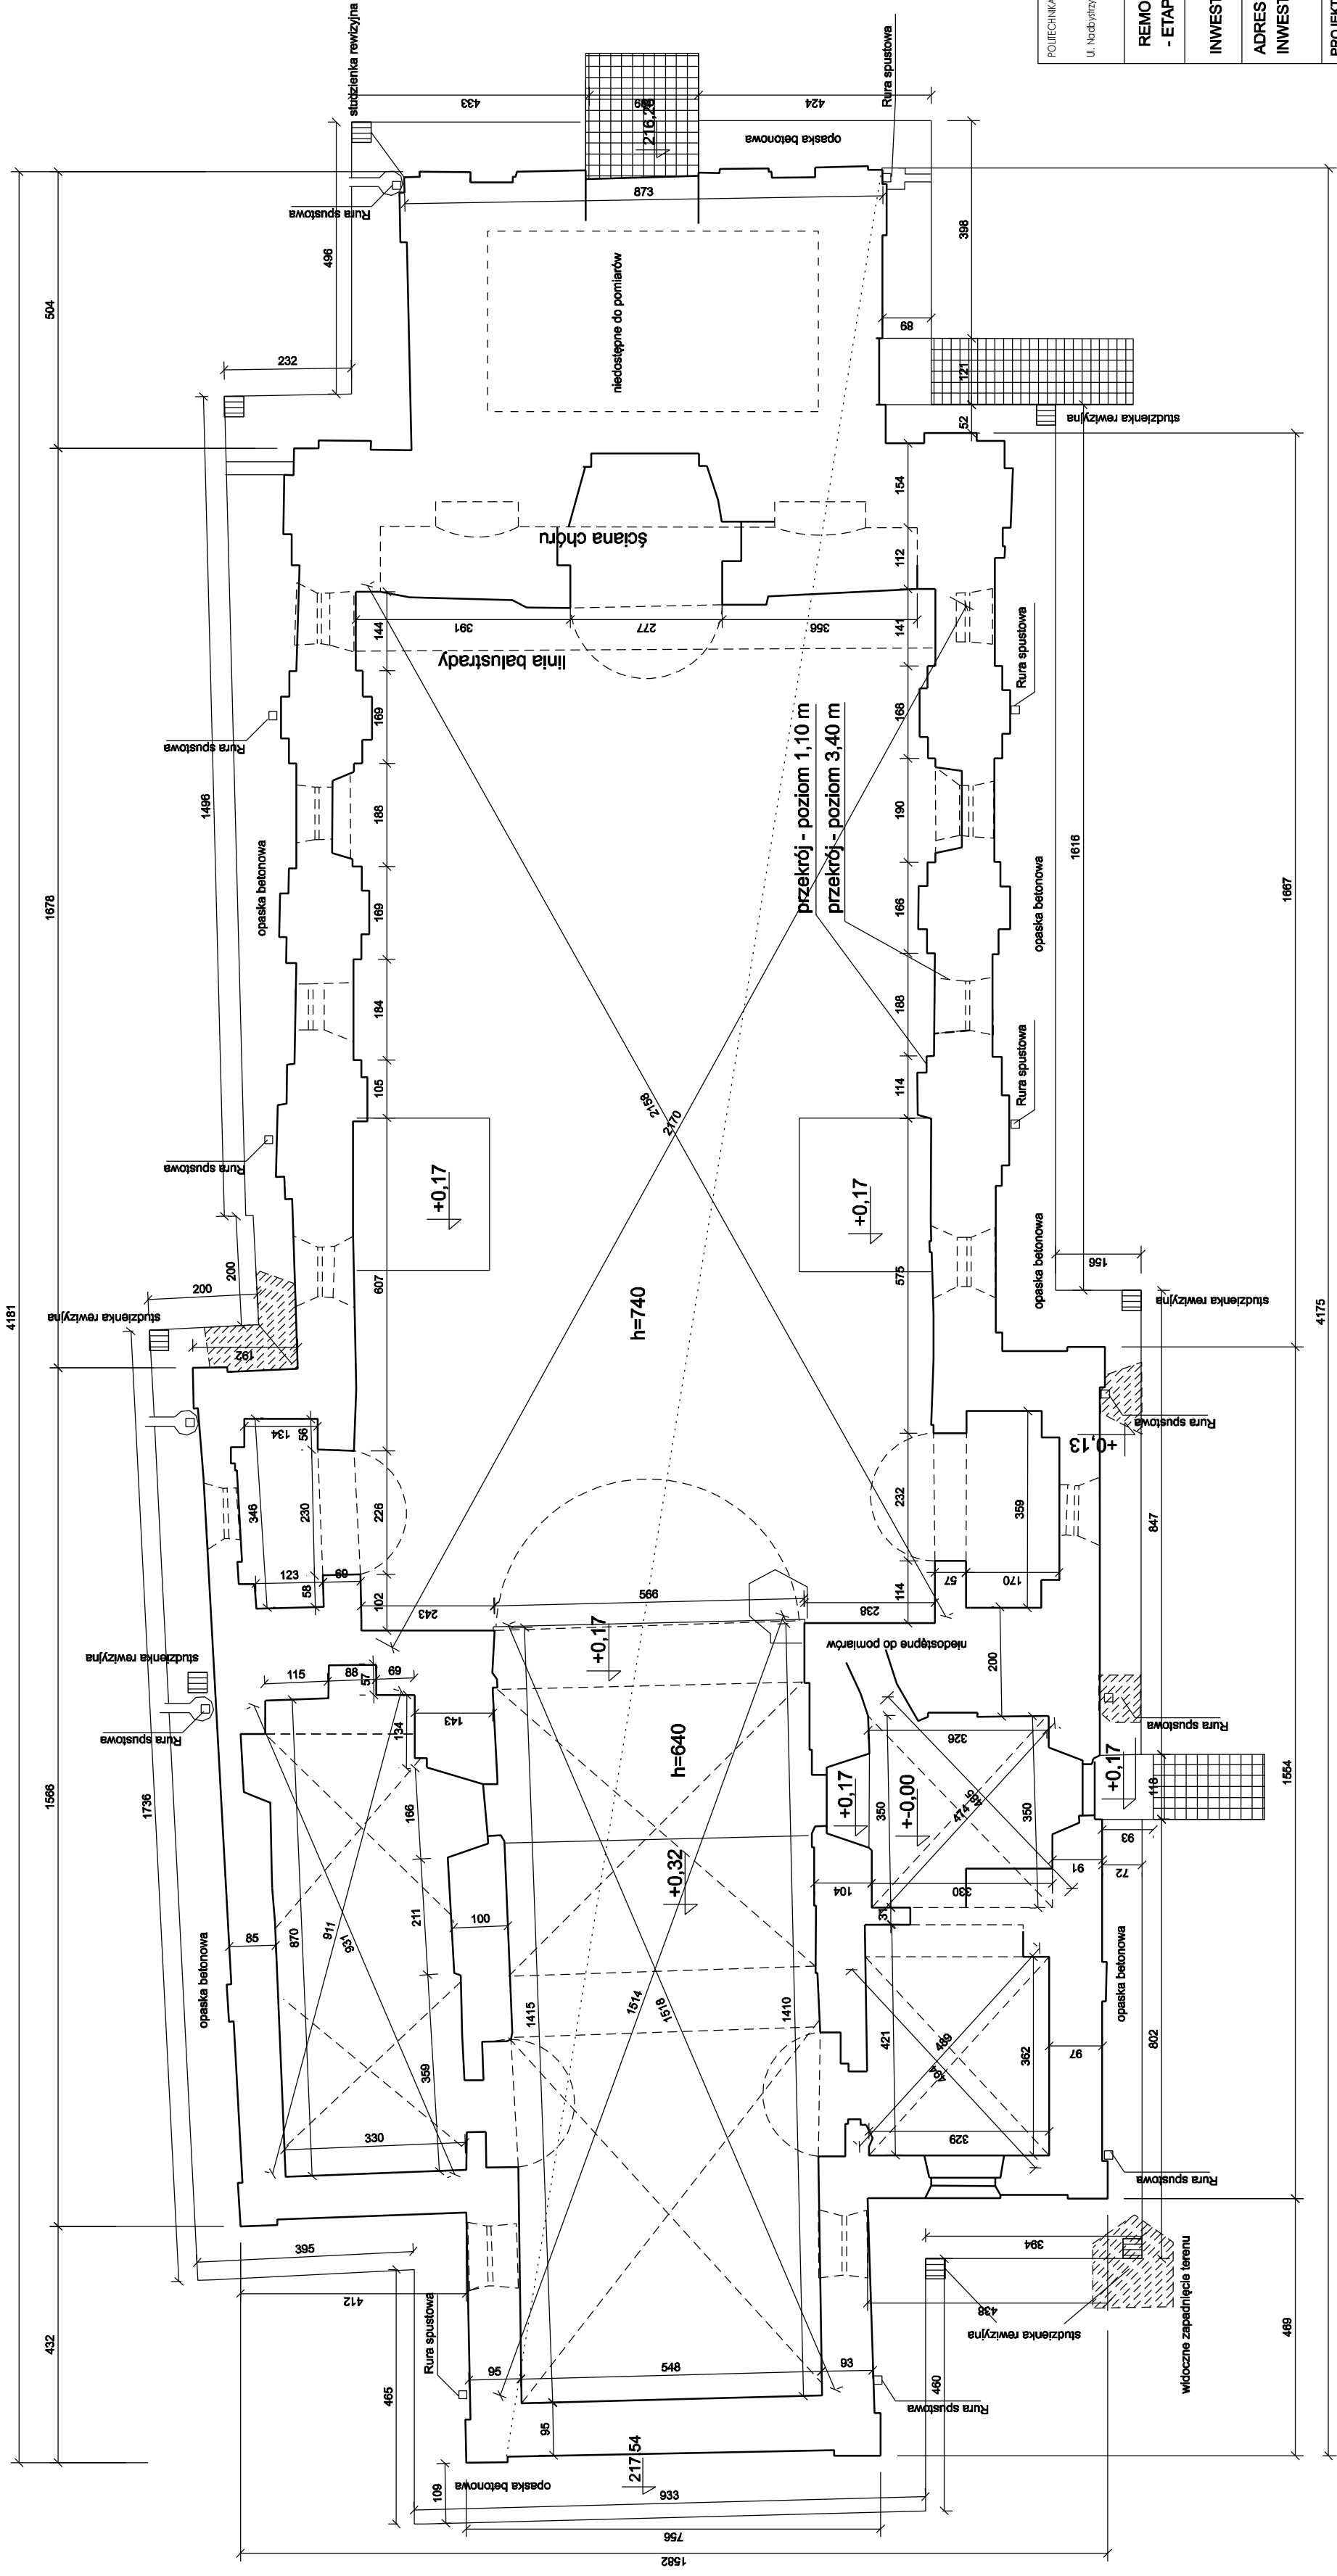
miejsca szczególnej destrukcji opaski

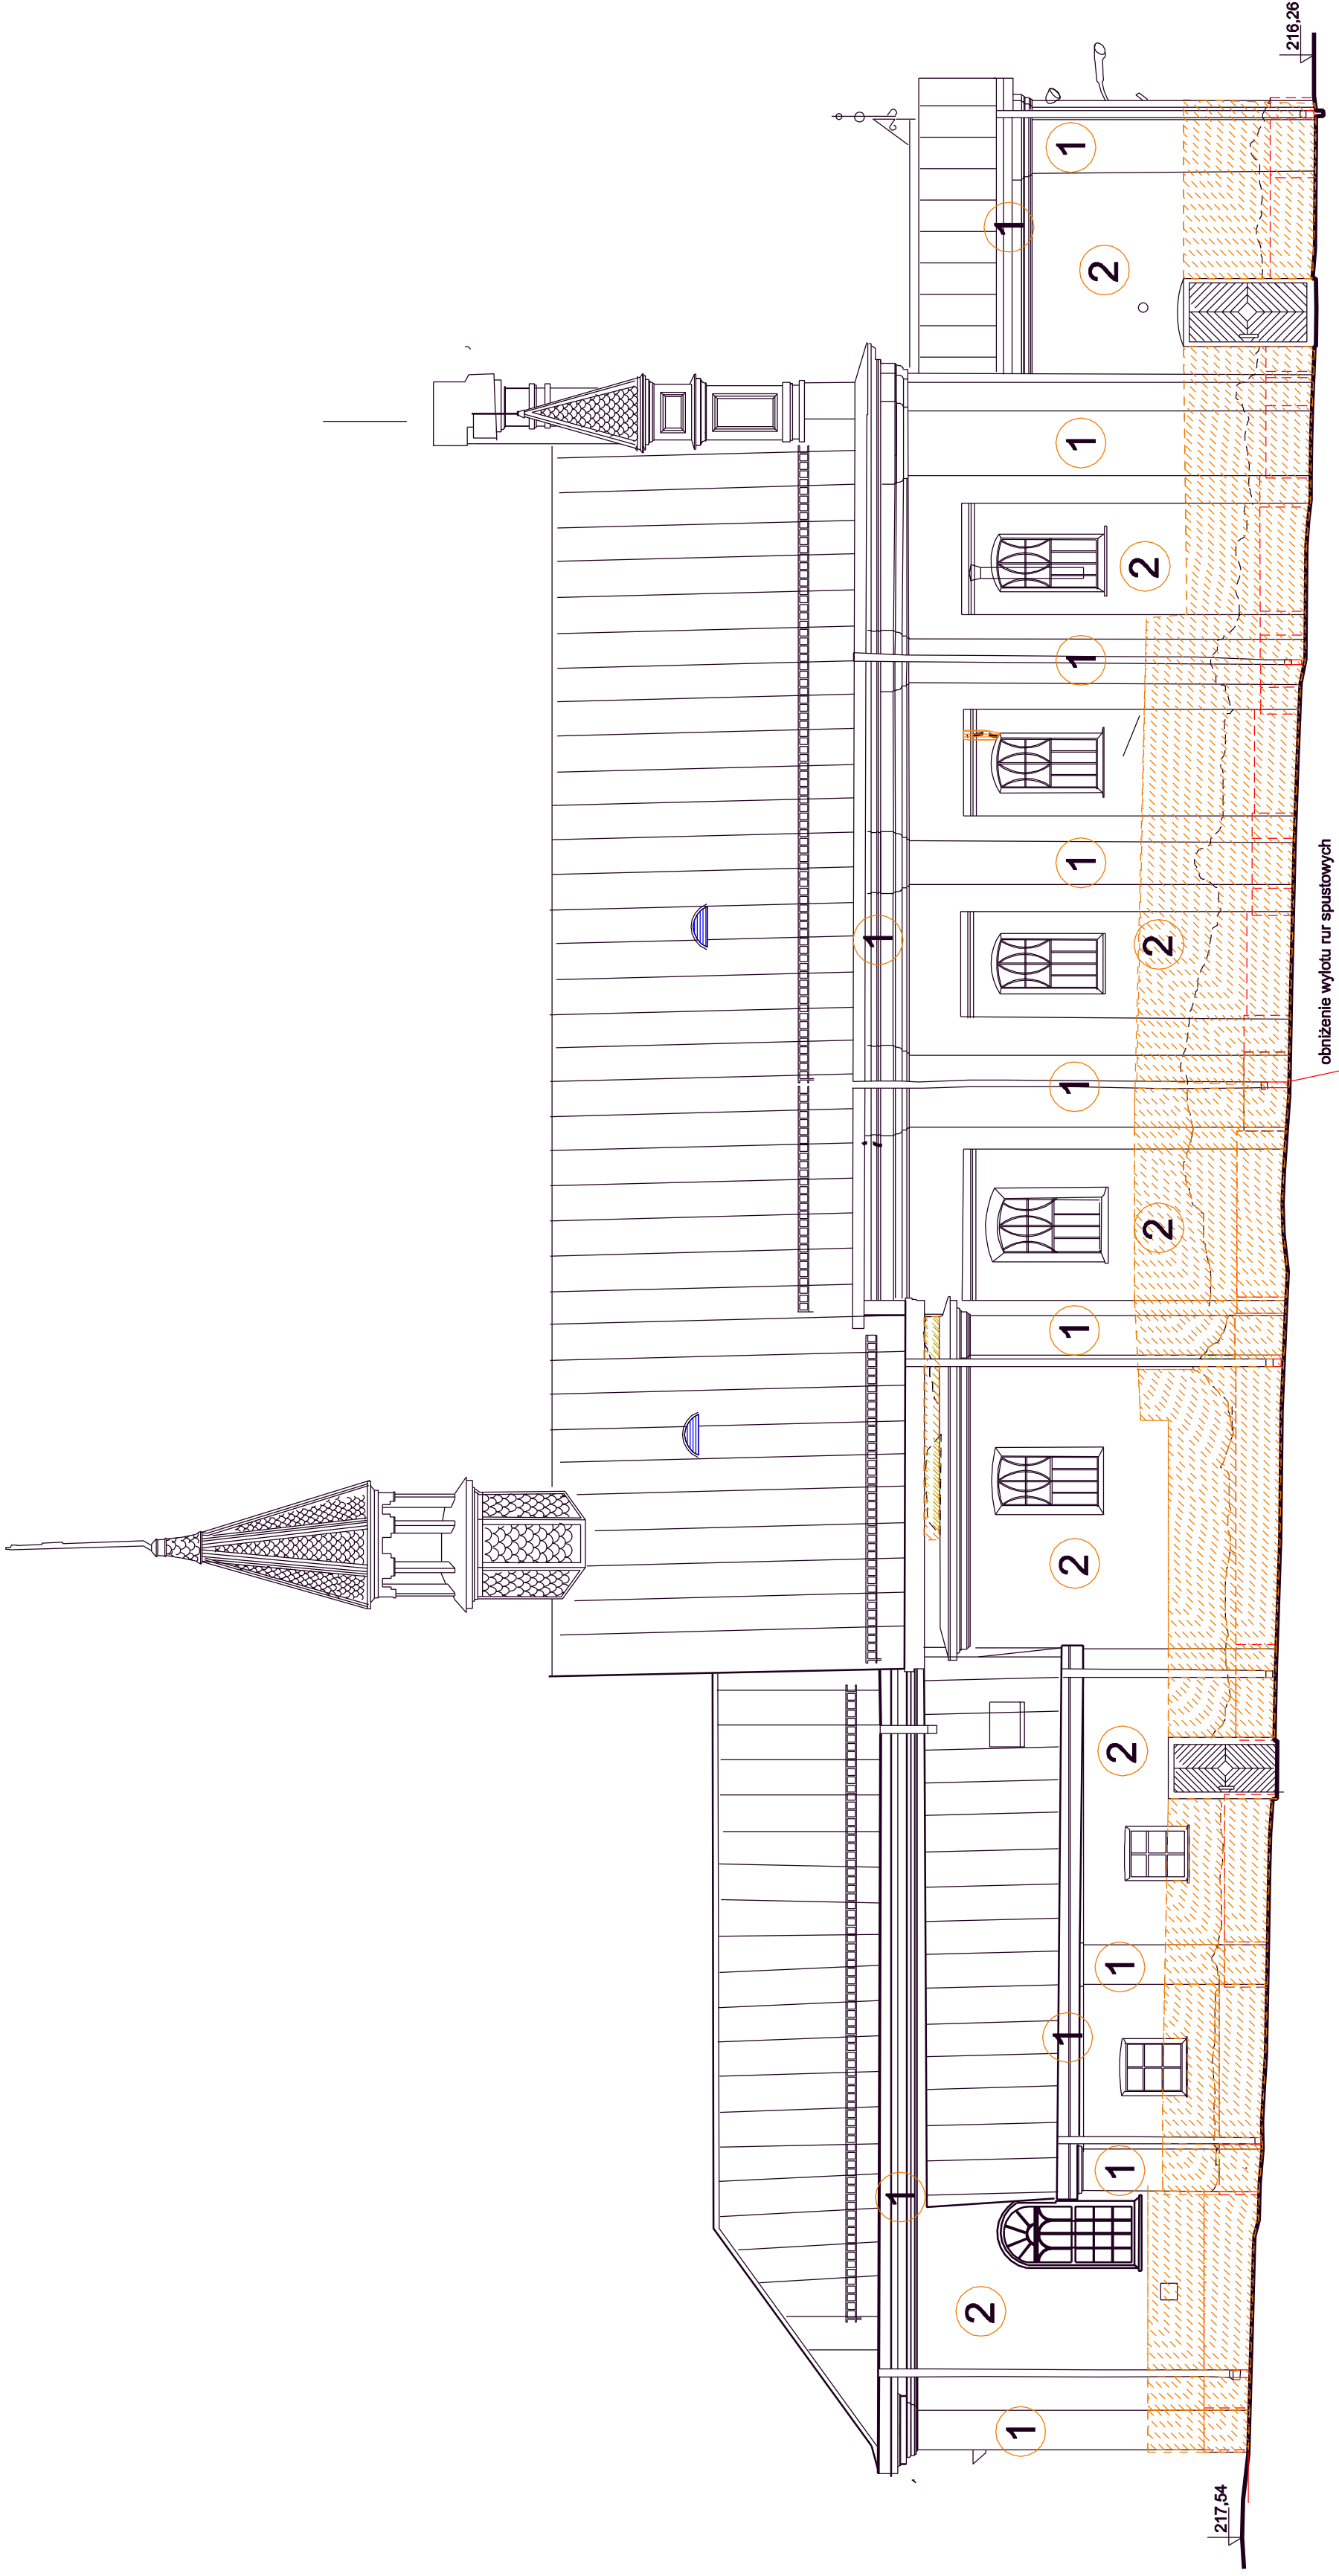
ELEWACJA POŁUDNIOWA

pęknięcia, zarzysowania zabezpieczenia, monitoring

+ 100 cm ponad widoczny poziom zawilgocecia

+ 100 cm ponad widoczne oznaki korozji biologicznej

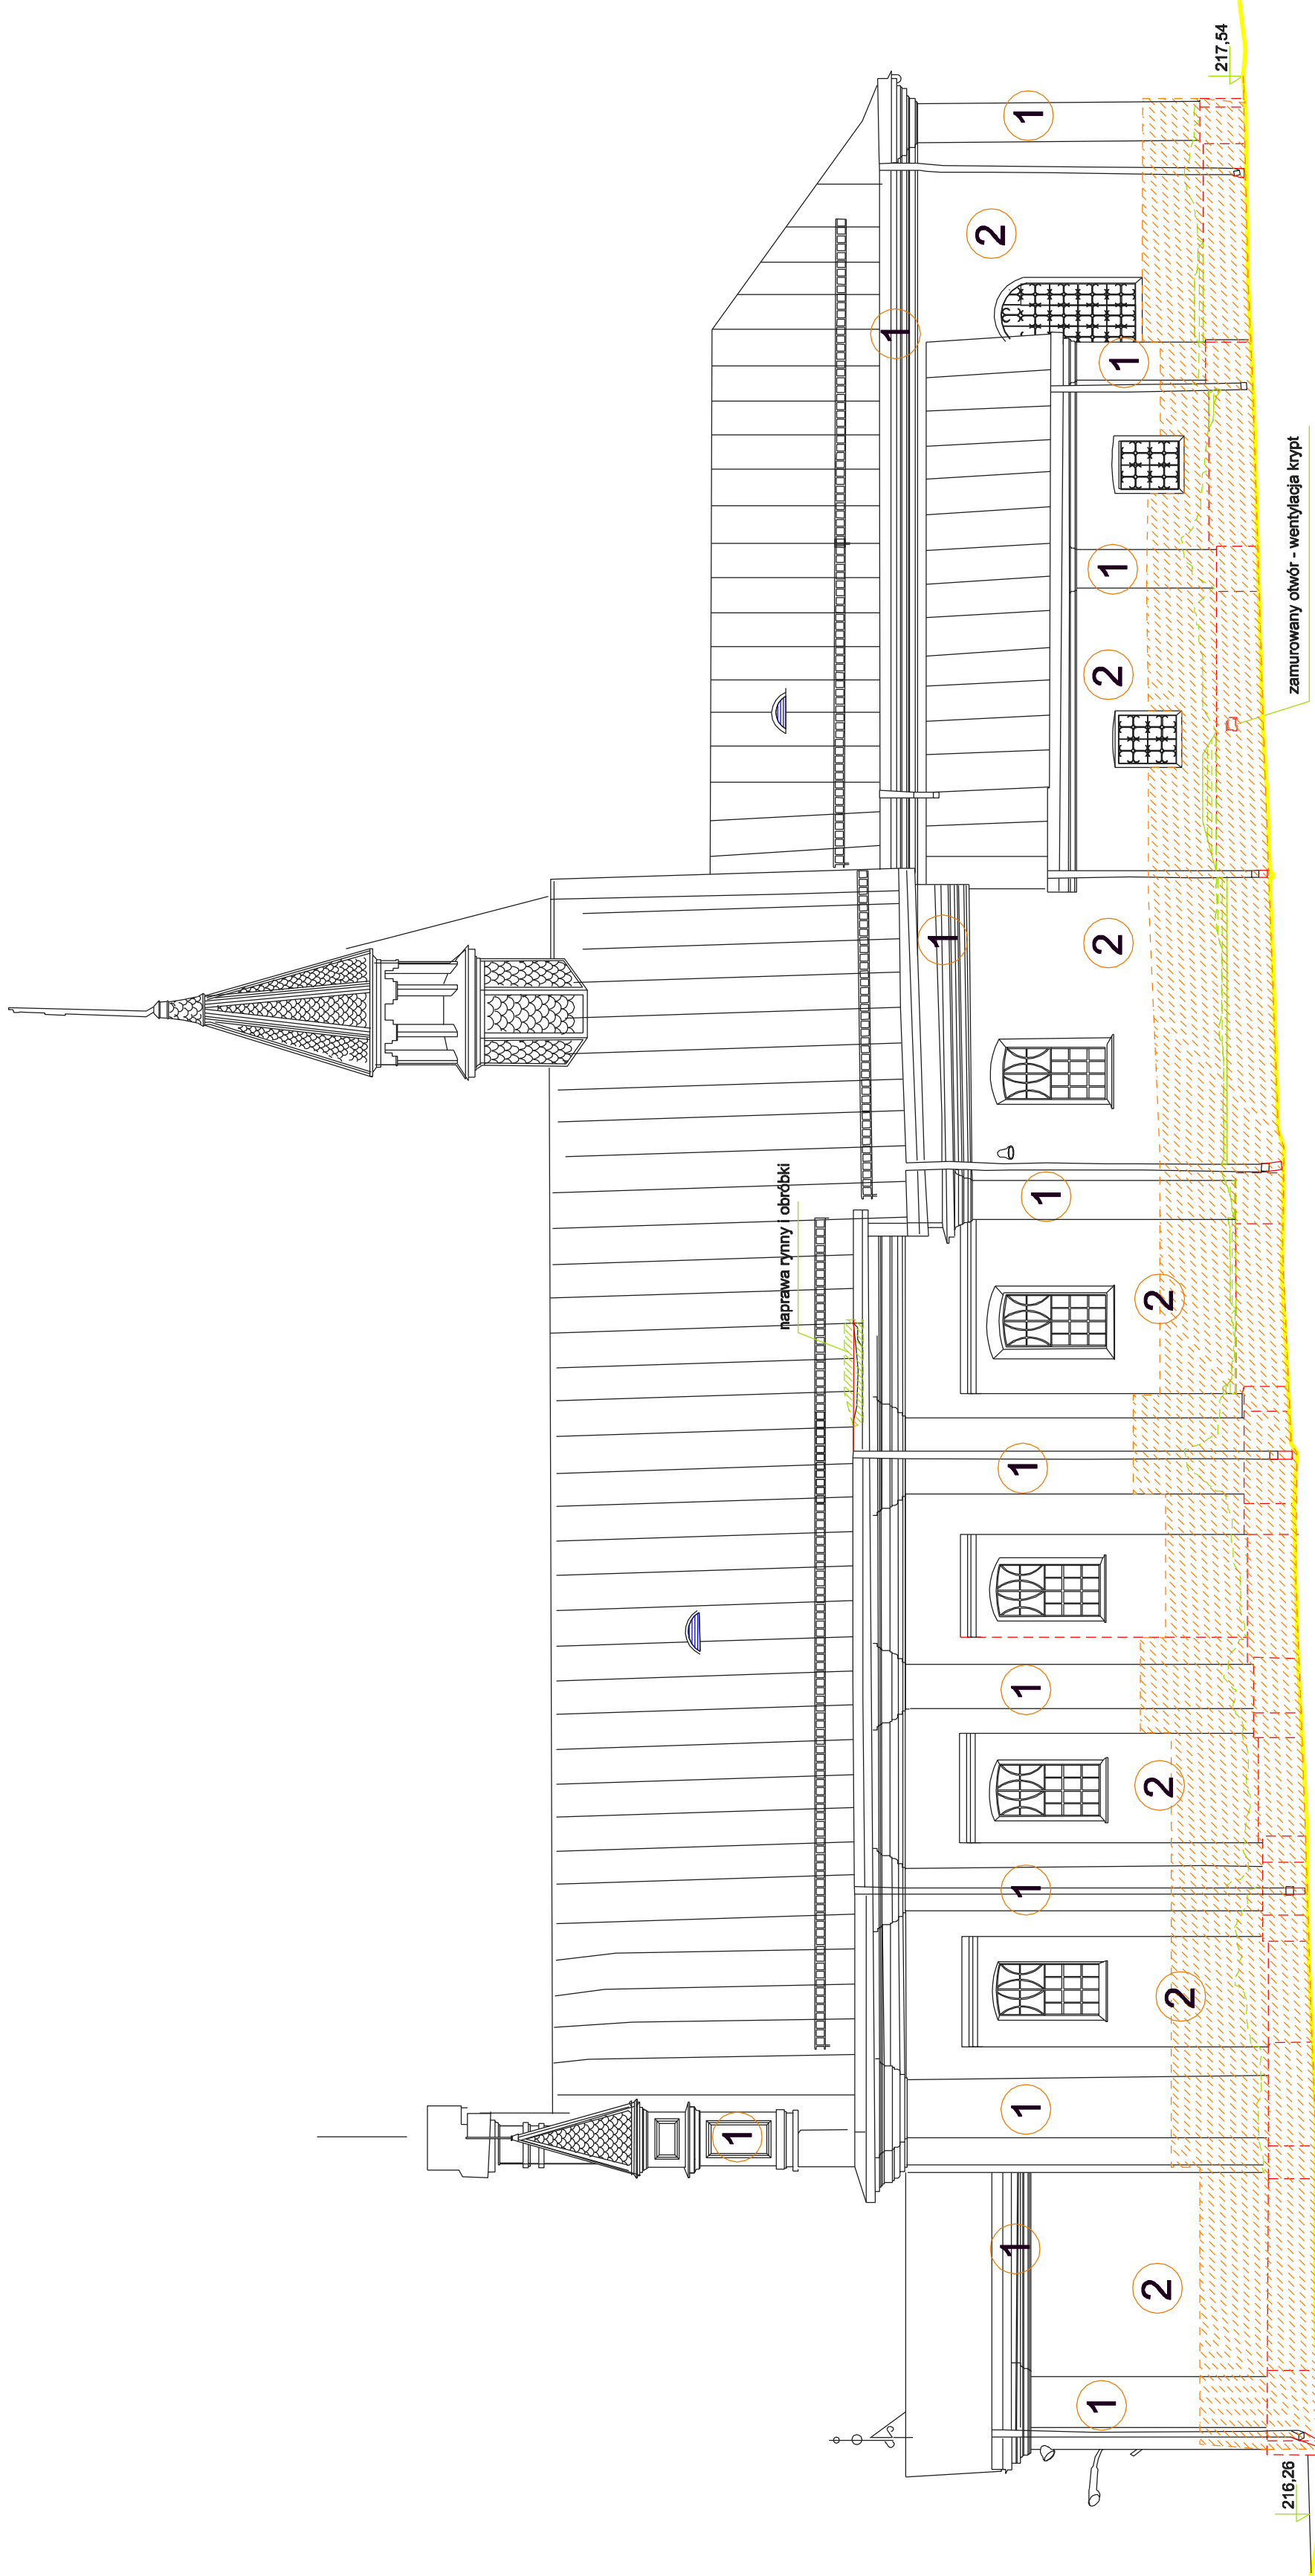
ELEWACJA PÓŁNOCNA

pęknięcia, zarysowania zabezpieczenie, monitoring

+ 100 cm ponad widoczny poziom zawilgożenia

+ 100 cm ponad widoczne oznaki korozji biologicznej
