PROJEKT ARCHITEKTONICZNO - BUDOWLANY

Remont zabytkowego kościoła w Częstoborowicach

– 1 EPTAP

etap I robót związanych z remontem zabytkowego kościoła w Częstoborowicach

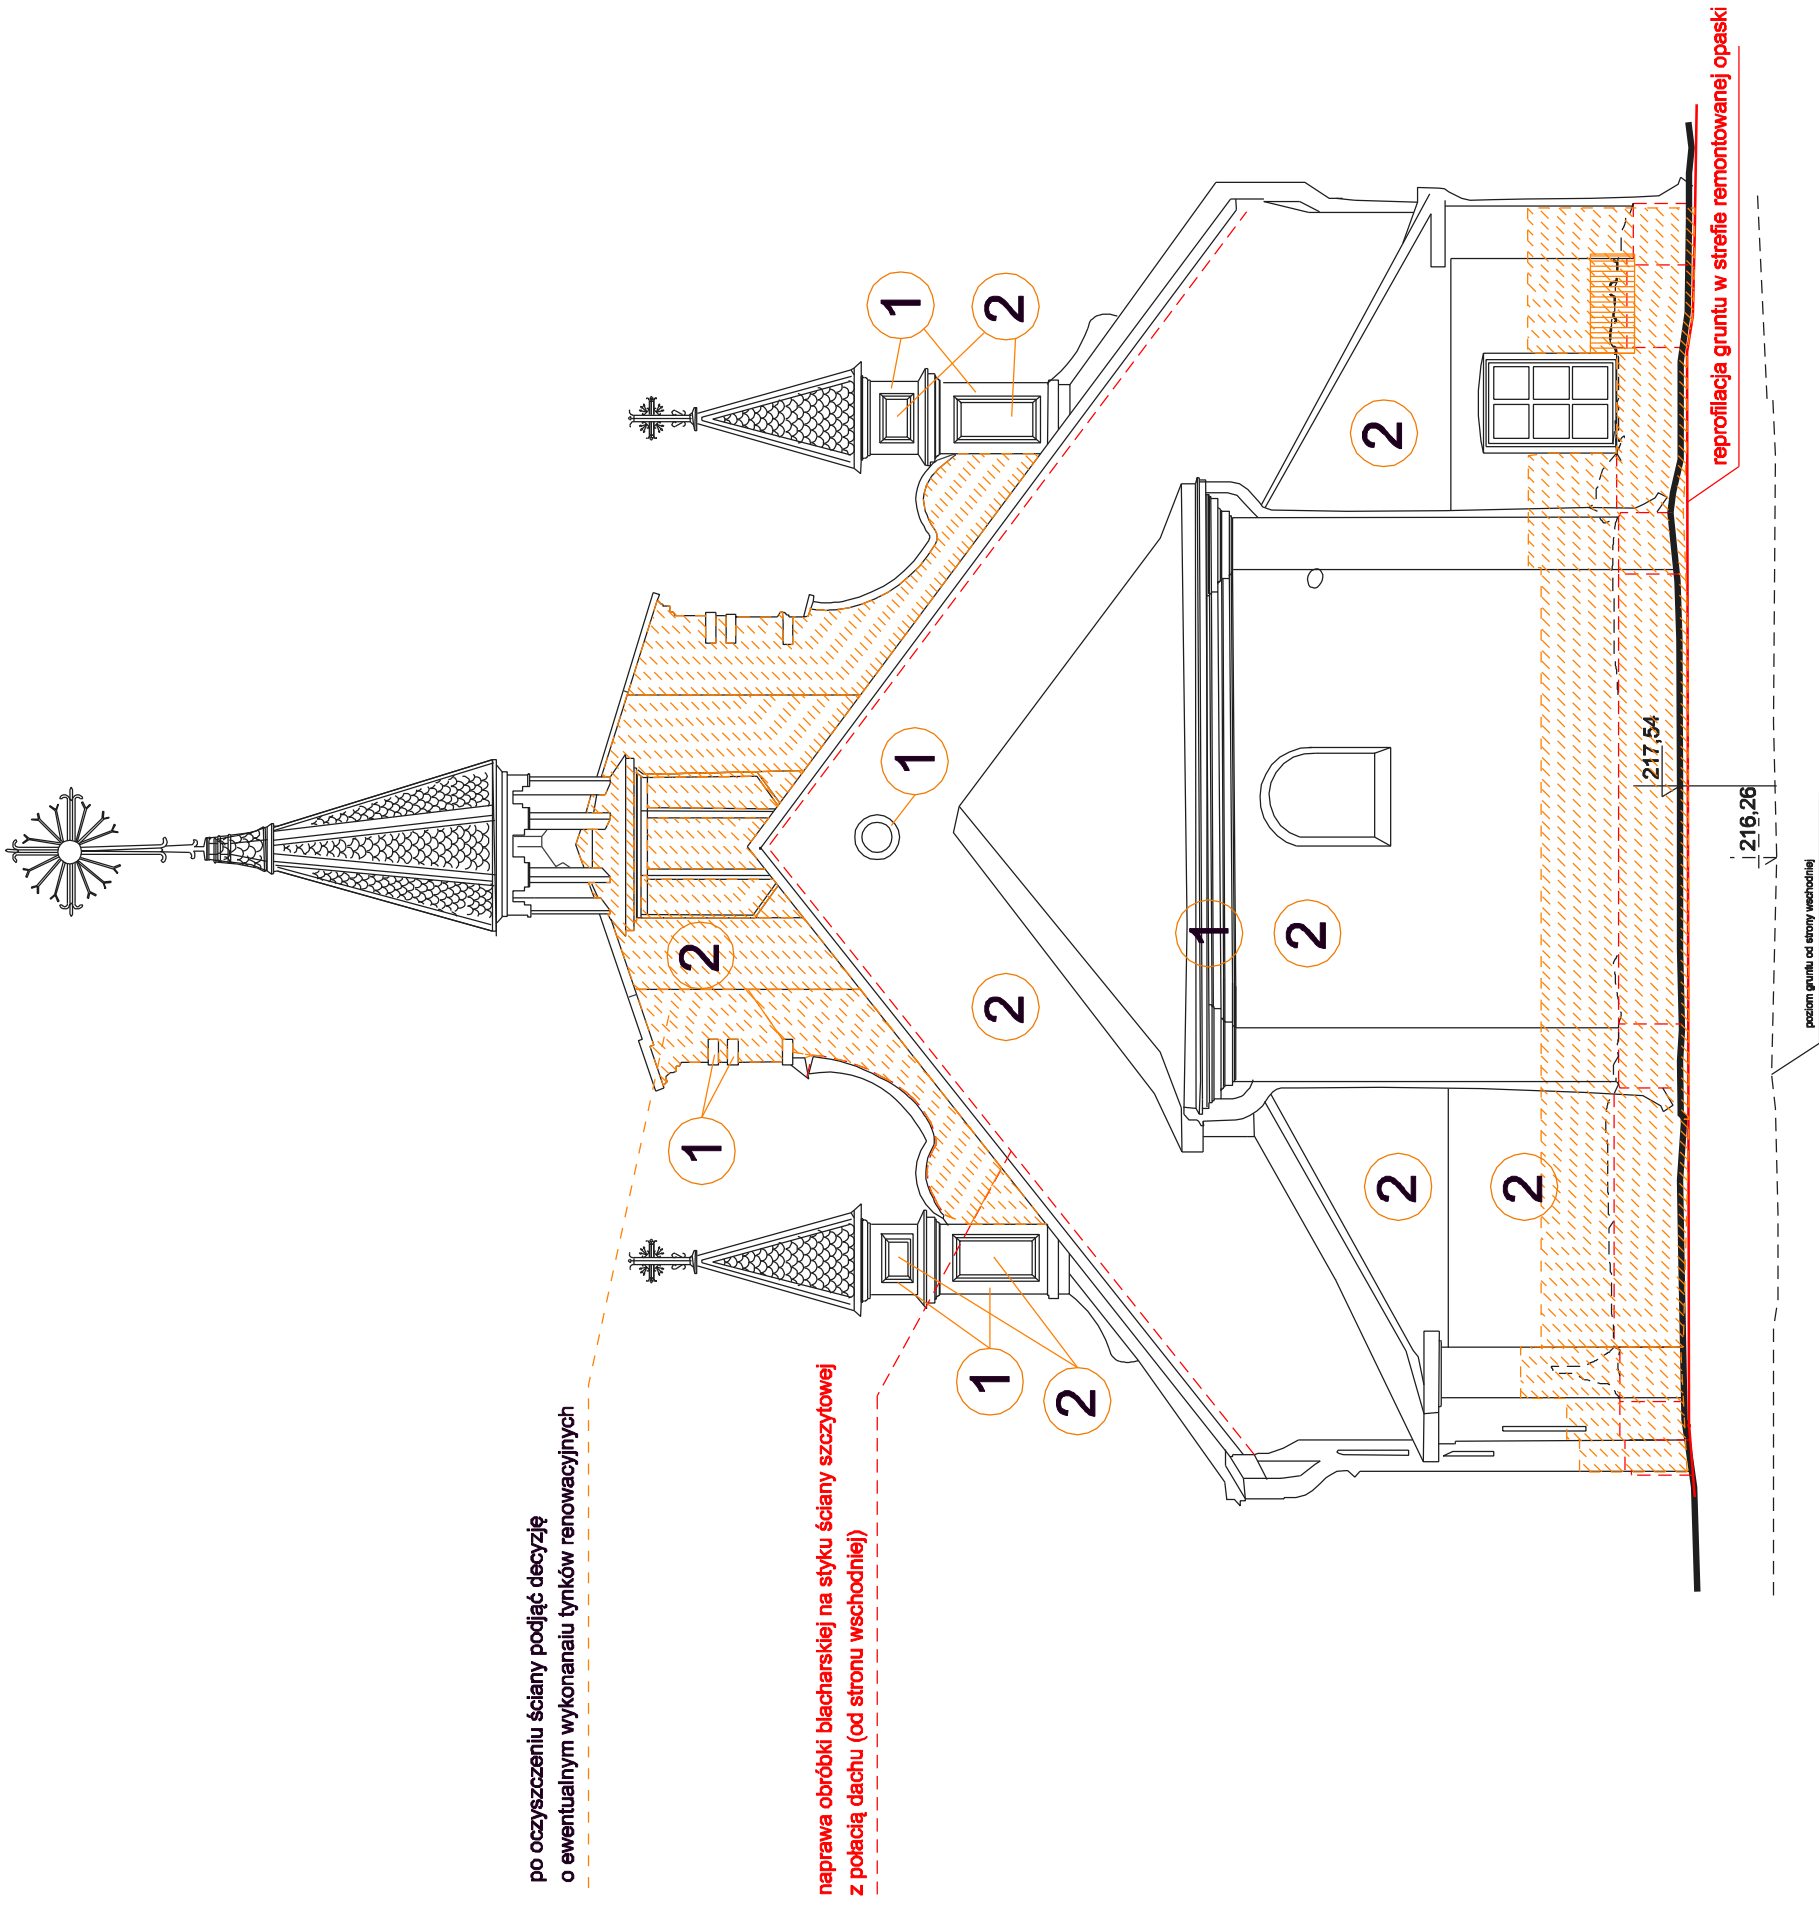
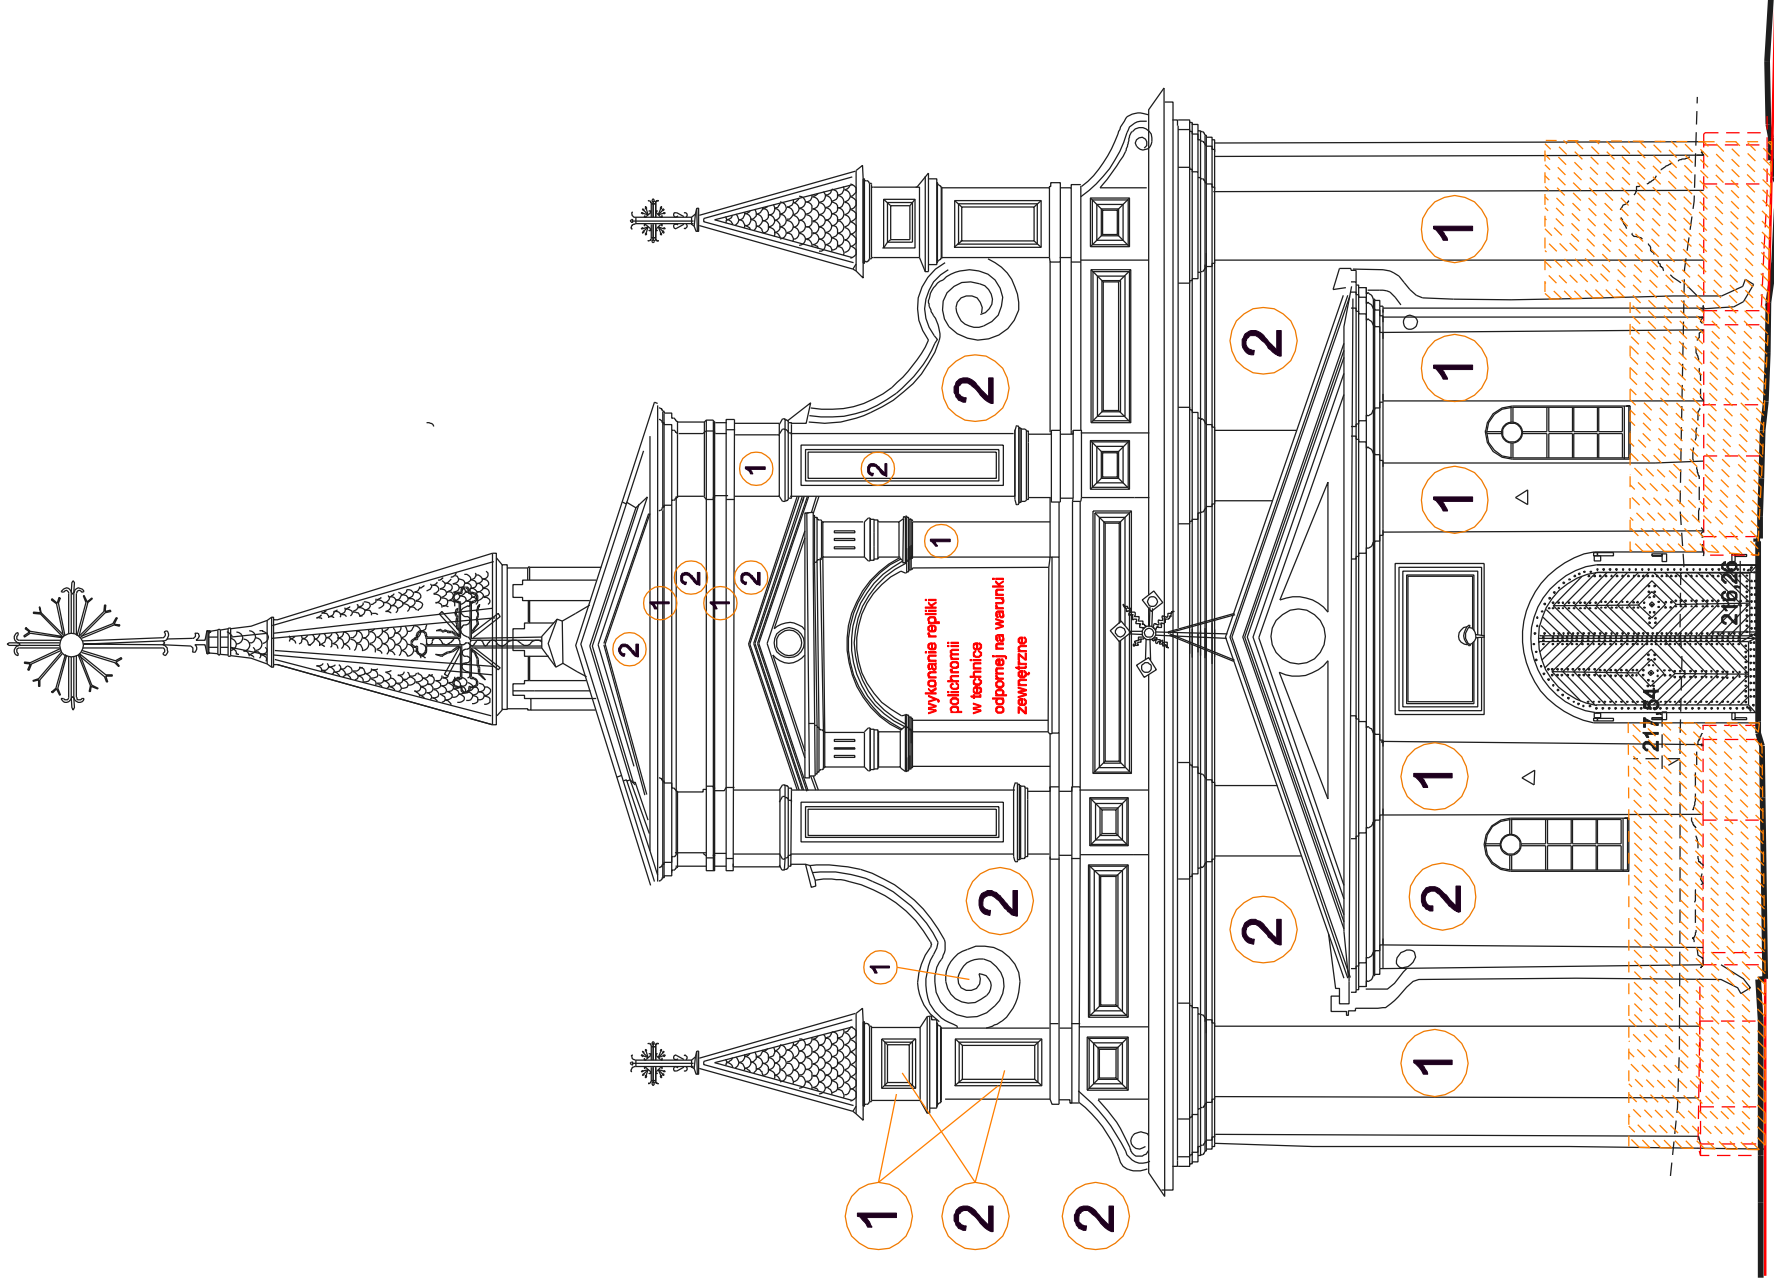
pęknięcia, zarysowania
zabezpieczenie, monitoring
zdjęcie płyt piaskowców cokołu

Uwaga!
oznaczony poziom tynków renowacyjnych ma charakter poglądowy
w każdym miejscu należy indywidualnie ustalić wysokość
przyjmując poziom:
+ 100 cm ponad wykwyły solne
+ 100 cm ponad widoczny poziom zawilgocenia
+ 100 cm ponad widoczne oznaki korozji biologicznej
