Töö nr: 2501-004  
Tellija: **Ida-Virumaa Omavalitsuste Liit**  
Ida-Virumaa, Jõhvi vald, Jõhvi, Keskväljak 1, 41594  
Reg. nr 80189879

## Ida-Viru maakond, Narva-Jõesuu linn, Narva-Jõesuu linn, Linda tn 8 Ridaelamu reg. 118000864 ehitise erakorraline audit

24/01/2025, Tallinn

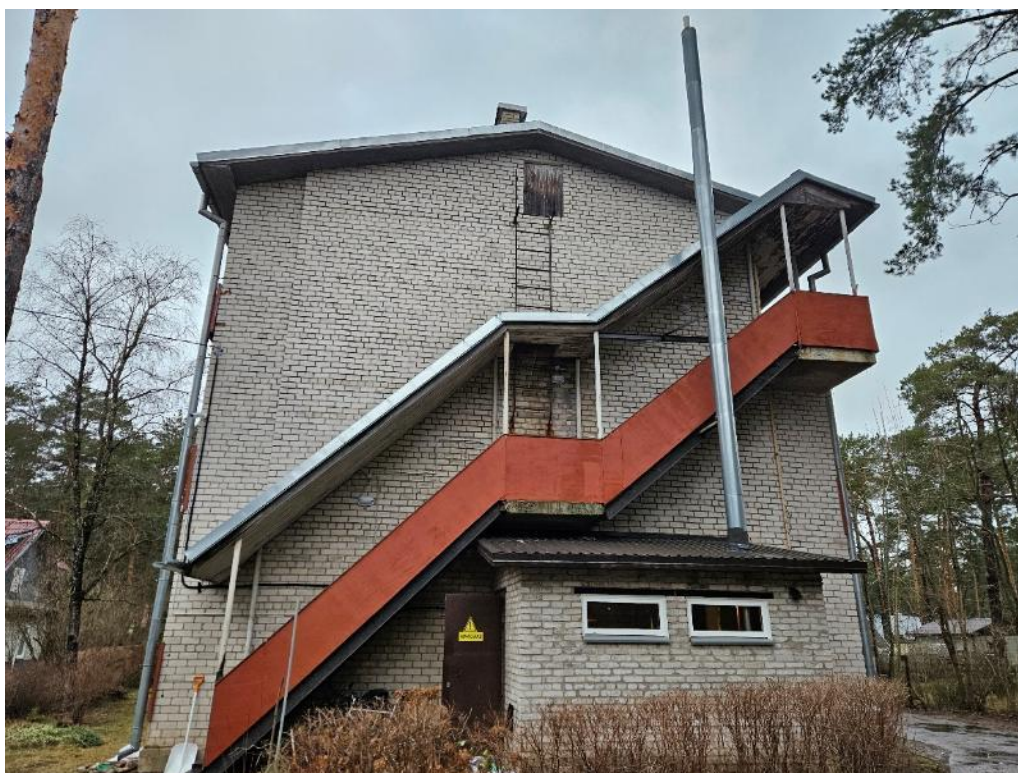
Foto 4. Fassaad kagust. Kaguküljel asuv metalltrepp on mitmel pool läbivalt korrodeerunud, pööningule pääsemiseks kasutatav redel tuleks asenda tänapäevasemaga, mis on seinalle korrektselt kinnitatud. Kaguküljel asub juurdeehitisena katlaruum.

Ehitise välisseinad on püsivad. Hoone kagupoolse välisseina äärde rajatud trepp tuleb asendada. Hoone energiatõhususe parandamiseks on soovitatav välisseinad soojustada. Võttes arvesse seni tehtud muudatusi lodžade osas, on otstarbekas kaaluda lodžade kinni ehitamist renoveerimistööde osana, mille käigus paigaldatakse lodžade ette ühesugused ning energiatõhusad avatäited välisseina soojustuse tasapinnas. Lodžade kinni ehitamine annab positiivse efekti eemaldamaks külmasillad lodžade piirkonnas, mida kinni ehitamata pole võimalik vältida.

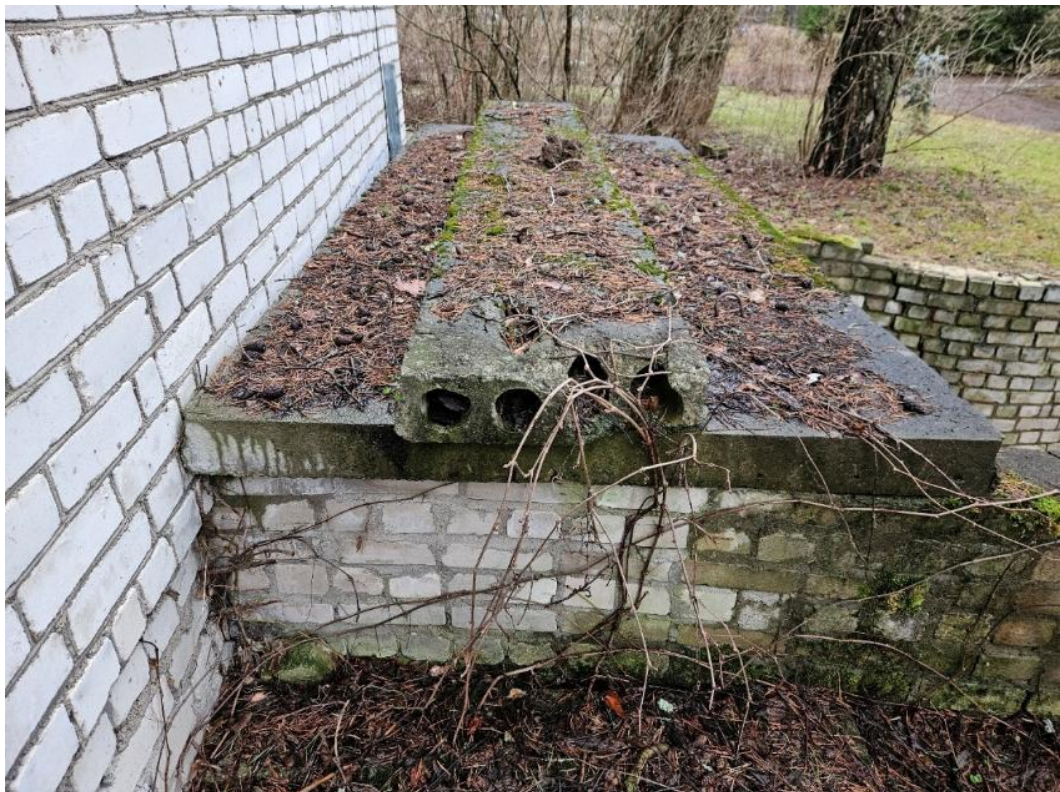
**Foto 10.** Hoone loodeküljes asuva garaaži sissepääsu juures asuv vahelagi on ilmastikukäes lagunemas.

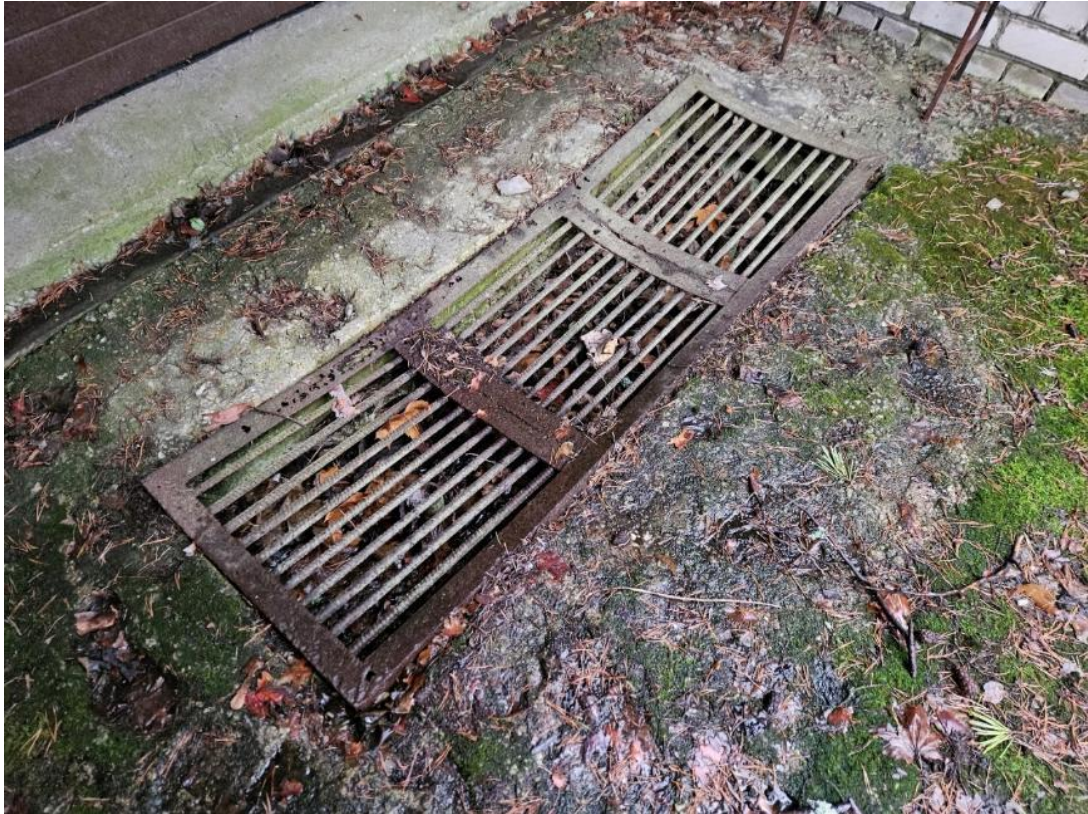
**Foto 11.** Garaaži sissepääsul asub sadeveerenn on deformeerunud ning hooldamata.

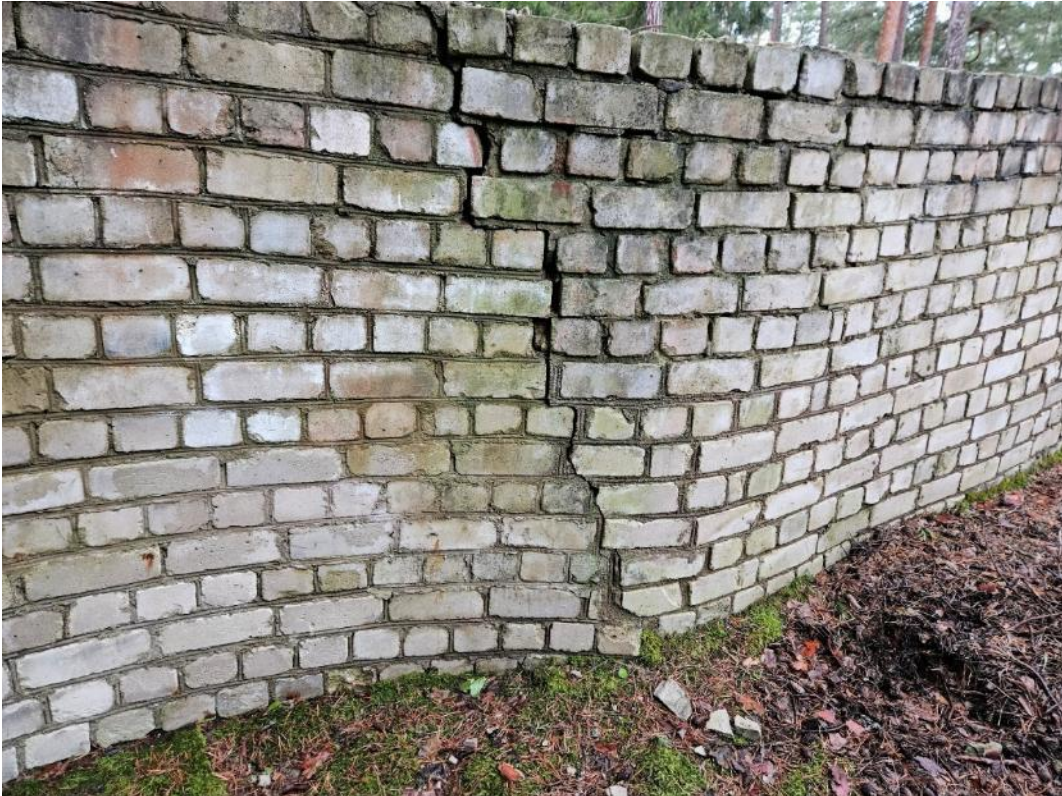
Vaadeldud korteri keldri osas oli vähesel määral märgata pragunemisi hoone maa-aluste konstruktsioonide osas, mis võib viidata hoone ebaühtlasele vajumisele. Hoone loodepoolisel küljel oleva garaaži sissesõidu osas paiknevad silikaattellistest müüritisena ehitatud tugimüürid on osaliselt amortiseerunud, pragunenud ning nihkunud pinnasesurve tõttu.

**Foto 13.** Hoone loodeküljes asuv tugimüür on kohati deformeerunud pinnasesurve toimel ning vajab renoveerimist.

Ehitise vundament ja aluspõrandad on püsivad. Puuduvad märgid olulistest renoveerimistöödest hoone vundamendi osas. Hoone vundamendi seisukorra halvenemise vältimiseks on soovitatav rajada hoone ümber korrektselt toimiv drenaaži süsteem, uuendada vundamendi hüdroisolatsiooni. Hoone energiatõhususe seisukohast on vajalik vundament soojustada. Pragunenud tugimüürid hoone loodepoolisel küljel asuva garaaži sissesõidu juures on otstarbekas amortiseerunud osades lammutada ning ehitada uued.

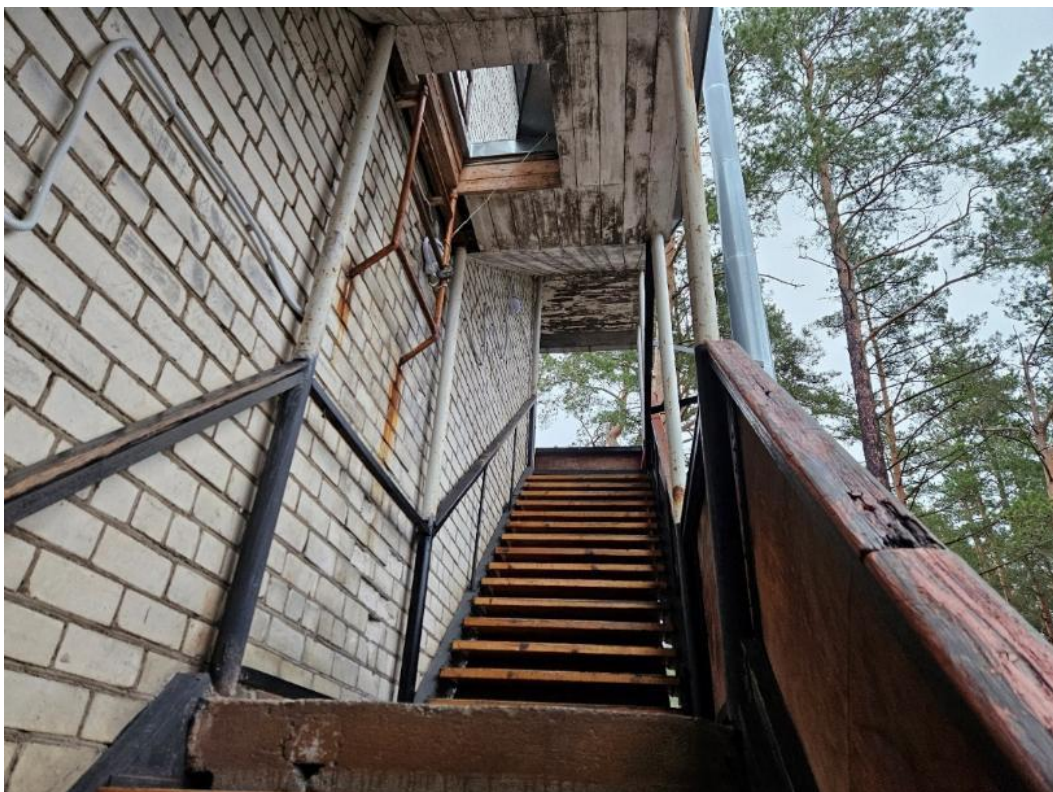
**Foto 14.** Kolmandale korrusele viiv välitrepp hoone kaguküljel. Käsipuud on amortiseerunud. Näha on põõningule viiv trepp, mis on vajalik asendada

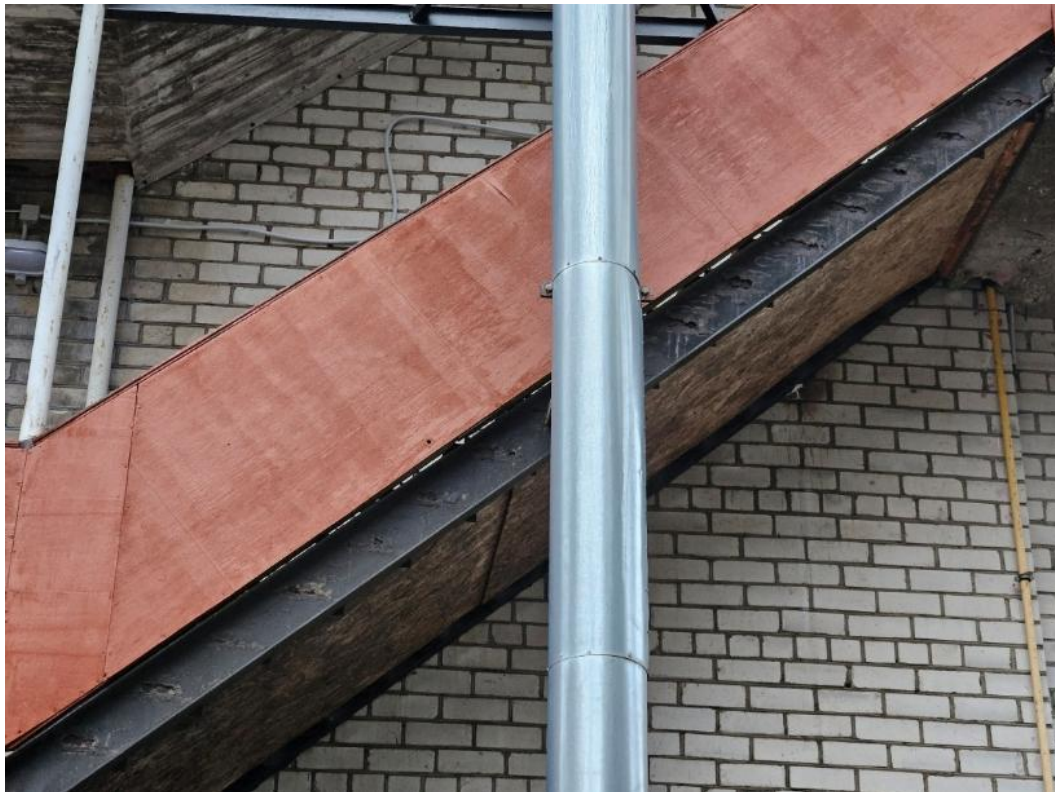
Hoone kagupoolse välisseina äärde rajatud trepi metallkonstruktsioonil esineb korrodeerumisest tingitud läbivaid auke. Paikvaatluse ajal oli trepp kasutuses.

**Foto 15.** Kolmandale korrusele viiv välitrepp hoone kaguküljel. Näha on läbivat korrosioonikahjustust terasest kandekonstruktsioonil.

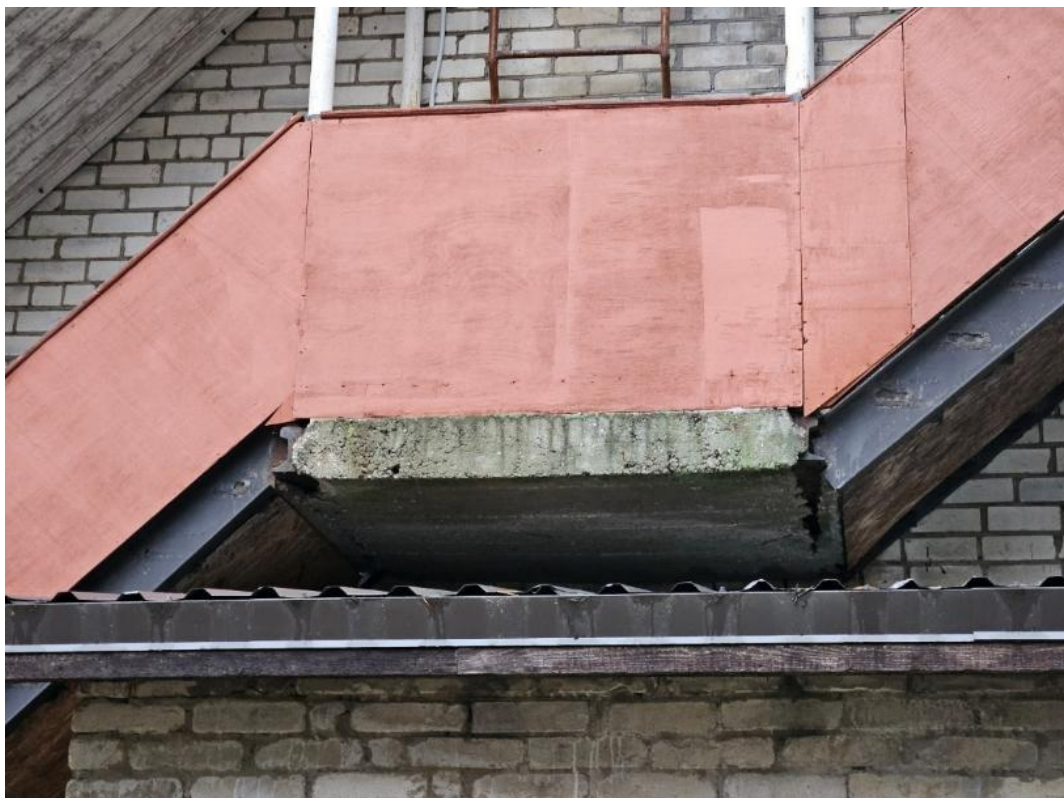
**Foto 16.** Kolmandale korrusele viiv välitrepp hoone kaguküljel. Hoone soojustamisel on otstarbekas trepp ja vahemade eemaldada.

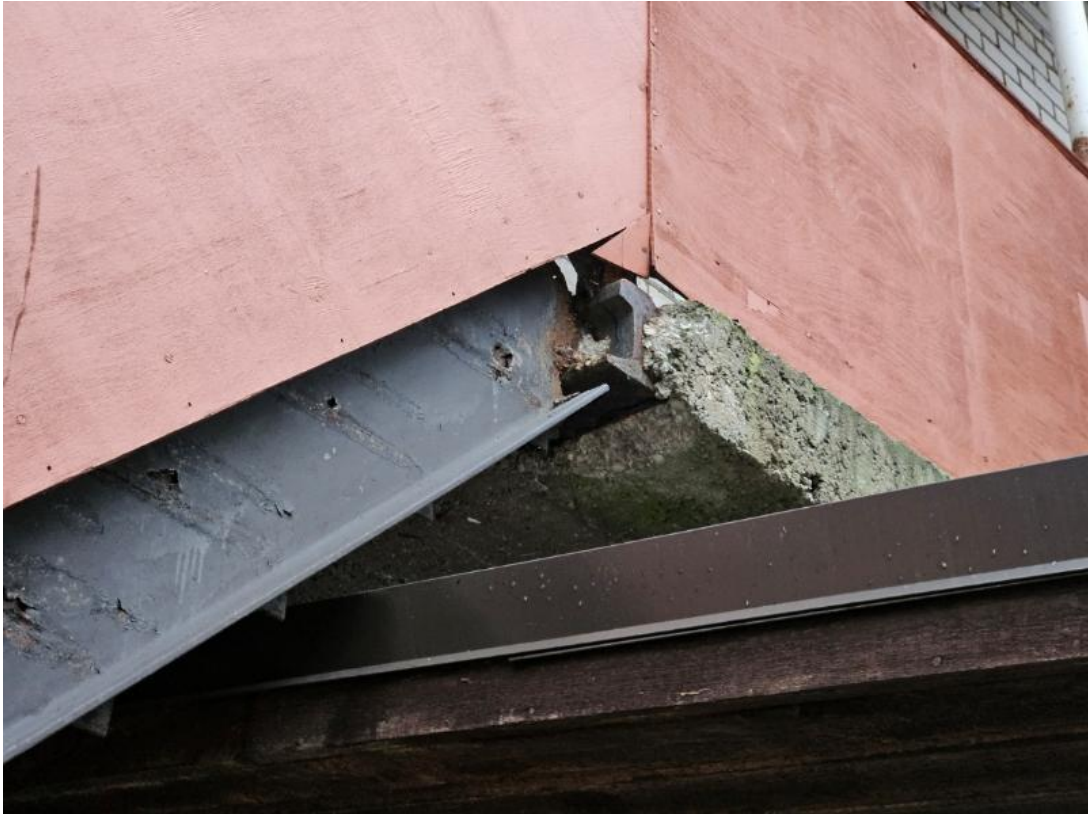
**Foto 17.** Kolmandale korrusele viiv välitrepp hoone kaguküljel. Näha on läbivat korrosioonikahjustust terasest kandevkonstruktsioonil.

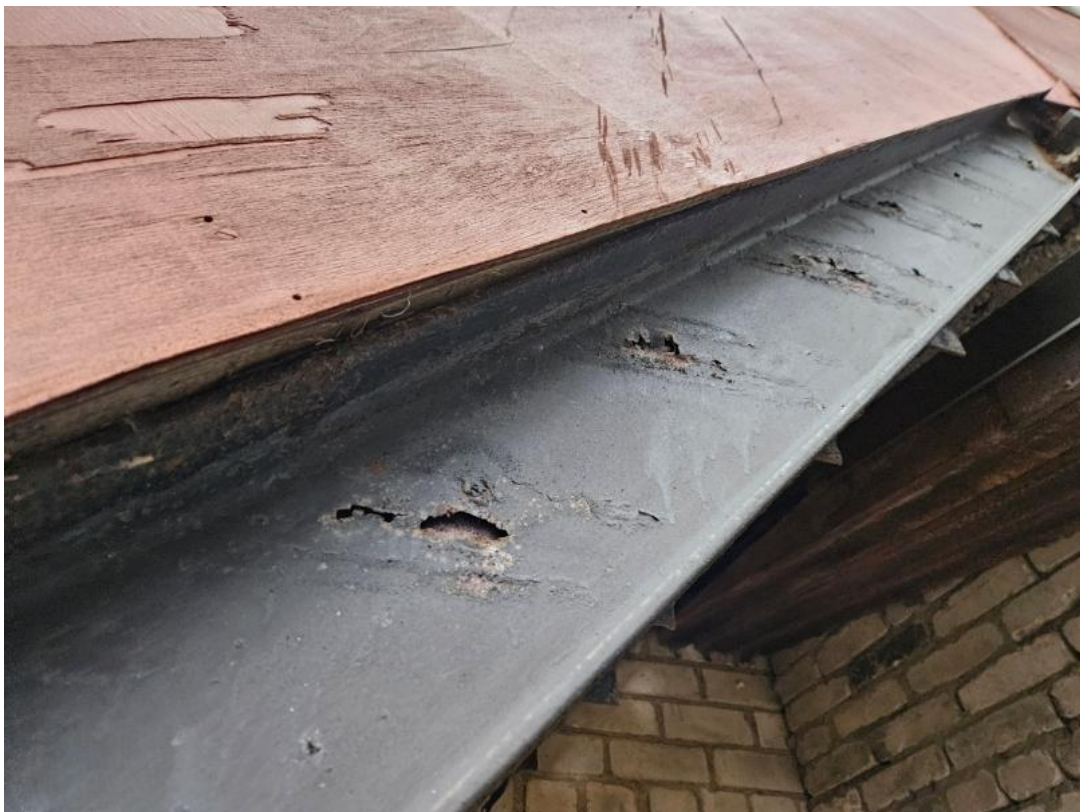
**Foto 18.** Kolmandale korrusele viiv välitrepp hoone kaguküljel. Näha on läbivat korrosioonikahjustust terasest kandevkonstruktsioonil.

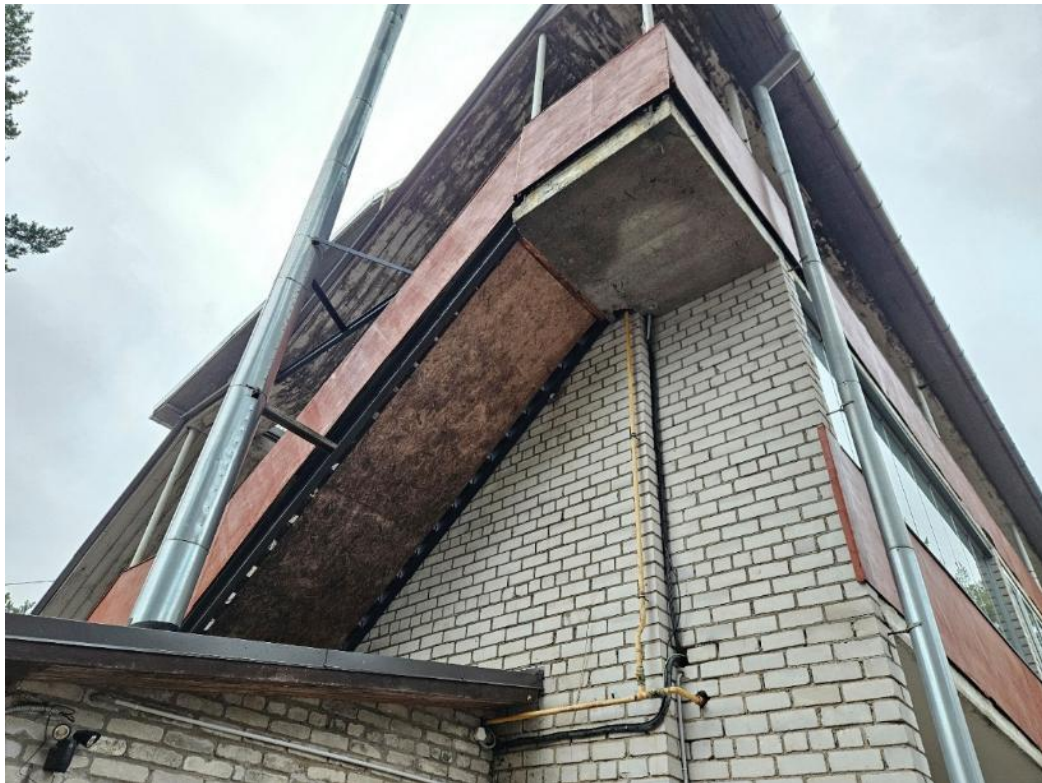
**Foto 19.** Kolmandale korrusele viiv välitrepp hoone kaguküljel on soovitatav lammutada enne renoveerimistööd.

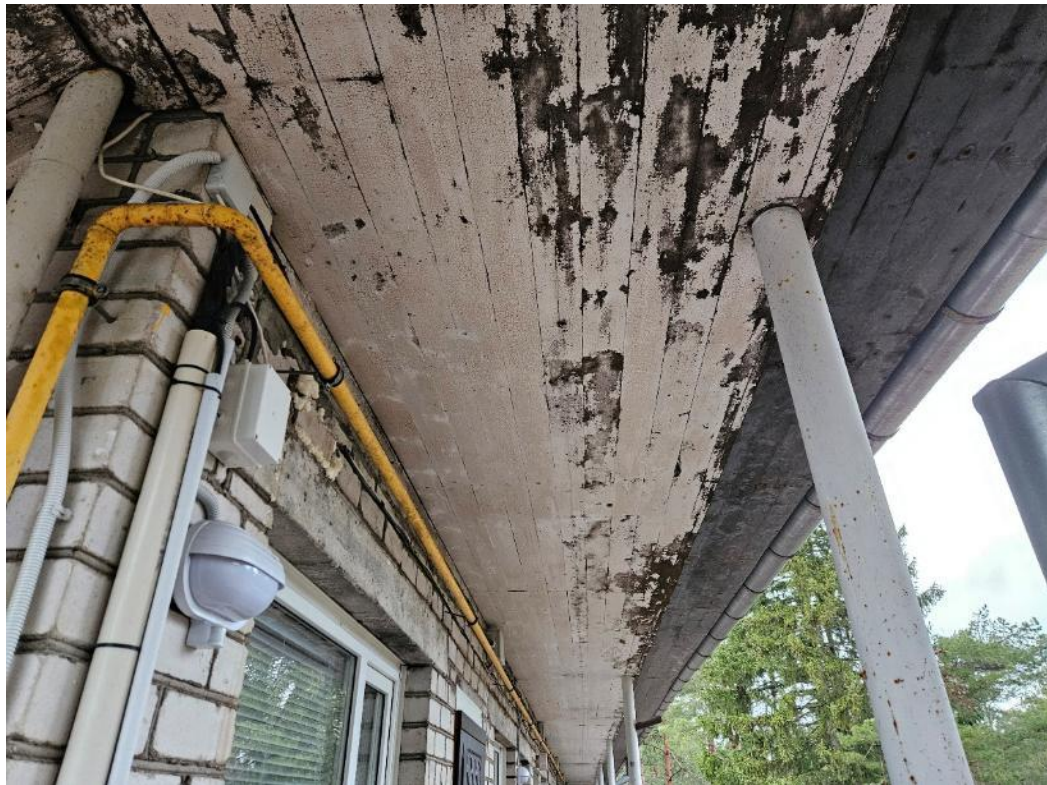
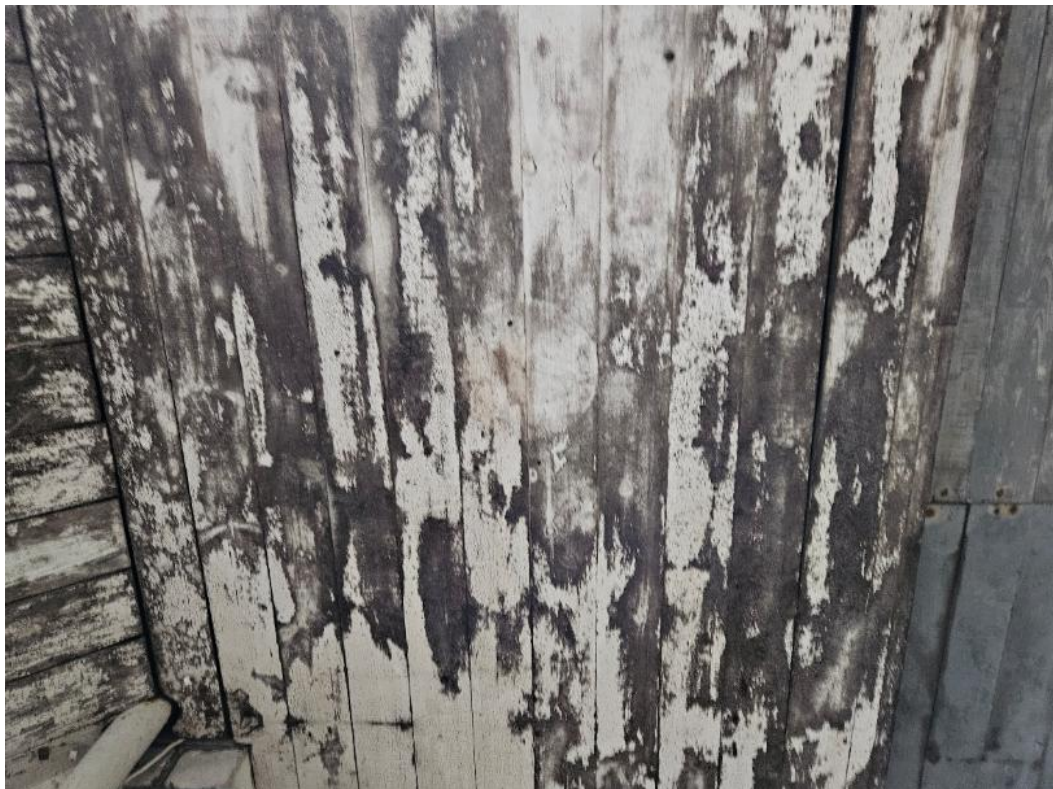
Foto 23. Kolmanda korruse lae viimistlus on vananenud.

Foto 24. Kolmanda korruse lae viimistlus on vananenud.

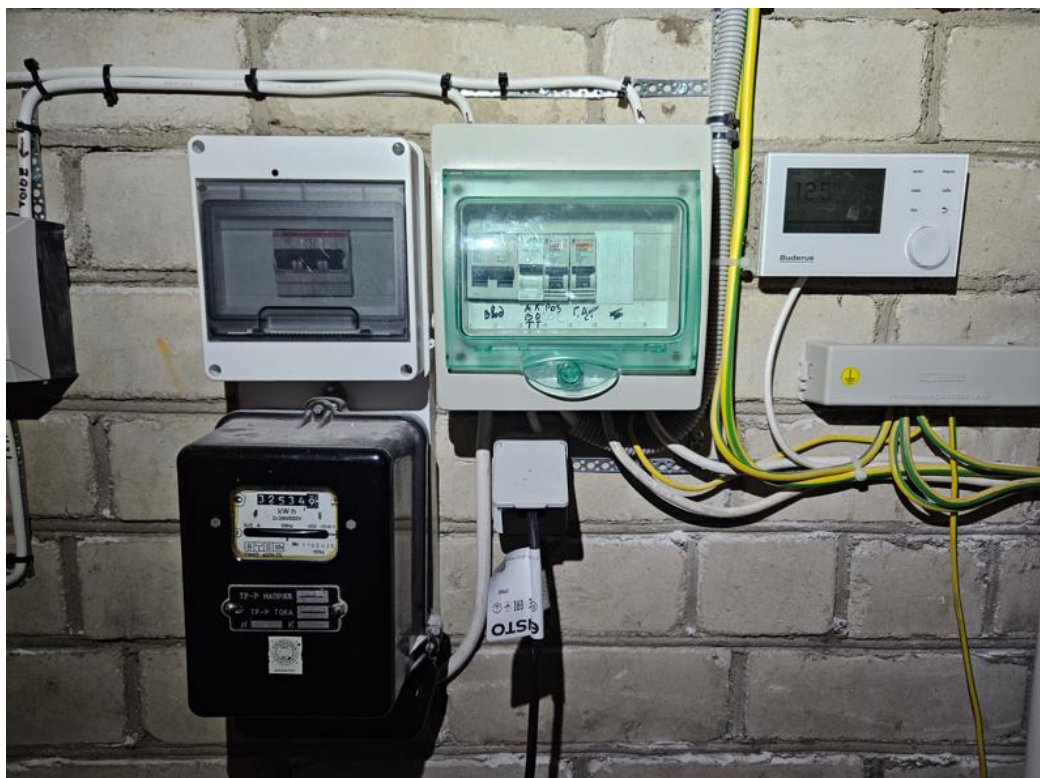
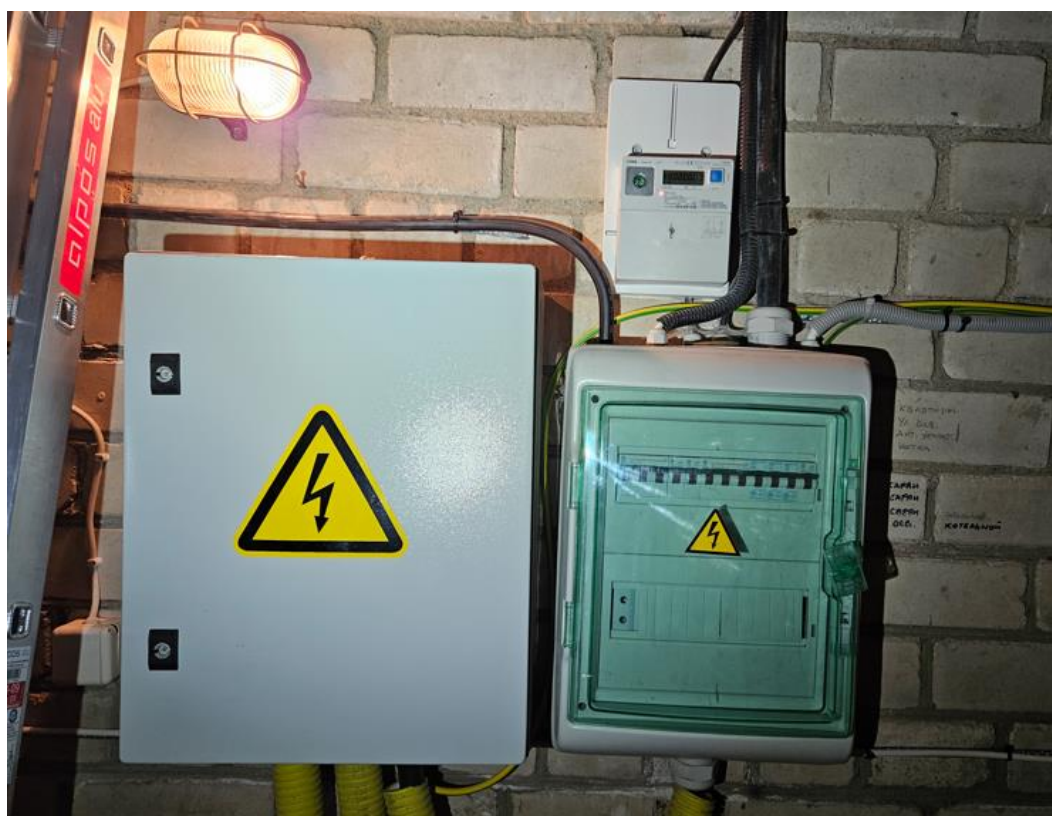
Hoone kagupoolsele küljele on ehitatud telliskivikonstruktsioonis katlaruumiosa, milles paikneb hoone kütmiseks kasutatav gaasikatel. Puuduvad juurdeehituse arhitektuuri puudutav dokumentatsioon, mõnevõrra erineb katlaruumi sisseseade olemasolevast dokumentatsioonist. Aja jooksul on tõenäoliselt vahetatud gaasikatel ning sellega seoses täiendatud elektri, kütte ja gaasivarustuse osa, mistõttu olemasolevale dokumentatsioonile on tehtud käsikirjalisi parandusi. Katlaruumis puudub korrektne kilbiskeem ning tähistused.

Foto 27. Katlaruumis asuvate elektrikilpide juures puuduvad korrektsed skeemid, tähistused ja dokumentatsioon.

Foto 28. Katlaruumis asuvate elektrikilpide juures puuduvad korrektsed skeemid, tähistused ja dokumentatsioon.

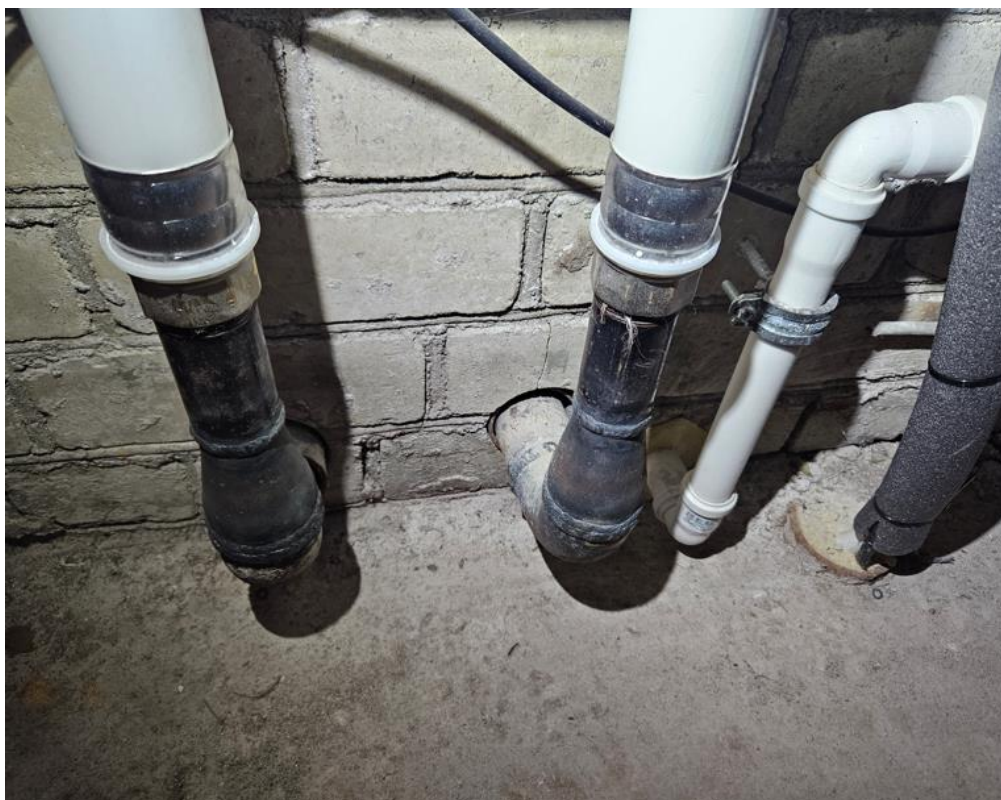
**Foto 29.** Uus küttesüsteem on ühendatud hoone olemasoleva, ehitusaegse torustikuga.

Paikvaatluste ajal lekkeid ei tuvastatud. Küttesüsteemi osaks olev torustik tuleks täies ulatuses asendada ning paigaldada liinidele tasakaalustus ja reguleeriviitid. Kütteeve magistraaltorustik tuleb isoleerida fooliumkattega kivivillkoorikuga.

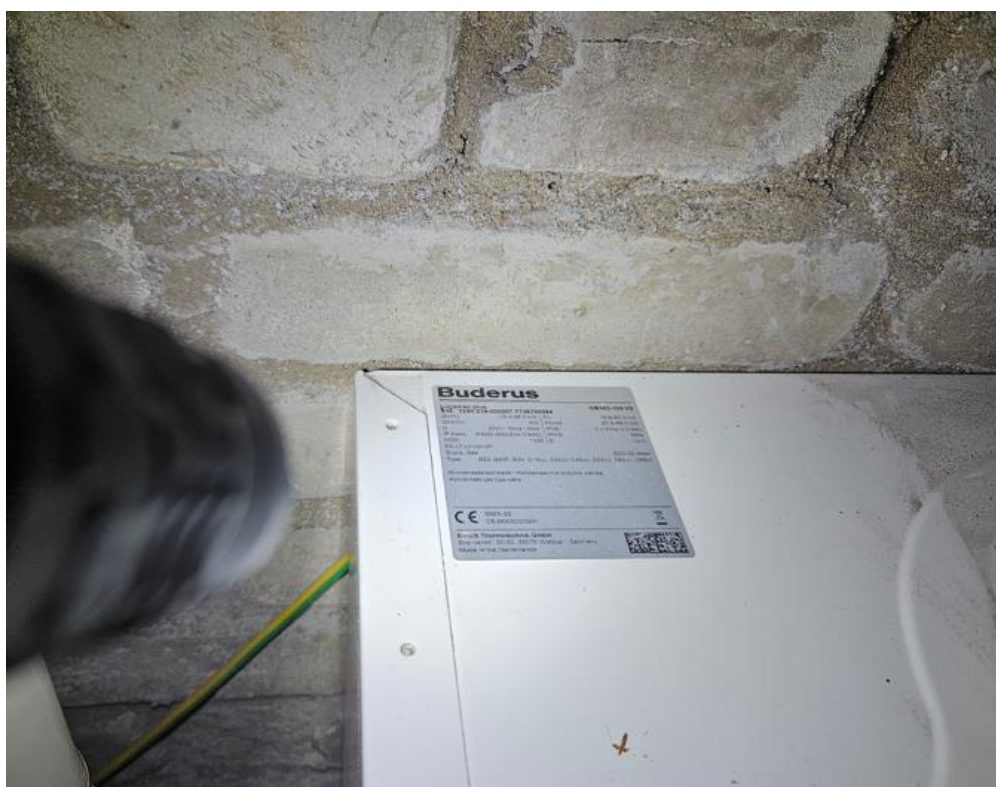
**Foto 30.** Paikvaatluse ajal oli paigaldatud Buderus 85 kW gaasikatel, mis ei kajastu olemasolevas dokumentatsioonis.

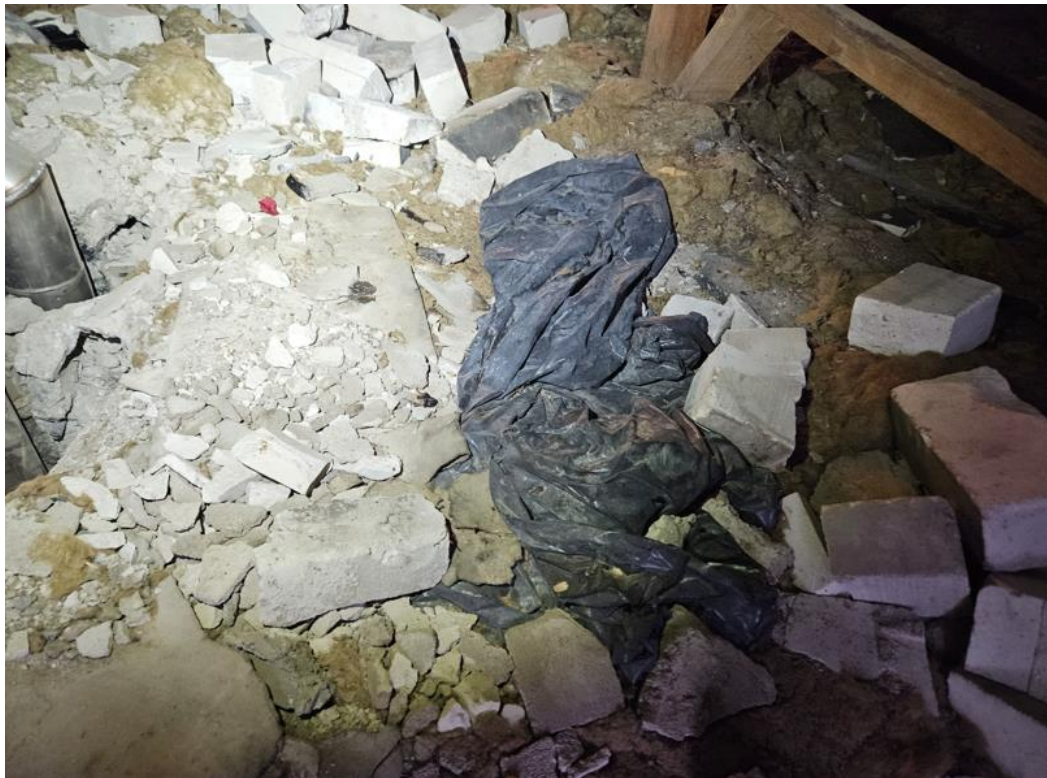
selles osas. Paiguti on villakihile ladustatud ehitusmaterjalide jääke, mis samuti rikub soojusisolatsiooni toimimist eesmärgipäraselt. Katusekattest läbijooksusid ei olnud paikvaatluse ajal märgata ning katuse puidust konstruktsioonide seisukord on hea. Pööningule pääs on võimalik hoone kagupoolsele seinale kinnitatud seinaredeliga. Seinaredel on tõenäoliselt ehituse aegne ning kinnitatud vaid ülemisest osast. Pööninguluugini viiv redel tuleks asendada tänapäevasema seinaredeliga. Pööningu luugi juures lahtine harukarp ning lahtiste otstega, isoleerimata kaabliühendused.

**Foto 33.** Tõenäoliselt remonttööde järgselt põõningule jäetud ehitusjätmed klaasvillsoojustusmattidel.

Ehitise vahelagi on püsiv. Hoone energiatõhususe parandamiseks on soovitatav eemalda olemasolev soojustus ning ehitusjäätmel hoone pööningul. Rajada käiguteed pööningule kogu hoone pikkuses ning vajalike teenindusaladeni. Paigalda hoone pööningule puistevill.

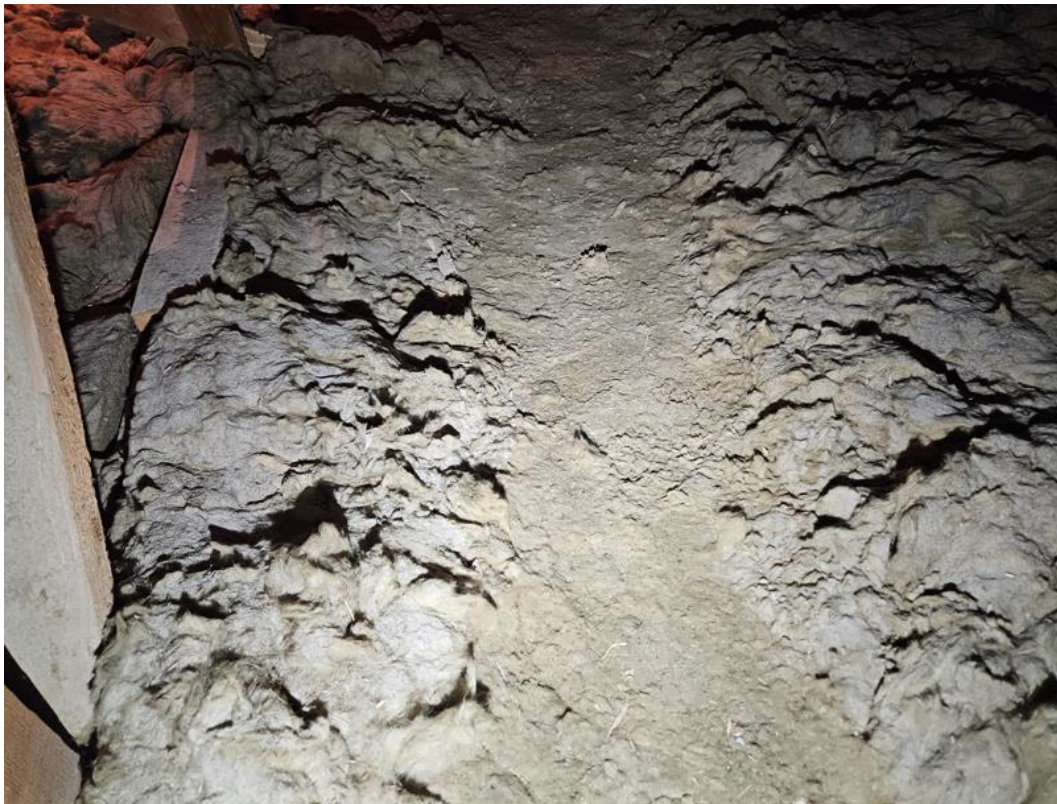
Hoone pööningu laepealne osa on soojustatud hoone ehitusajale iseloomuliku klaasvilla kihiga. Pööningul puuduvad käiguteed, mistõttu on pööningu keskses osa villakiht tihedaks tallutud ning seetõttu puudub soojuskadusid vähendav toime

**Foto 36.** Pööningul on soojustuskihti sisse tallatud käigurajad, mille osas soojusisolatsioon ei ole efektiivne.

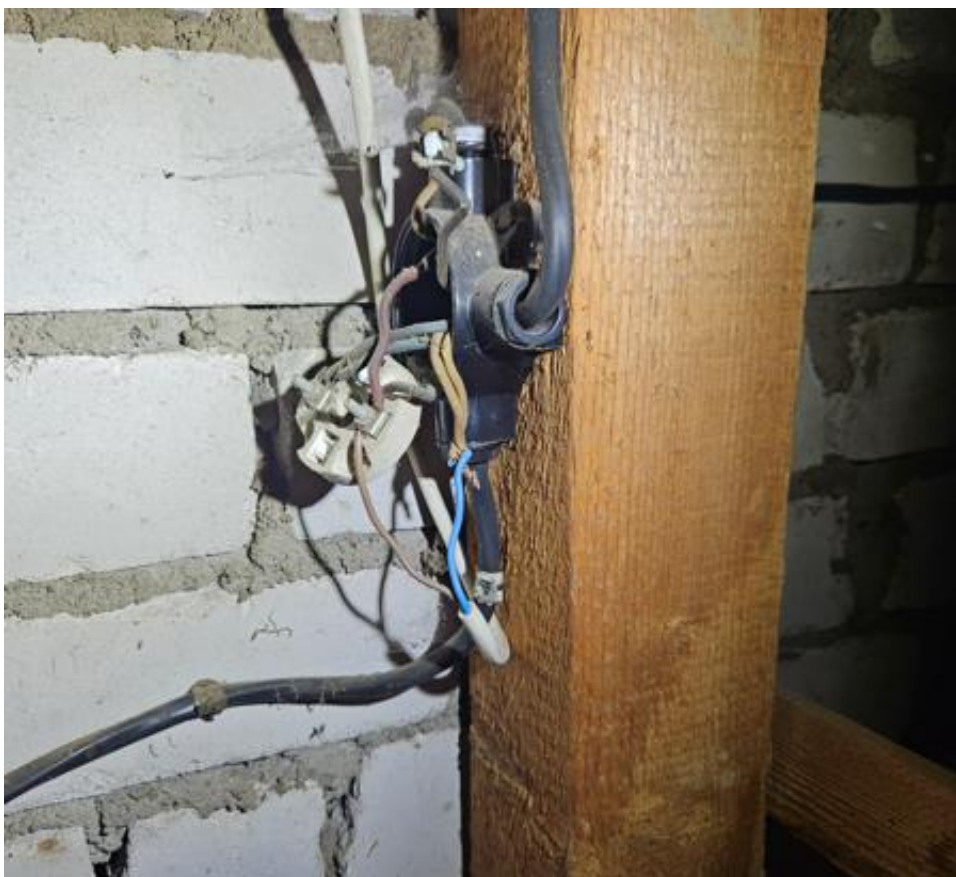
Hoone pööningul on pööningu luugi juures lahtine harukarp ning lahtiste otstega, isoleerimata kaabliühendused.

**Foto 38.** Pööningu osas on elektriabeldus asendamata, harukarp lahtine ning ühendused ohtlikud.

Tuginedes visuaalsele paikvaatlusele, on hoone ohutuks ning sihipäraseks kasutamiseks vajalik teostada parandus- või ümberehitustöid hoone tehnosüsteemide, sh elektrisüsteemi osas. Vajalik on asendada seni asendamata tehnosüsteemide torustike osad ja korrastada elektrikilbid, pööningul teostatud elektriühenduste osas tuleb reageerida kiiremas korras ning ühendused korrastada.

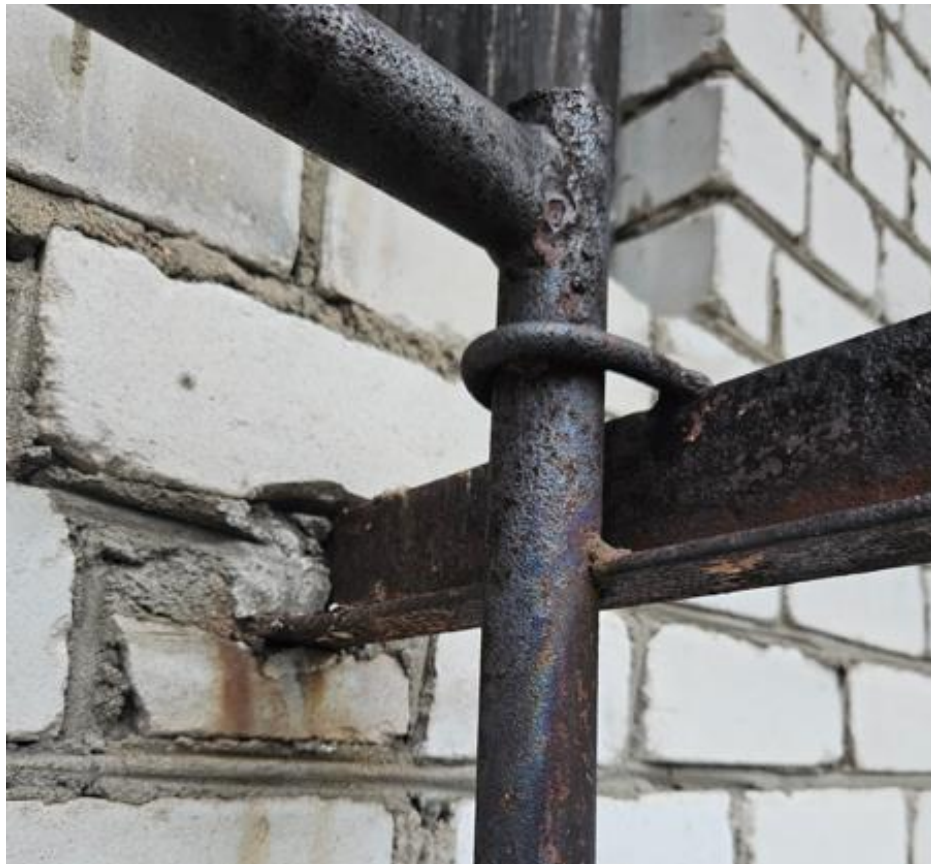
Hoone pööningule pääsemiseks on kahes osas paigaldatud seinapealne redel. Redelil on olemas vaid ülemised kinnituspunktid, mis on ehitusaegsed keevisühendused. Arvestades pööninguluugi kõrgust maapinnast, on olemasolev redel vajalik asendada tänapäevastele nõuetele vastava redeliga.

**Foto 39.** Pööninguredeli kinnituste keevisühendused veel peavad, kuid on ainsad kinnitused redeli ülemises otsas.

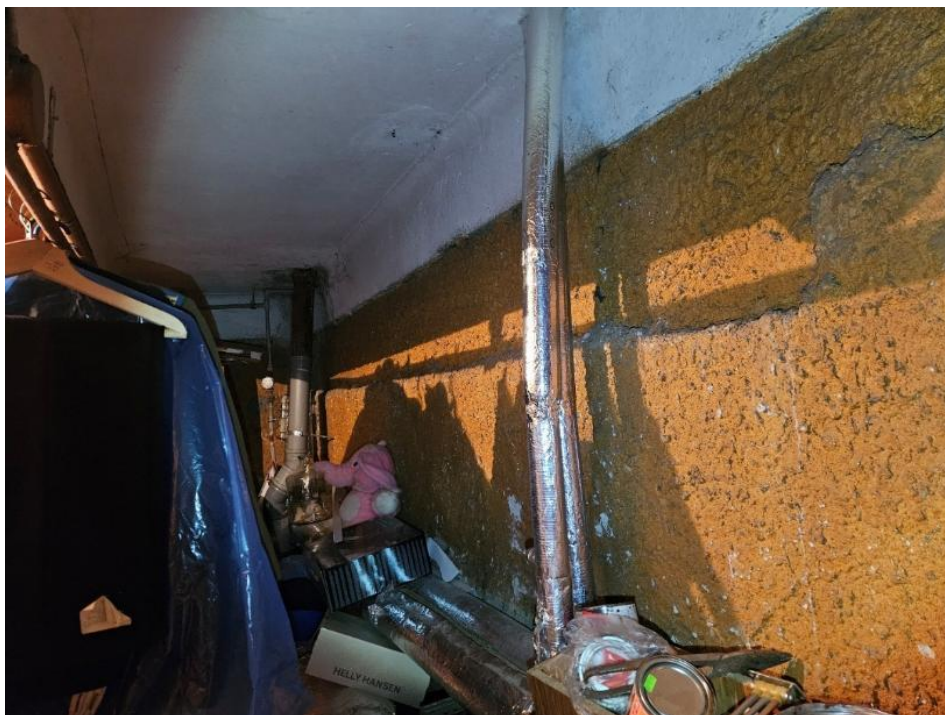
**Foto 40.** Vaadeldud korteri kelder, kus on näha seinte pragunemist ning torustiku osalist asendamist.

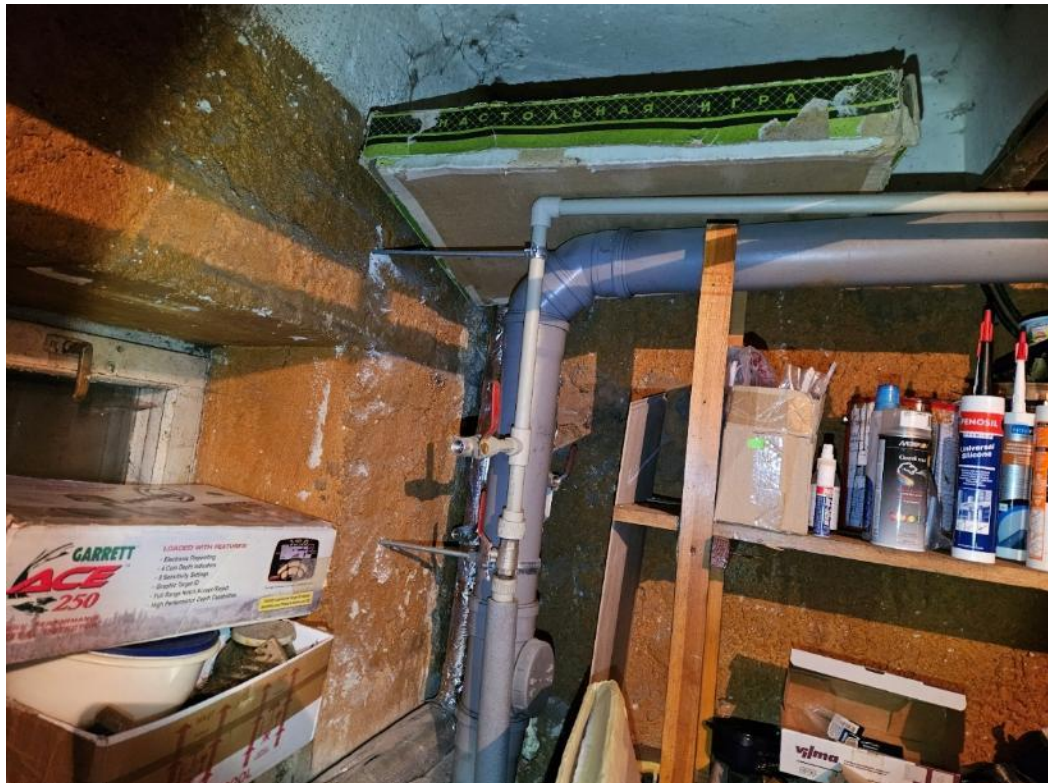
Paikvaatluste ajal lekkeid ei tuvastatud. Hoone vee- ja kanalisatsioonisüsteem vajab renoveerimist torustiku uuendamise näol. Osaliselt on torustik asendatud plastik või komposiitplastikust torustikuga, osaliselt on torustik uuendamata. Olemasolevad kinnitid ei ole sobivad, kuna puudub tihend kinniti ja toru vahel.

Foto 41. Vaadeldava korteri keldriosa, kus on näha torustiku osalist asendamist, samuti puuduseid kinnitite osas.

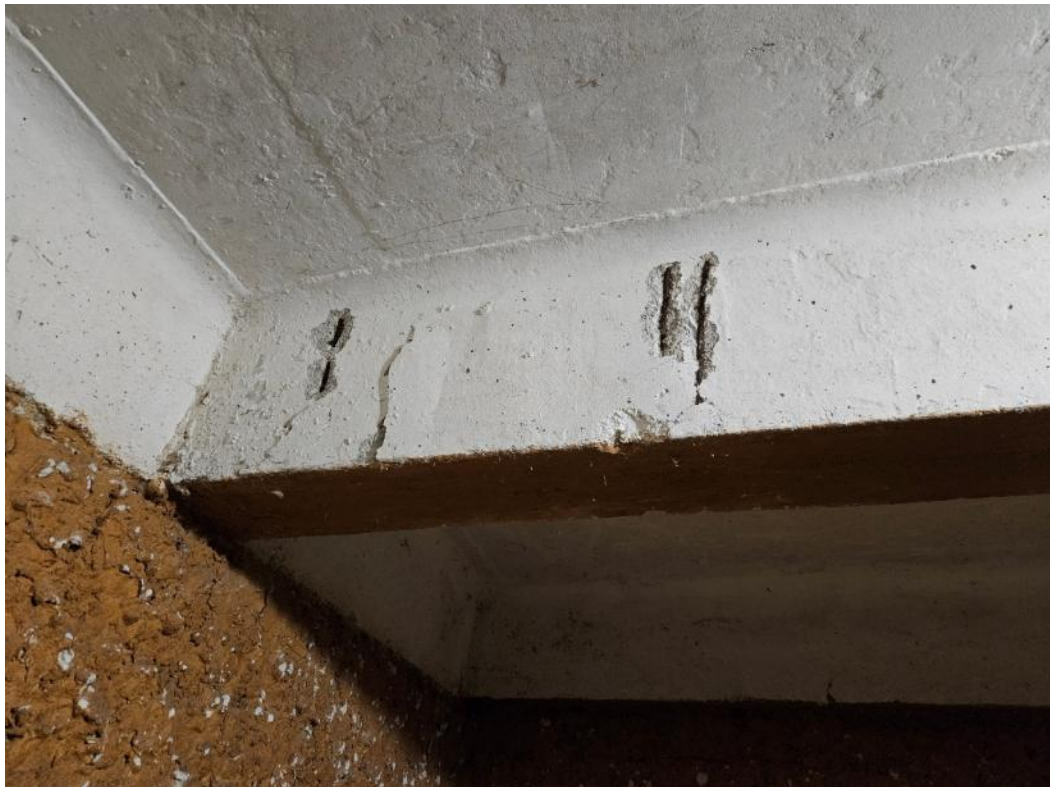
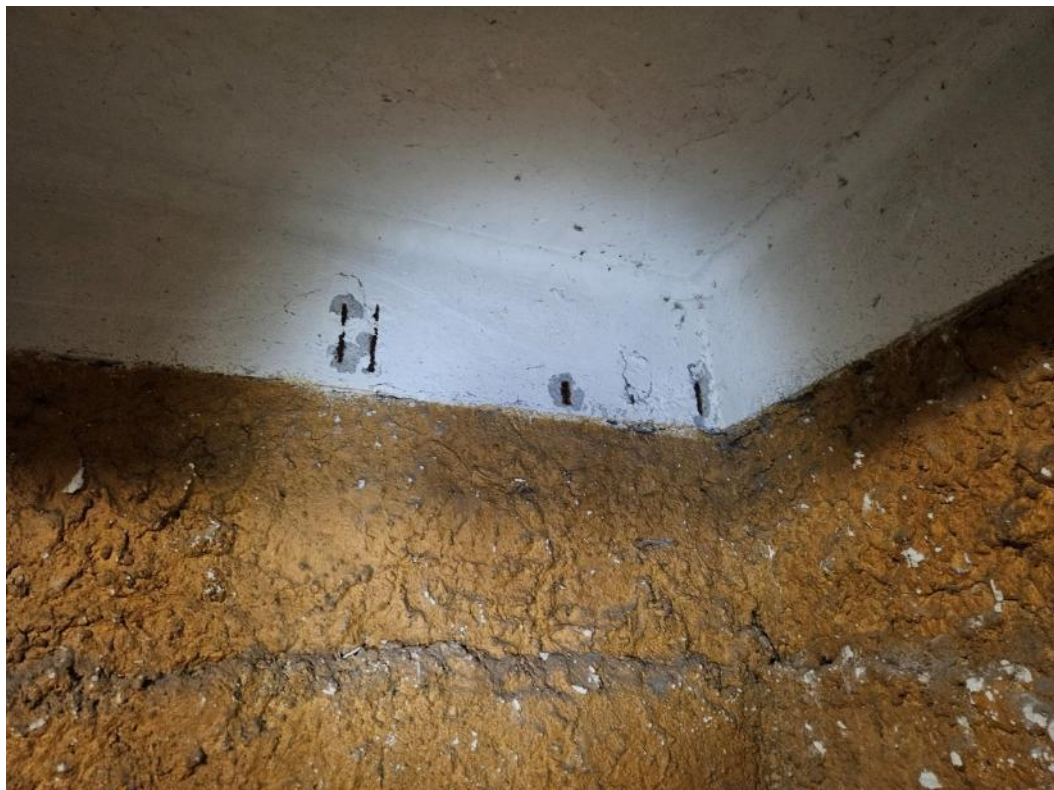
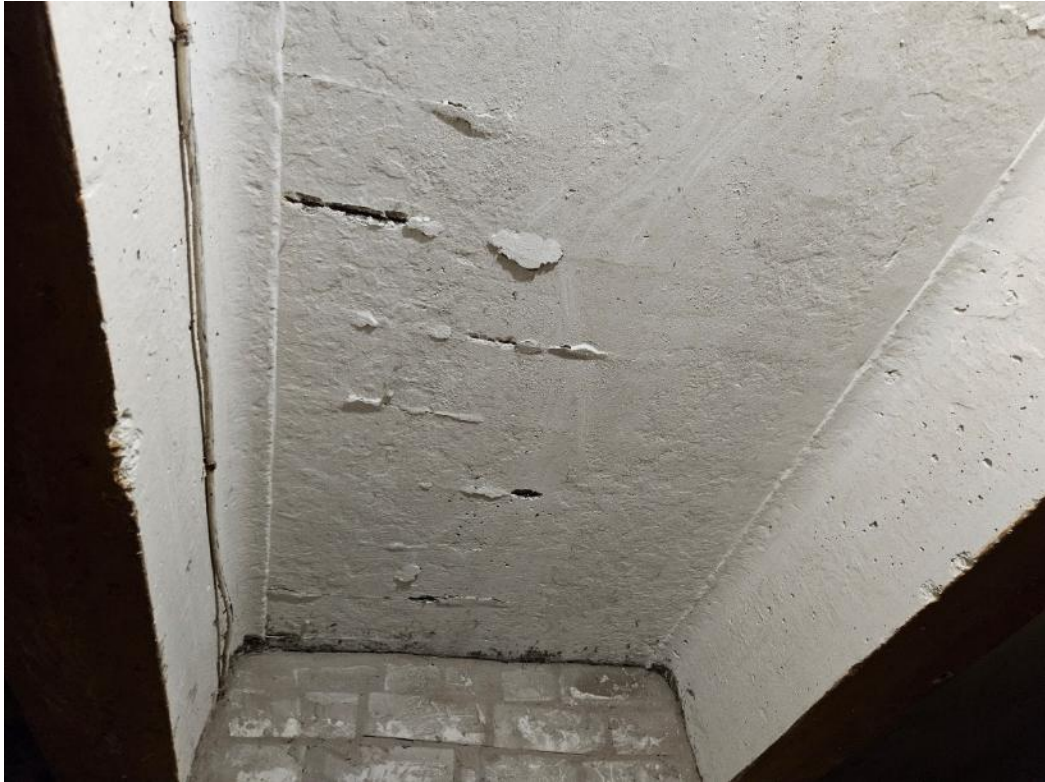
Vaadeldud korteri keldrikorruksel on märgata raudbetoonist vahelaepaneelidel paikset sarruse korrosiooni ning sellest põhjustatud betoonist kaitsekihtide eemaldumist, mis viitab kõrgele niiskustasemele hoone keldrikorruse osas.

Ehitise vahelagede osas ei ole näha olulisi deformatsioone ega pragusid, mis viitaksid hoone ebastabiilsusele, kuid keldrikorruksel esineda võivast kõrgemast niiskustasemest tingituna esineb lokaalset korrosiooni ning eemaldunud kaitsekihte vahelaepaneelidel.

**Foto 43.** Vaadeldava korteri keldriruumi laes esineb märke vahelaepaneeli terassarruse korrosioonist ja kaitsekihtide irdumisest.

**Foto 44.** Vaadeldava korteri keldriruumi laes esineb märke vahelaepaneeli terassarruse korrosioonist ja kaitsekihtide irdumisest.

**Foto 45.** Vaadeldava korteri keldriruumi laes esineb märke vahelaepaneeli terrassarruse korrosioonist ja kaitsekihtide irdumisest.
