Töö nr: 2501-004  
Tellija: **Ida-Virumaa Omavalitsuste Liit**  
Ida-Virumaa, Jõhvi vald, Jõhvi, Keskväljak 1, 41594  
Reg. nr 80189879

## Ida-Viru maakond, Narva-Jõesuu linn, Narva-Jõesuu linn, Linda tn 8 Ridaelamu reg. 118000864 ehitise erakorraline audit

24/01/2025, Tallinn

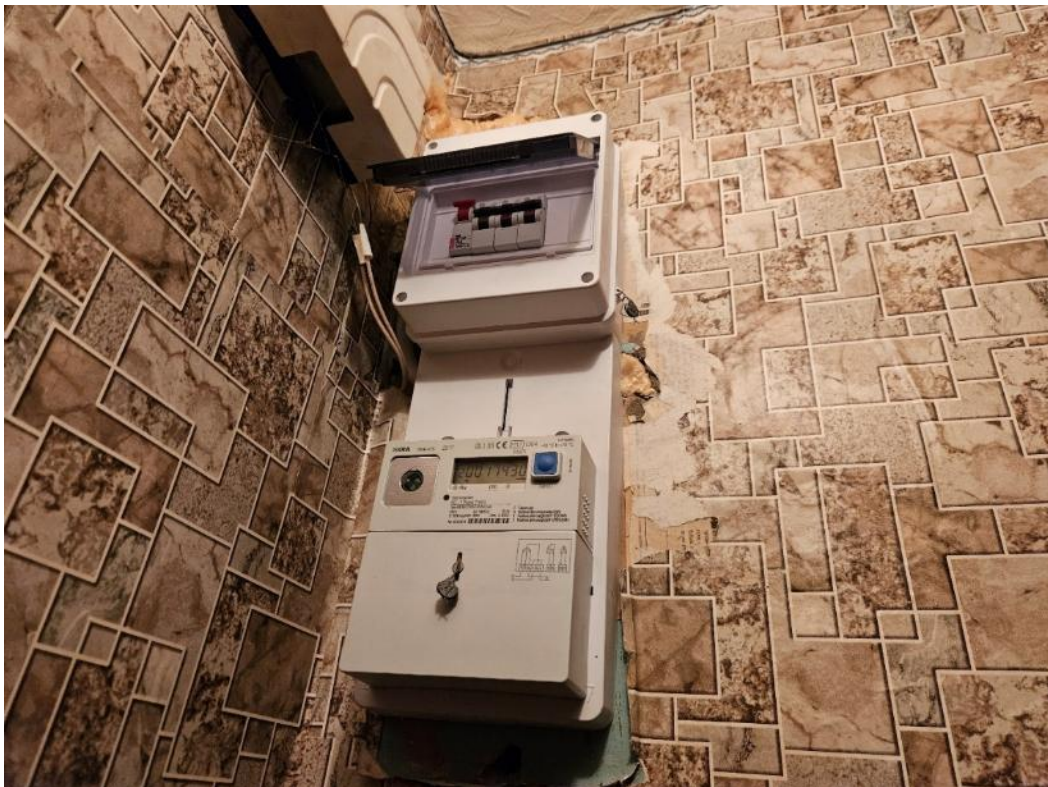
**Foto 46.** Korteri jaotuskilbid on vahetatud, kuid puudub RVKL.
