**מצבם המורפולוגי והסדימנטולוגי של חופי אילת,**  
**בהם בוצעה תוכנית שיקום ופיתוח,**  
**הכוללת גם הקמת מערך הגנה בפני סערות גלים**

**1.9.2022**

**דב צביאלי - תהליכים חופיים וימיים בע"מ**

**הנדון: מצבם המורפולוגי והסדימנטולוגי של חופי אילת,**  
**בהם בוצעה תוכנית שיקום ופיתוח, הכוללת גם הקמת מערך הגנה בפני סערות גלים**

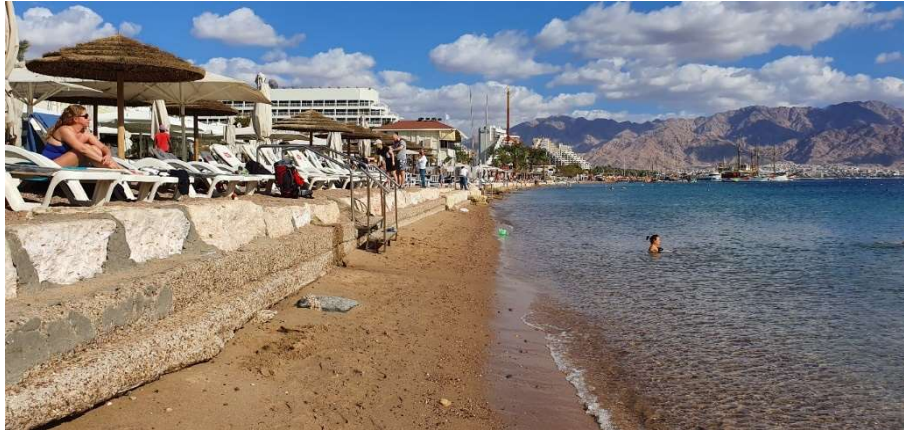
טרם סערת 2020, ניצב סמוך לקו המים לאורך החוף הצפוני, קיר ים בגובה של מטר לערך, והירידה למים התבצעה דרך מדרגות שהונחו במספר מקומות לאורך המסלעה (תמונה 2). כתוצאה מסערות גלים שהתרחשו לאחר הקמת קיר הים, נחתרה ונסחפה קרקעית הים החולית בסמוך לקו המים וסלעי חוף נחשפו במספר מקומות.

תמונה 2 : אזור קו המים לאורך החוף הצפוני סמוך לסערת מארס 2020 (מבט לכיוון מזרח 31.1.2020)

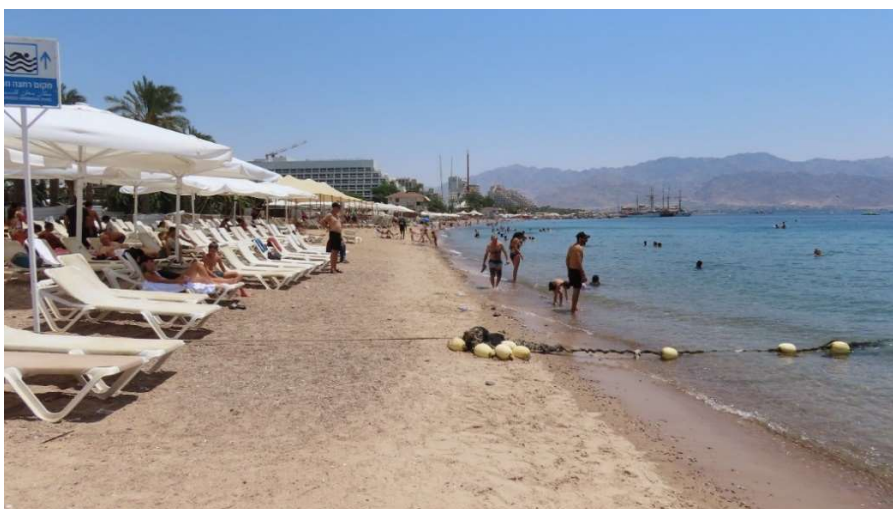
במסגרת פעולות השיקום של החוף הצפוני שבוצעו לאחר סערת 2020, פורק קיר הים ופרופיל החוף חזר למצב "טבעי". כיום החוף נוח מאוד לרחצה, שיפועו מתון, וחול מכסה את המצע הסלעי הקשה שהיה חשוף עד לפני כשנה בחלקים מאזור מי האפסיים (תמונה 3).

תמונה 3 : אזור קו המים כיום לאורך החוף הצפוני (מבט לכיוון מזרח 19.8.2022)

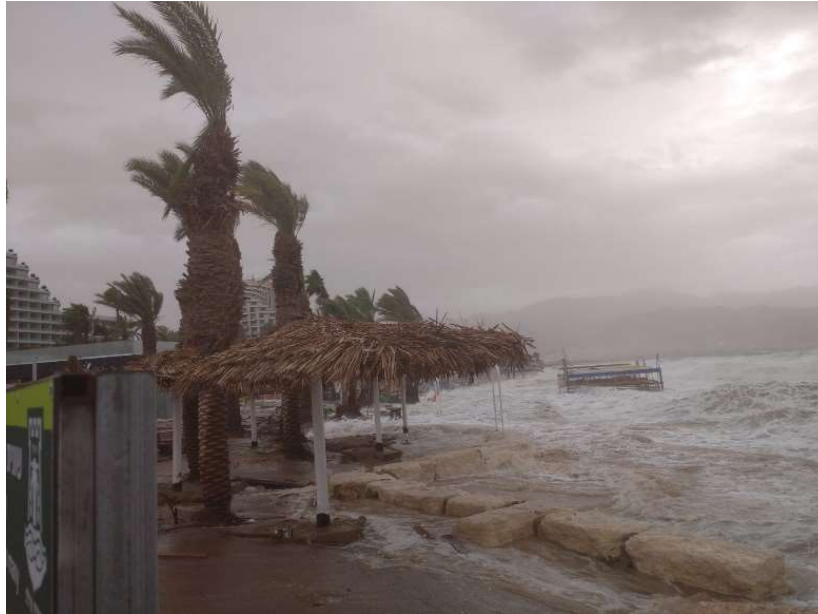
השינוי המורפולוגי החיובי שהתרחש לאורך חוף הטיילת הצפונית, מראה כי הקמת קיר ים בסמוך לקו המים, בחוף המורכב מסדימנט בלתי מלוכד (כגון: חול, חצץ, חלוקים קטנים), גורמת להחזרה כמעט מלאה של מפץ הגלים מהקיר, במיוחד בזמן התרחשות סערה דרומית (תמונה 4). כתוצאה מכך נחתרת קרקעית הים לאורך חזית הקיר ונחשפת התשתית הסלעית, וסדימנט בלתי מלוכד הרבוד עליה נסחף ונגרף לכיוון הים. לעומת זאת ככל שרצועת החוף טבעית ורחבה יותר, וההגנה הפיזית מפני הגלים ממוקמת רחוק יחסית מקו המים, גדל הסיכוי שהחוף יספוג טוב יותר את האנרגיה של גלי הסערה והנזקים בעורף החוף יקטנו.

תמונה 4 : סערת הגלים הדרומית של מארס 2020, מכה בעוצמה רבה בקיר הים לאורך טיילת החוף הצפוני

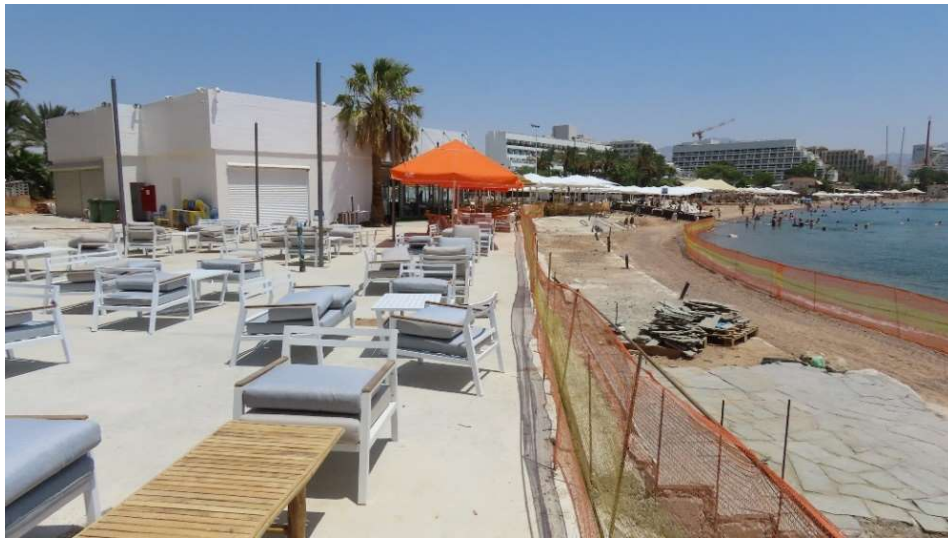
כתוצאה מסעירות גלים שפקדו את החוף במהלך השנים, ובמיוחד סערת מארס 2020, נהרסה המסלעה לאורך חוף טיילת אום רשרש, ניזקו הגשרים, ונפגעו תשתיות שונות בחוף "ציון" ובמתחם "קיסוסקי". כמו כן, סדימנטים מגדלים שונים שהיו באזור החוף נסחפו לים, כיסו את המצע הטבעי של הקרקעית הסלעית ואף פגעו בשוניית אלמוגים המרוחקת מעט יותר מזרחה מקו המים. בהנחה ולאורך קו המים לא הייתה מוקמת מסלעה, וכן התשתיות בחוף "ציון" ובמתחם "קיסוסקי" לא היו נושקות לקו המים, האנרגיה של הגלים שהכו בעוצמה בחוף הייתה מתפזרת באופן טוב יותר ברצועת החוף הטבעית, ולא גורמת להרס ונזקים לסביבה הטבעית של החוף ולתשתיות השונות שהוקמו בסמוך לקו המים. לאחר שנגרם ההרס הרב לאורך הטיילת במארס 2020, ניכרה הזדמנות ייחודית לפרק ולסלק מרצועת החוף תשתיות ומסלעות שונות שכיסו את החוף הטבעי. למרות זאת, ובניגוד למצופה מבחינת מקצועית, הוקמו בשבועות האחרונים בחוף "ציון" (תמונה 8), באזור מתחם "קיסוסקי" (תמונות 9, 10) ובמקומות נוספים לאורך טיילת אום רשרש, דרכים ומשטחי בטון על גבי רצועת החוף הטבעית וזאת כחלק מפעולות השיקום והפיתוח של חופי אילת.

תמונה 8 : חוף "ציון" (מבט לכיוון צפון-מזרח 19.8.2022)

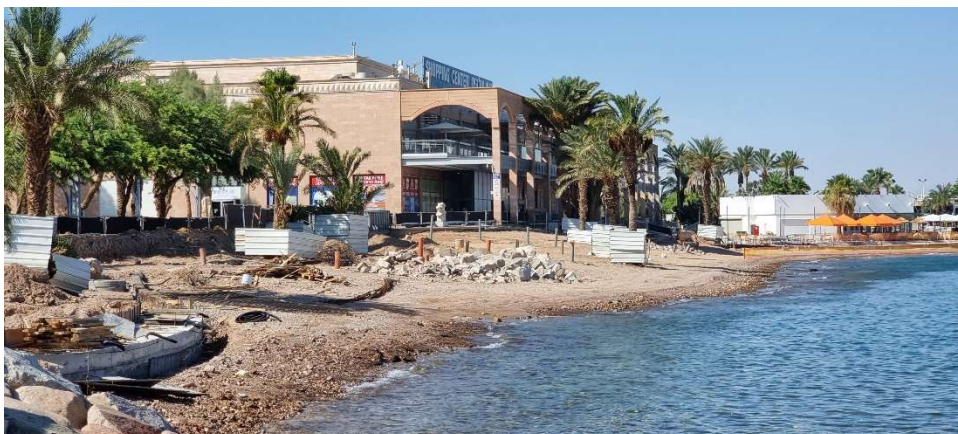
תמונה 9 : יציאת שביל בטון ברצועת החוף הטבעית, הצמודה למתחם קיסוסקי (מבט צפון 19.8.2022)

הדרכים ומשטחי הבטון הנרחבים שנבנו לאחרונה אורך חוף טיילת אום רשרש, לא רק שלא משפרים את התמודדות מבנה החוף הטבעי עם סערת הגלים הבאה, אלא אף צפויים להגביר את החזרת הגלים מחזיתם. כתוצאה מכך, חול וסדימנטים גסים יותר שאמורים עפ"י התכנון להיות מוזנים לאורך קו החוף בחזית מבנים אלה, במטרה ליצור רצועת חוף חדשה כחלק משיקום החוף (ראי אילוסטרציות בתוכניות שהוגשו), יסחפו במהירות לים ויכסו את מצע הקרקעית שיהיה במסלול סחיפתם.

- ו. לדעתי המקצועית, החלטת עיריית אילת וחל"י אינה סבירה ואני ממליץ לעצור לאלתר את המשך הביצוע של כלל העבודות בחופי אילת ולפרק ולסלק תשתיות, קירות ים, טיילות ומשטחי הבטון, שנוכחתם אינה הכרחית ברצועת החוף הטבעית. כמו כן, מאחר ורוחב רצועת החוף שונה בין קטע חוף אחד למשנהו, ראוי להכין תוכנית פירוק מפורטת המשלבת גם תוכנית שיקום סביבתי המותאמת לעקרונות של בנייה עם הטבע ("Building with Nature"). בנוסף, אני ממליץ לבחון מחדש את תוכנית הפיתוח העכשווית של חופי אילת, תוך התחשבות מרבית ברגישות הרבה של הסביבה הטבעית. בהנחה והמלצותיי יתקבלו, ניתן יהיה להרחיב חזרה חלק מחופי אילת למצבם המורפולוגי "הטבעי", להתאימם טוב יותר לסערות גלים קיצוניות שללא ספק יתרחשו, ולהעניק לתושבי העיר ולתיירים הרבים הפוקדים אותה חופים טבעיים חוליים רחבים יותר, המותאמים גם לסביבה האקולוגית הרגישה מאוד והייחודית של צפון מפרץ אילת.

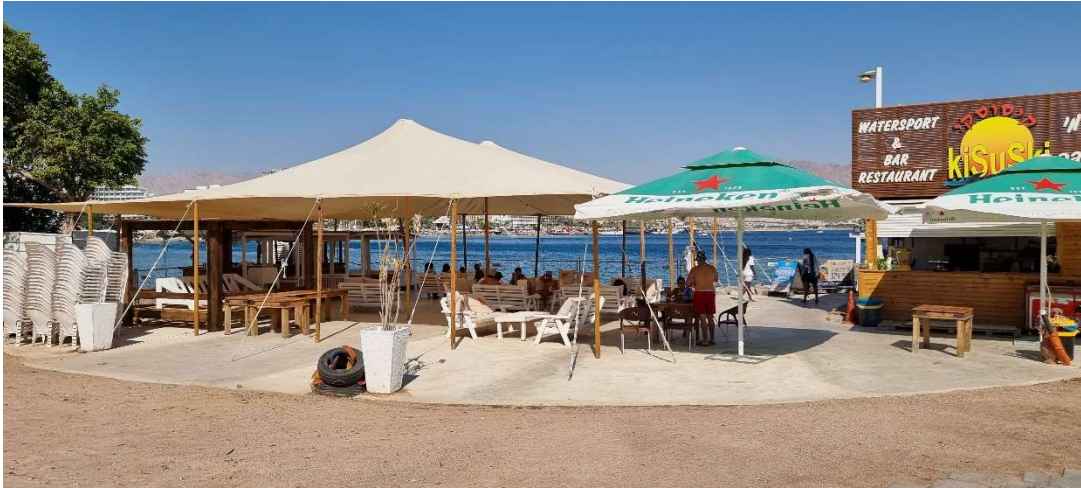
תמונה 10 : יציקת רחבת בטון ברצועת החוף, הצמודה למזח "קיסוסקי" (מבט למזרח 19.8.2022)

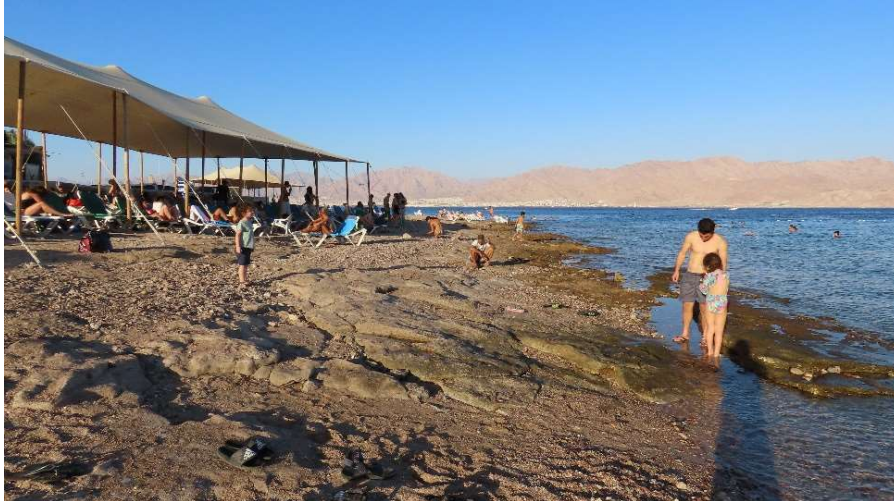
חוג אלמוג נמשך לאורך כ-295 מ', מהגדר הצפונית של חוף "שמורת האלמוגים" ועד לגדר הדרומית של מתחם התחנה למניעת זיהום מי ים באילת. החוף משמש כמוקד מרכזי לפעילויות שונות של גלישת רוח וצלילה (מועדון "אקוה ספורט") וכולל מבנים ומתקנים שונים הקשורים לפעילויות אלה. מרבית המבנים בחוף אלמוג ממוקמים בעורף החוף, ובחזיתם משתרעת רצועת חוף חולית רחבה יחסית, התחומה על ידי סלעי חוף שטוחים (תמונה 12). חריגים הם האזורים בדרום החוף ובצפון, בהם נמצאים מבנים הסמוכים כדי מטרים ספורים מקו המים. מי הים נושקים למבנים אלה בזמן גלים ו/או בגאות.

תמונה 12 : אזור קו המים הסלעי לאורך מרכז חוף אלמוג (מבט לצפון-מזרח 19.8.2022)

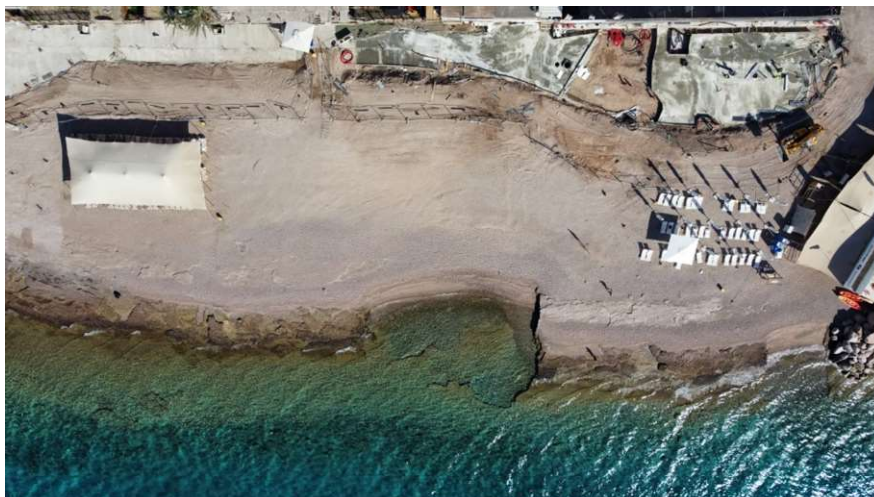
במסגרת הביצוע של תוכנית הפיתוח העכשוויות, נוצקו לכל אורך חוף אלמוג משטחי בטון המיועדים לשמש בסיס לטיילת וזאת על חשבון רצועת החוף הטבעית (תמונה 13). בנוסף, בחזית המבנה הדרומי ביותר בחוף נוצקו מדרגות בטון ברוחב של מספר מטרים (תמונה 14). כתוצאה מכך בסופי שבוע ובחגים נדחסים השוהים בחוף "בן הרוש" לרצועה חוף צרה ביותר (כ-5 מ') וחלקם יושבים עם כיסאות על סלעי החוף (תמונה 15).

תמונה 13 : משטחי בטון חדשים שנוצקו בעורף רצועת חוף אלמוג (9.7.2022)

בדומה לקטעי חוף אחרים שנסקרו מוקדם יותר בחוות דעתי, משטחי הבטון שנבנו לאחרונה לאורך חוף אלמוג, בכלל זה המדרגות בחוף "בן הרוש", צפויים להגביר את החזרת הגלים מחזיתם בזמן סערה דרומית. כתוצאה מכך, חול וסדימנטים גסים יותר הרבודים בחוף, בכלל זה סלעי חוף שנשברו בזמן ביצוע העבודות העכשוויות, יסחפו לים ויכסו תחתם את המצע הטבעי ושוניות אלמוגים הסמוכות לחוף. ראוי לציין כי עפ"י התוכנית העכשווית מתוכננת הקמת מרפסת בחזית מסעדת "בר ביץ'" שתבלוט אל הים. מסעדה זו צמודה מצפון לחוף "בן הרוש", וגם למבנה זה צפויה להיות השפעה שלילית על החוף וסביבתו הטבעית, ולו גם אם המרפסת תבוסס על עמודים בלבד.

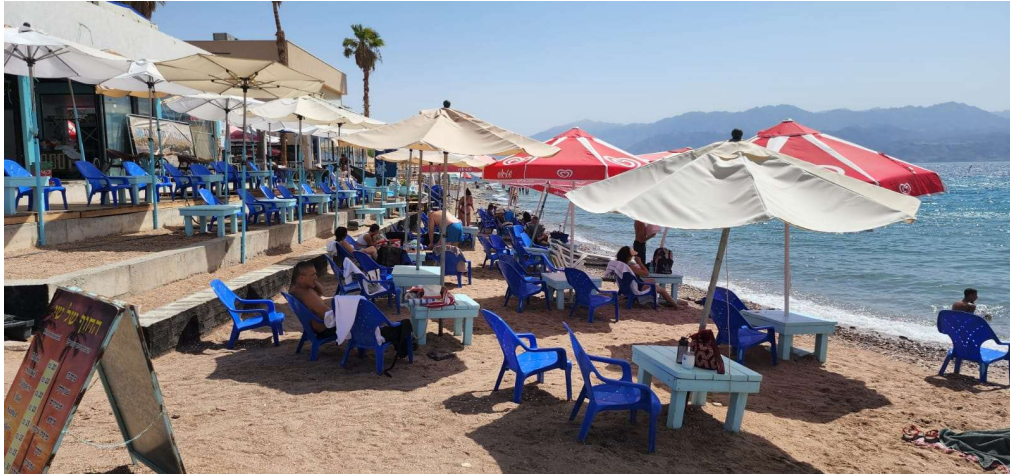
תמונה 14 : מדרגות בטון בחזית רצועת החוף הצרה,  
הצמודה למסעדה בדרום חוף אלמוג (דוד פריגל, מבט לצפון 28.8.2022)

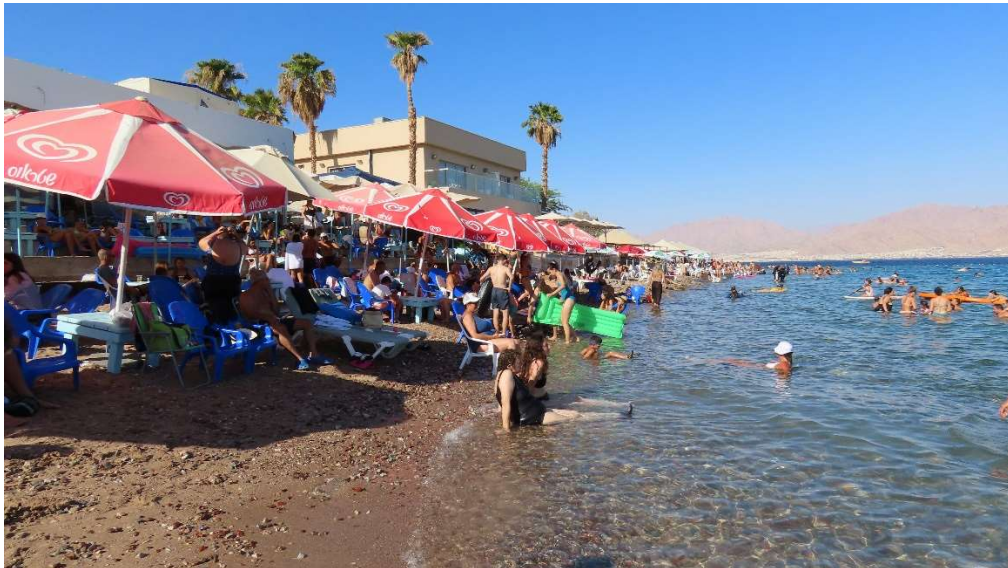
תמונה 15 : עומס המתרחצים ברצועת החוף הצרה, בחוף "בן הרוש" (מבט לצפון 19.8.2022)
