תאריך: 01/01/2010

בדק בית - חוות דעת וממצאי ביקורת ליקויי בנייה

הדירה שנבדקה כוללת: סלון, מטבח, מסדרון, חדר אמבטיה ושרותים, ממ"ד, יחידת הורים, חדר שינה וגינה.

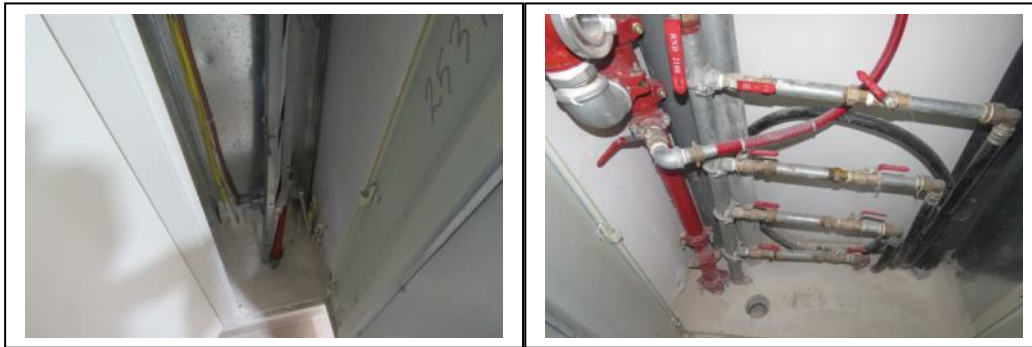
ז. מבואת בית

1. שעון גז מחוץ לדירה – עדיין לא מחובר ולא קיים סימון דירתי. דרוש חיבור מונה הגז וסימון הדירה אליו משתייך.
2. שעון מים – לא קיים עדיין מונה מים. יש לחבר, לסמן מס' דירה ולבדוק אטימות.

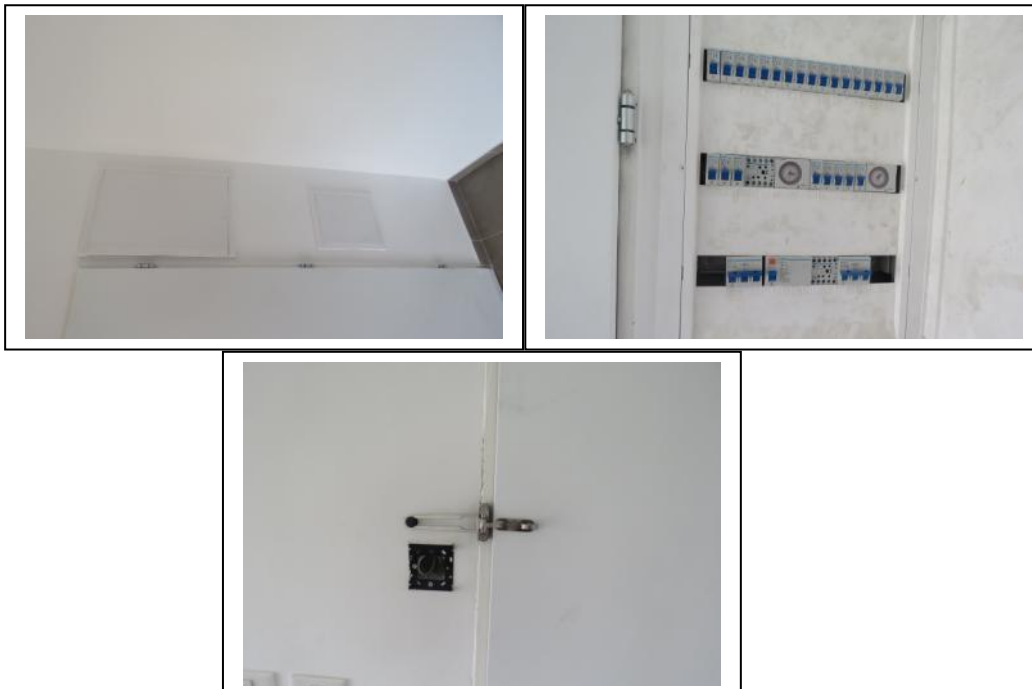
ח. לוח חשמל ואינטרקום

1. יש לסתום מרווחים בארון חשמל – ע"י פקקים מתאימים.
2. סימון ממת"ם – יש לסמן כל ממ"ת ולשייך את מיקומו ותפקידו בבית.
3. העדר אינטרקום – יש להביא, לחבר ולבדוק תקינותו.
4. נקיון – יש לנקות ארון חשמל ותקשורת משאריות צבע.

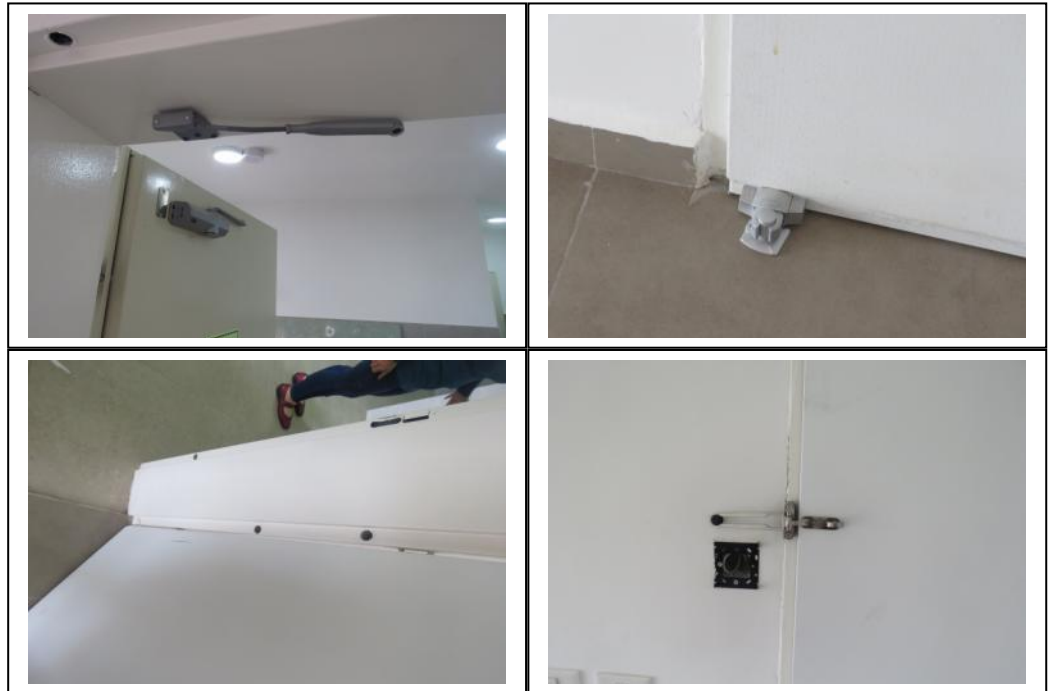
ט. דלת כניסה

5. סטופר הדלת - הסטופר לא מחובר. יש לקבעו ע"י בורג לרצפה.
6. נעילה עליונה בדלת - הנעילה העליונה לא עובדת. אי אפשר לסגור איתה. יש לכוון ולסדרך
7. דלת אש - נמגנון מכני לא מחובר. יש לחברו.
8. צבע שמן - ישנם כמה כתמי צבע על המשקוף, נעשו כתיקון מקומי, והם בולטים. יש לצבוע משקו בצורה אחידה.

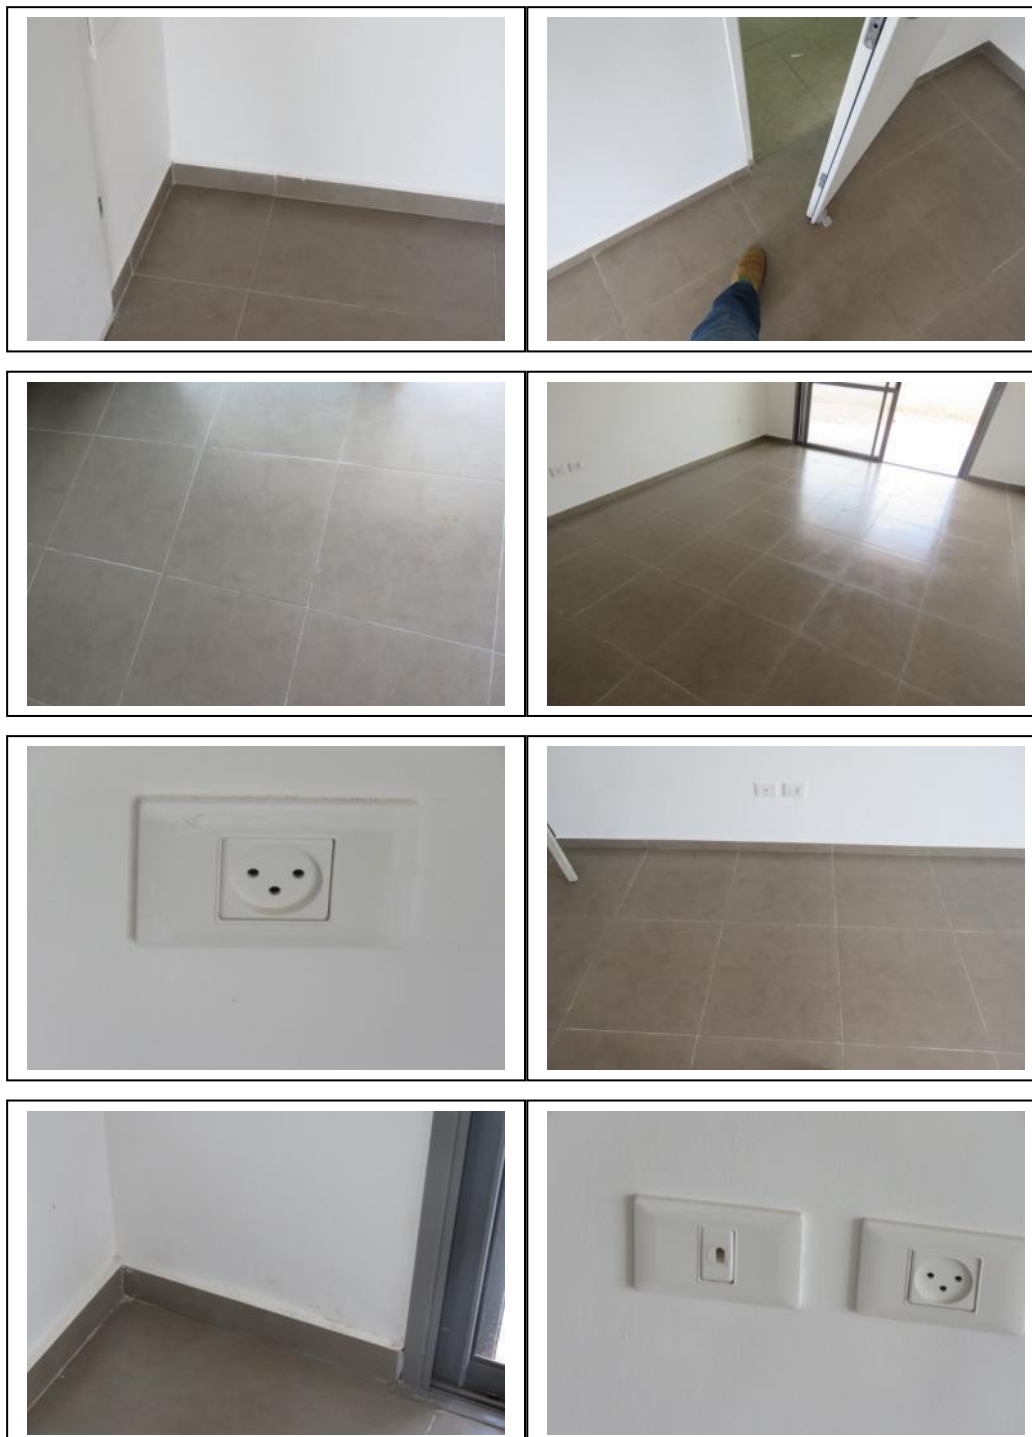
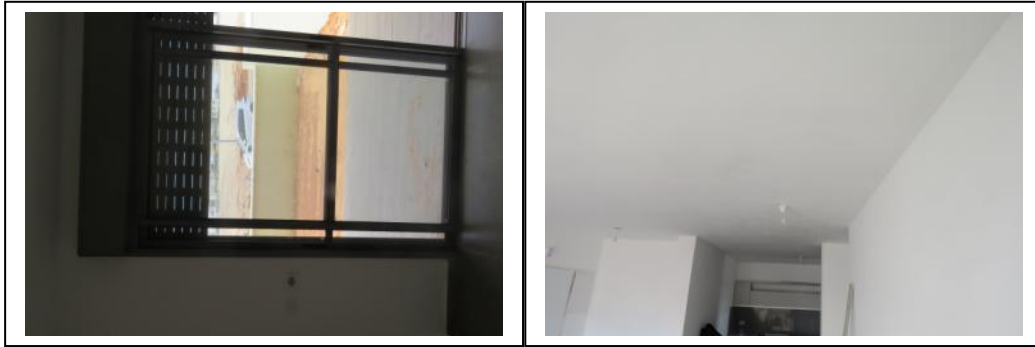
י. סלון

1. קרמיקה - ישנם כמה אריחים שבורים. יש להחליפם ולהביא לאחידות בשלמות האריחים.
מיקום האריחים השבורים:
א. אריח ראשון בכניסה לבית.
ב. אריח שני מול שקע טלפון ושקע חשמל.
ג. פנל מאחורי דלת שבור בחלק העליון.
2. תיקוני צבע - ישנם כמה מקומות הזקוקים לתיקוני צבע:
א. מעל הפנל בצד שמאל של חלון גדול יציאה לגינה.
ב. כל התקרה עם סימני רטיבות מהדירה למעלה. יש לוודא תיקון הנזילה ולצבוע תקרה מחדש.
3. אלומיניום - ישנם כמה מקומות הזקוקים לתיקון/החלפה:
א. הכנף השמאלי תקוע. לא נפתח ולא נסגר.
ב. כנף ימני זז רק עם הפעלת כח רב. יש לוודא תקינות הגלגלים וניקוי המסילה.
4. נקיון - יש לנקות מפסקים ושקעים משאריות צבע.
5. חובה - בכל רחבי הסלון רואים כמה גוונים של רובה. יש להביא את הרובה לגוון אחיד, שלמה ונקיה.

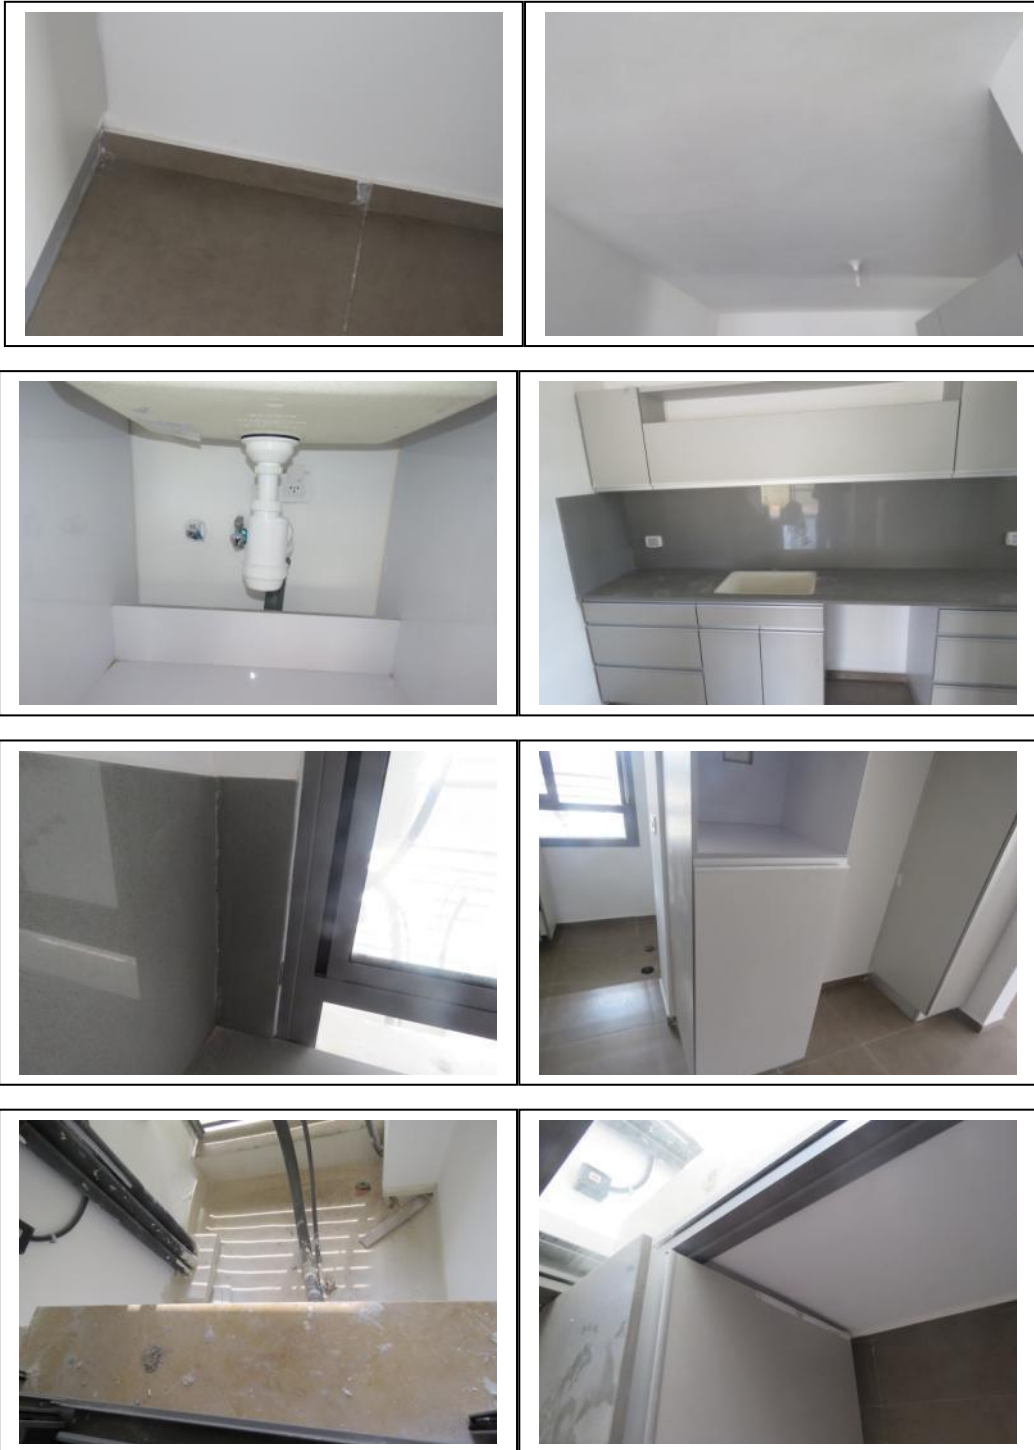
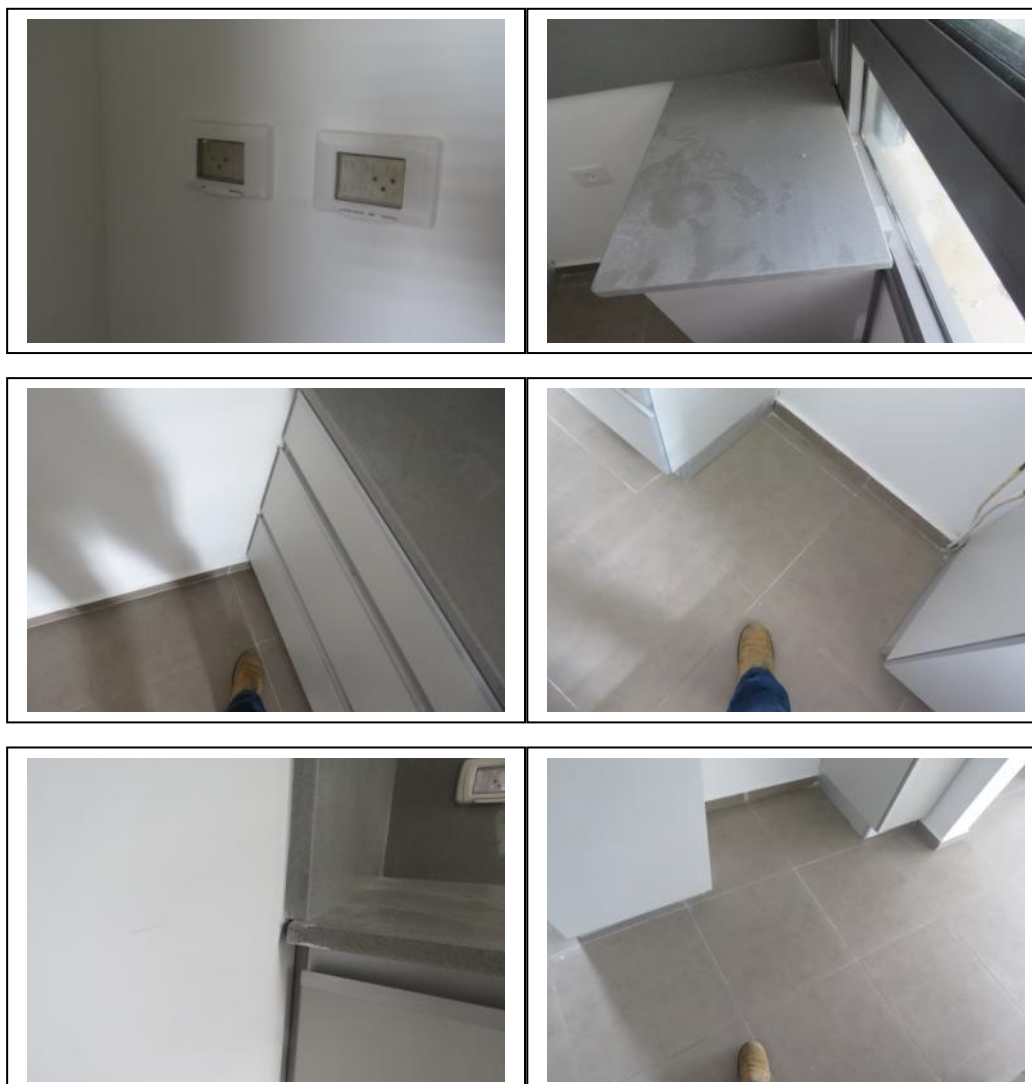
יא. מטבח

1. רטיבות בתקרה – כמו בסלון, יש לוודא תיקון התקלה בקומה למעלה ולצבוע תקרה מחדש.
2. ארון – הארון משמאל למיקום המקרר בחלק התחתון ללא מנגנון נעילה שקטה. יש להחליפו.

3. קרמיקה – ישנם כמה אריחים שבורים. יש להחליפם ולהביא לאחידות בשלמות האריחים.
מיקום האריחים השבורים:
 - א. במקום התנור והגז, 2 מכיוון הקיר.
 - ב. בתחתית המטבח, בצד שמאל, רכיח שני מהקיר.

- ג. בין ה'א' למיקום מקרר, האריח השלישי מכיוון קיר מקרר.
 - ד. פנל במיקום מקרר, או שבור או עם הרבה הרבה רובה עליו. יש לבדוק ובמידת הצורך להחליף.
4. העדר ברז מטבח – יש לספק ולהרכיב כראוי.

5. שיש – יש לבצע חומר איטום בין שיש הארון ללחיפוי השיש בקיר למניעת חדירת מים.
6. סיפון – העדר סיפון למדיח. מורכב כרגע סיפון רגיל. יש להחליפו.
7. גימור שיש-קיר - מימין ומשמאל לחיפוי השיש הכי ימני, ליד החלון הגימור לוקה בלחסר ולא אסטטי. יש לבצע גימור אחיד ועקבי לכל אורך החיבור.

8. נקיון – יש לבצע ניקיון בכמה מקומות במטבח:
 - א. נקיון ארון תחתון ימני ביותר.
 - ב. נקיון השיש שמעבר לחלון לכיוון מסתור כביסה מחומרי בניין.
 - ג. נקיון מסתור כביסה מחומרי בניין. כמו כן יש לנקות קופסת ניקוז במסתור כביסה, לספק מכסה ולהתקין.

- ד. יש לנקות מפסקי חשמל (בעיקר במיקום מכונת כביסה ומפסק תאורת חדר כביסה).
 - ה. נקיון קופסאות ניקוז. כמו כן יש לספק מכסים לכל קופסאות הניקוב.
9. שיש – החלק הימני של השיש, ליד חלון לא מחובר לארון. יש לשים לב שבחיבור השיש יוצר 90 מעלות ביחס לשיש ממול. (עלה החשד שבעת הרקבתו ב90 מעלות הוא לא יכסה את הארון עליו. הוא יושב בצד ימין. יש לוודא התקנה ראויה וכיסוי ראוי.

10. יש לאטום ולמלא בין שיש מעל הארון בצד שמאל לבין הקיר והשיש מעליו.

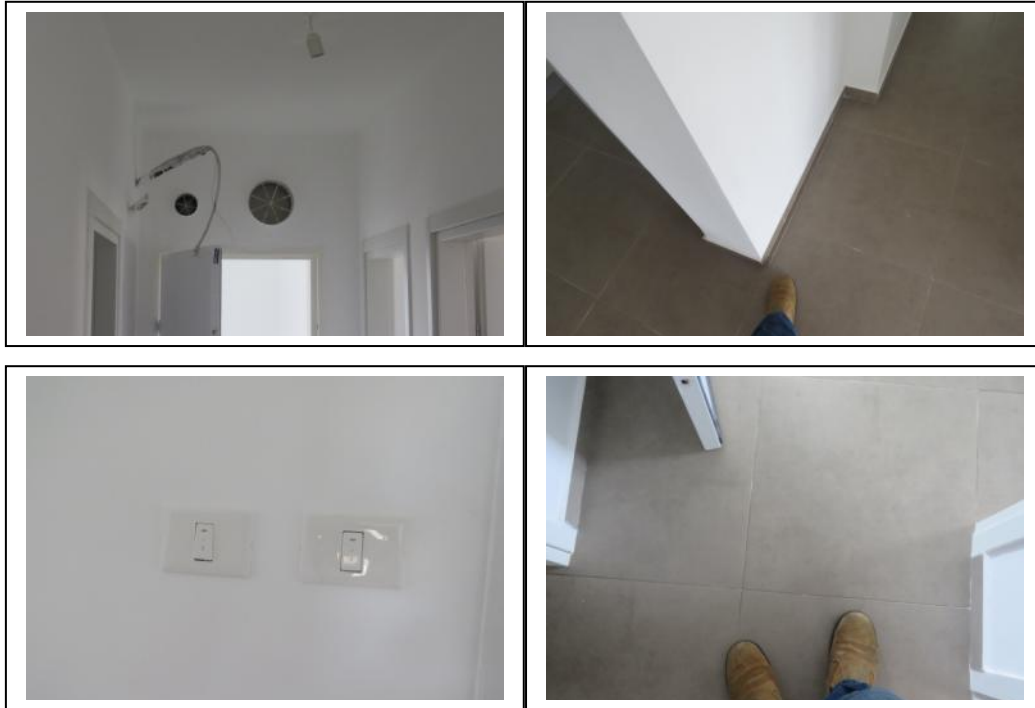
יב. מסדרון

1. קרמיקה - ישנו אריח שבור בכניסה למסדרון משמאל. יש להחליפו.
2. פלנצ'ים - יש לסגור פתחי הפלנצ'ים הפונים למסדרון עם מכסים דקורטיביים.
3. חובה - ישנם כמה חוסרי רובה והרבה גוונים ברצפה. יש להביא לאחידות ברובה.
4. נקיון - יש לנקות מפסקים משאריות צבע.

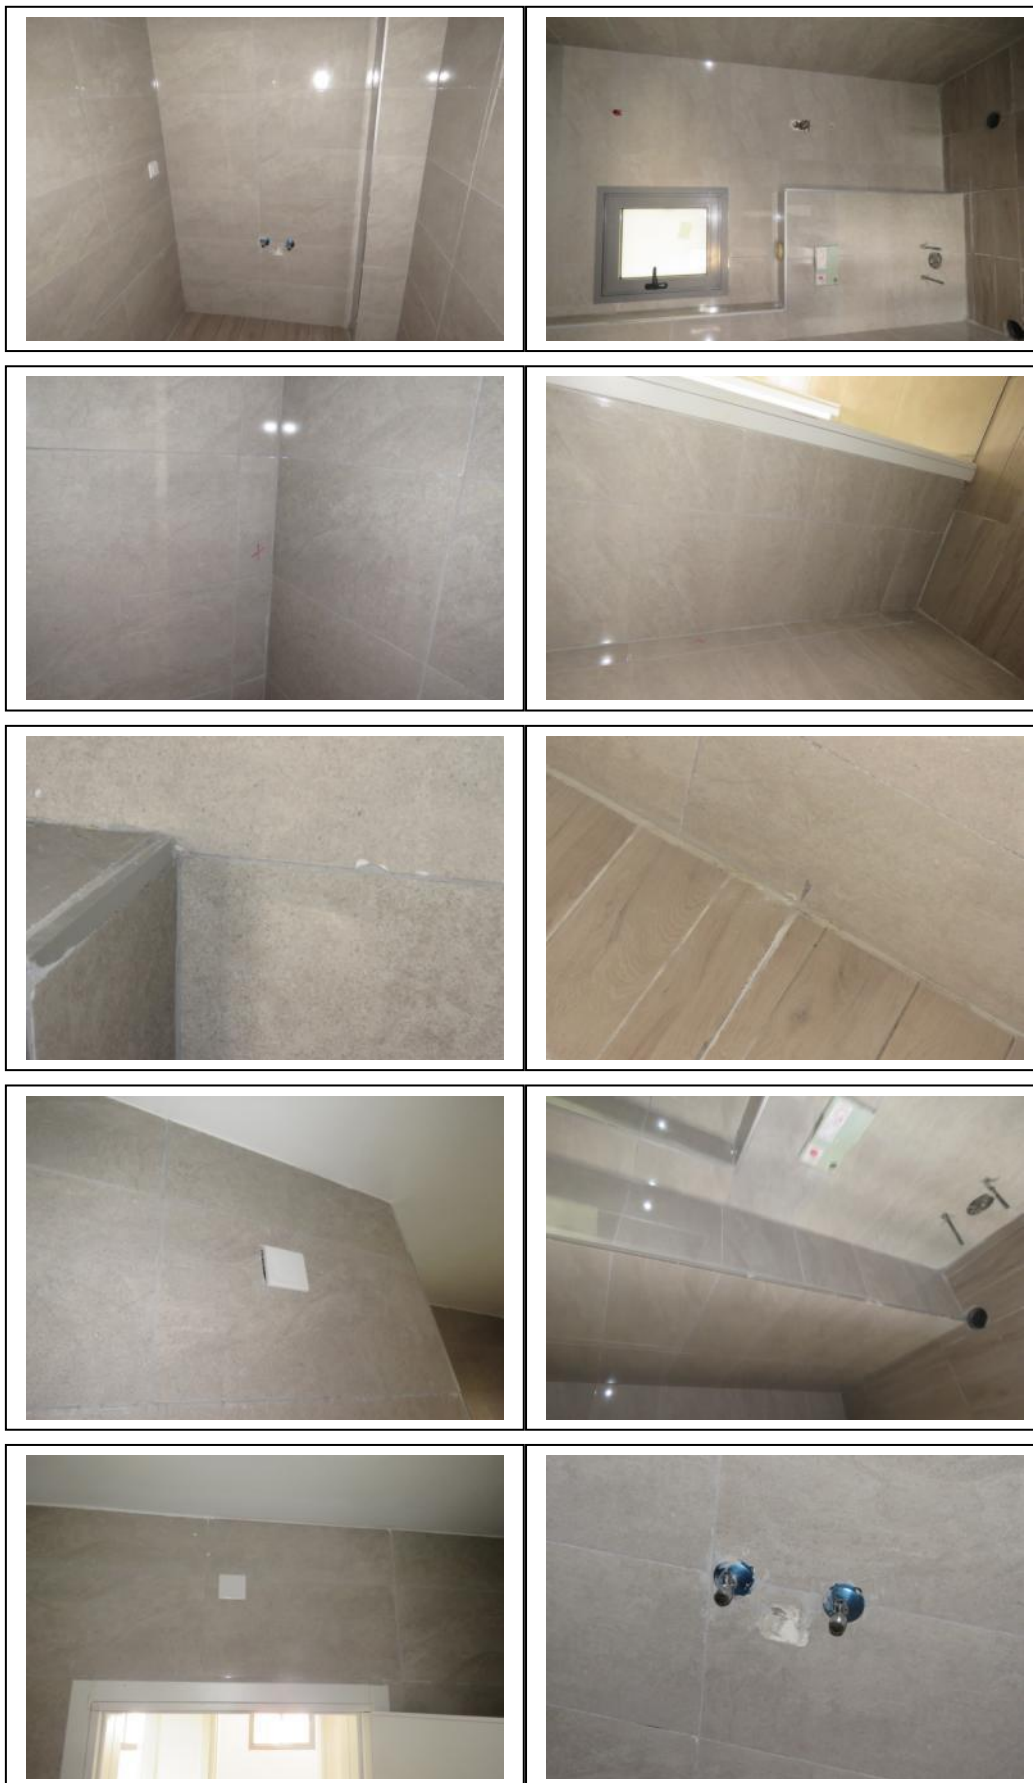
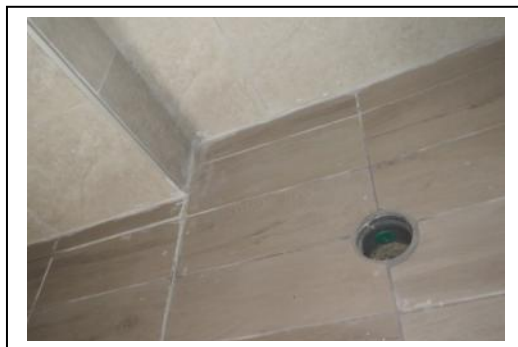
יג. חדר אמבטיה

1. העדר אביזרים – יש מחסור בברז מקלחון, מוט קומפלט, ארון + כיור + ברז, אסלה ומושב. יש לספק ולהרכיב כראוי.
2. קרמיקה – ישנם כמה אריחים שבורים. יש להחליפם ולהביא לאחידות בשלמות האריחים.
מיקום האריחים השבורים:

- א. אריח מימין לדלת כשנכנסים, שורה 1 ושורה 6.
 - ב. שורה 5 מלמטה (מסומן בא אדום).
 - ג. אריח מעל סרגל אלומיניום ברצפת המקלחון בקיר הניצב למסדרון.
 - ד. אריח מימין למדרגת אסלה סמויה – שורה 5 מתחת לחלון.

- ה. אריח מסביב לשקע חשמל מימין למיקום ארון (אריח חתוך גס).
 - ו. אריחים 6 ו 7 בקיר מימין לארון.
 - ז. אריח מעל השקע שמעל דלת הכניסה.
 - ח. האריחים שמעל הדלת עם גימור לא שלם, לא ישר ולא אסטטי.

3. העדר מכסים – יש לספק מכסים לקופסאות הניקוז.
4. נקיין – יש לנקות סרגלי אלומיניום של קרמיקה בפינות מחומרי בניין.
5. ביוב הארון – ביוב הארון סגור עם בטון. יש לוודא פתיחת הניקוז, ולוודא שלא נופל לכלוך לצינור שעלול לגרום לסתימות.

6. רובה – יש לנקות רובה מיותרת ברצפת מקלחון, ולהשלים רוב הברצפת מקלחון במקומות חסרים.

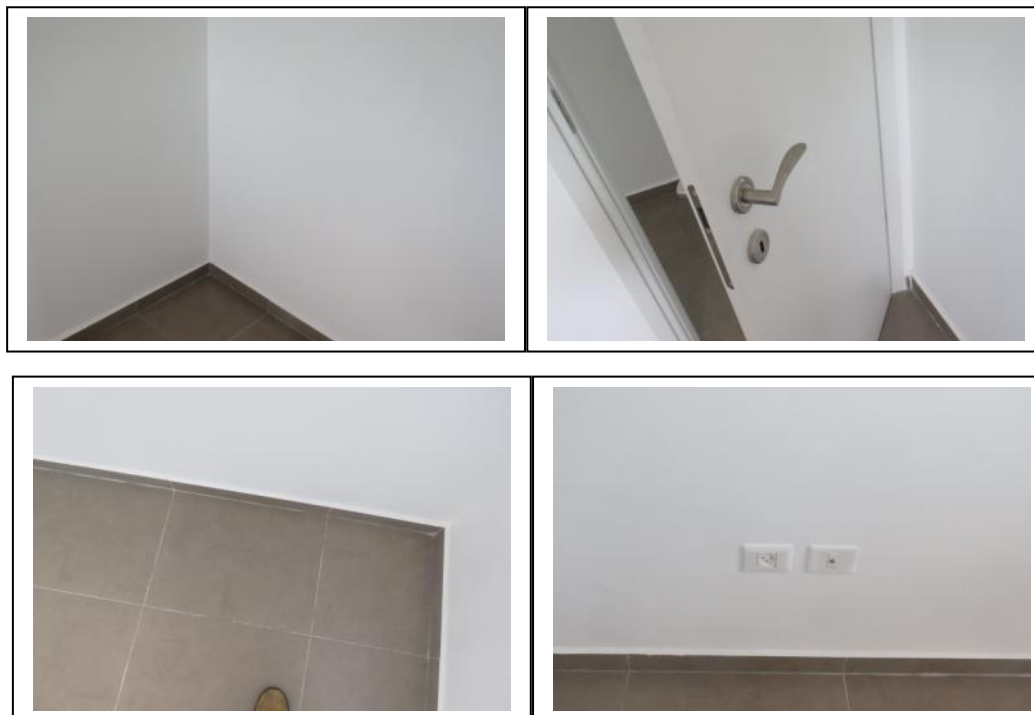
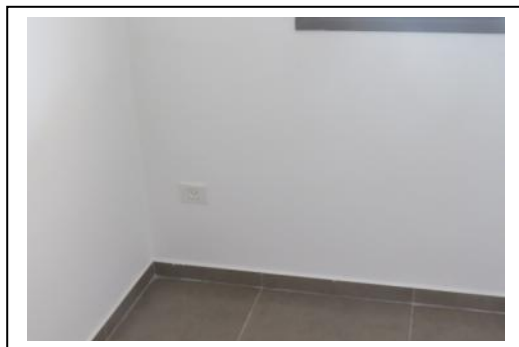
יד. חדר מול אמבטיה

1. ידית הדלת – ידית הדלת חורקת. יש לכוון/לשחרר כך שתפתח בקלות וללא רעשים.
2. רובה – ישנם חוסרים של רובה ברחבי החדר. **כמו כן** ישנם כמה גווני רובה. יש להביא את הרובה לגוון אחיד.
3. צבע – יש לבצע תיקון צבע בקיר המשותף עם המסדרון.
4. פנלים – ישנם פנלים שבורים מתחת לחלון. יש להחליפם.
5. נקיון – יש לנקות מפקקים ושקעים משאריות צבע.

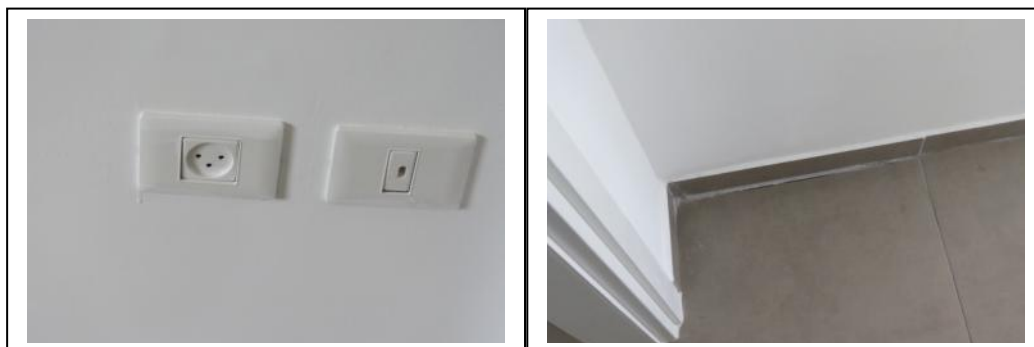
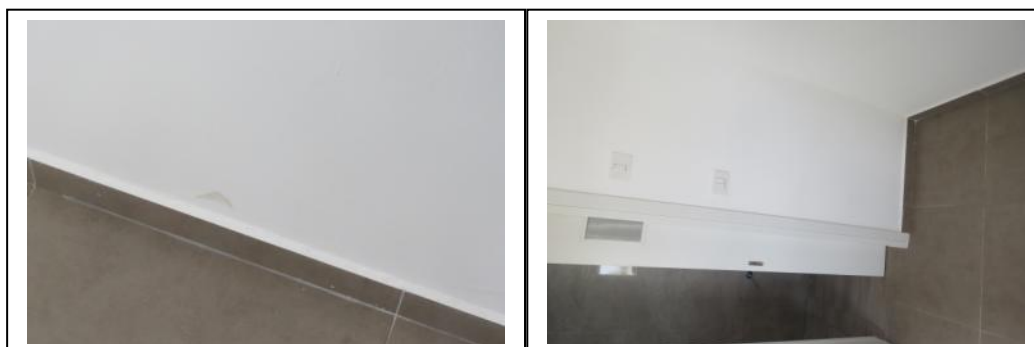
טו. חדר הורים

1. צבע – יש לצבוע בכמה מקומות מעל פנלים. כמו כן יש לצבוע מעל פנל מימין לחדר אמבטיה לבין המפסקים.
2. פנלים שבורים – יש לבחליף פנלים שבורים. מיקומם: מתחת לחלון ובפינת החדר משמאל לחלון.
3. ישנם כמה גוונים ברובה – יש לנקות רובה טוב טוב כך שתהיה בעלת גוון אחד.
4. נקיון – יש לנקות אריח בכניסה לחדר מסימון של הרצף (לורד). כמו כן יש לנקות מפסקים משאריות צבע.
5. רובה – יש לעשות רובה בפנל מימין לדלת אמבטיה.

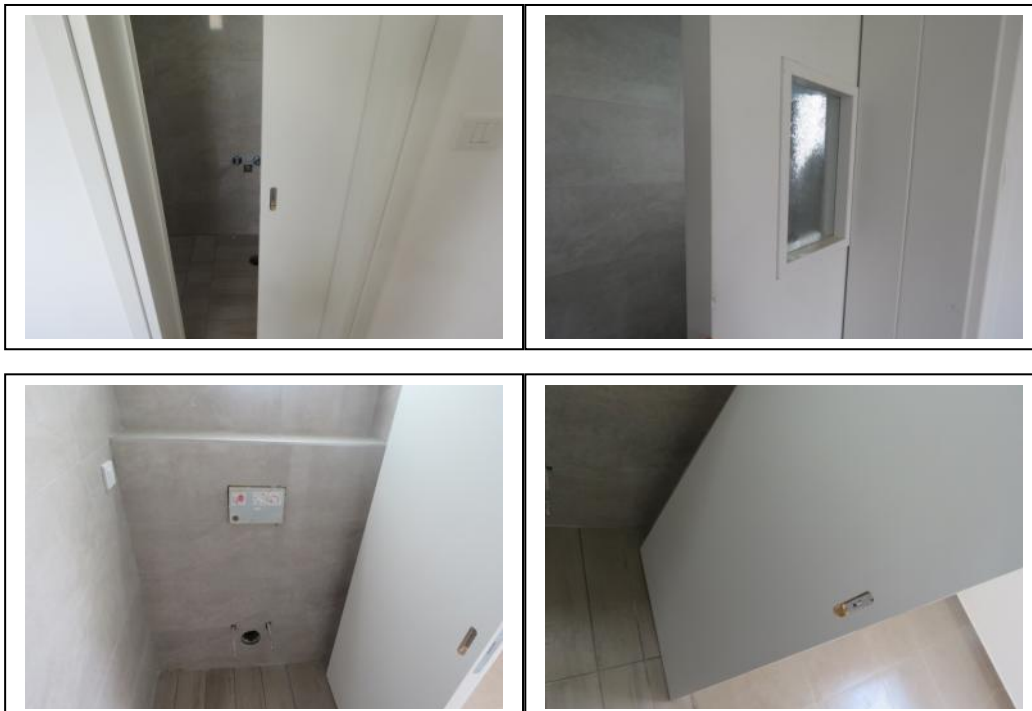
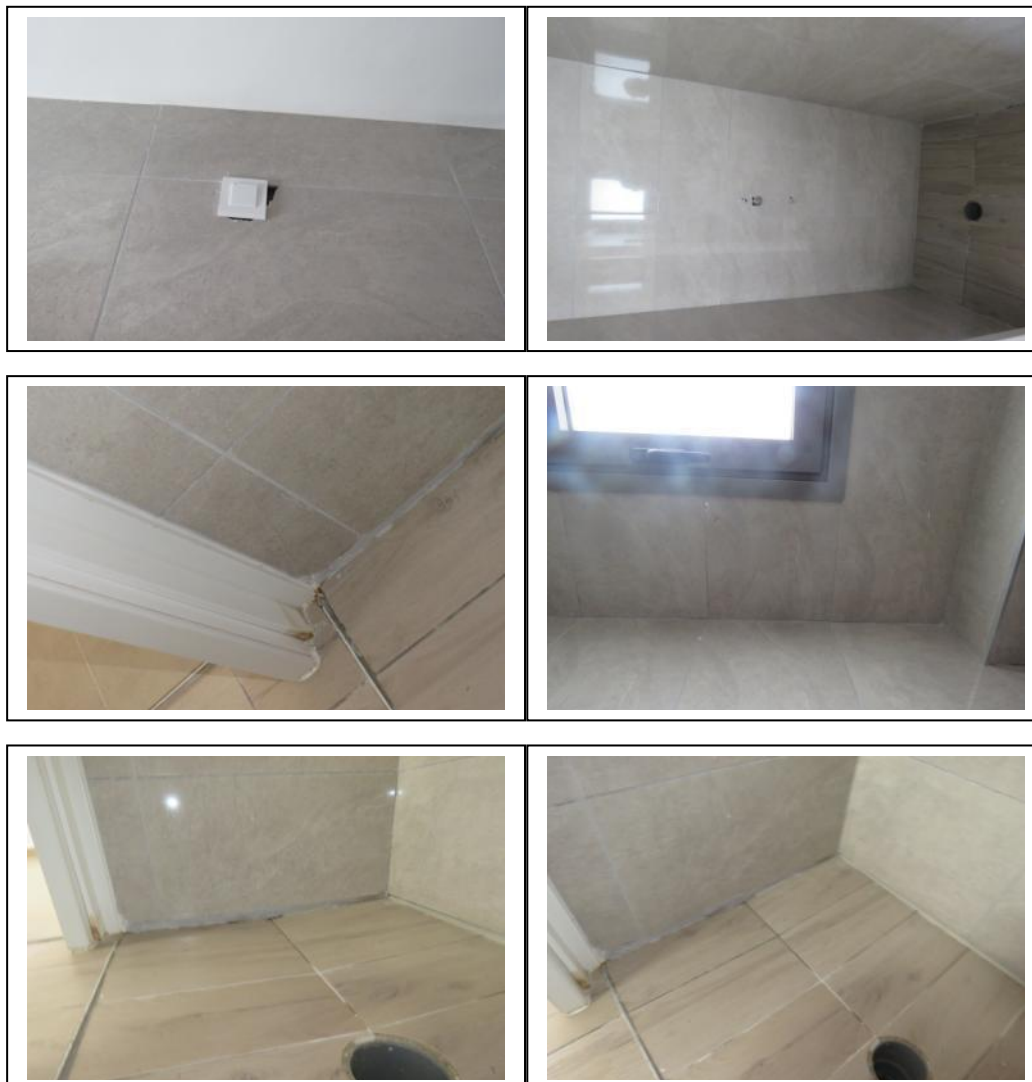
טז. חדר אמבטיה הורים

1. דלת – חלון הדלת נתקע במשקוף תמיד בעת פתיחה וסגירה של הדלת. יש לסדר כך שתפתח ותסגר בקלות וחופשיות. כמו כן חסרים מכסים (רוזטות) לצילינדר מבפנים ומבחוץ. כמו כן ישנה דפיקה בדלת מכיוון החדר בפינה שמאלית של הכנף בגובה החלון.

2. העדר אביזרים – יש לספק ולהרכיב כראוי ברז מקלחון, מוט קומפלט, אסלה תלויה ומושב אסלה, ארון + כיור + ברז.
3. קרמיקה – ישנם כמה אריחים שבורים. יש להחליפם ולהביא לאחידות בשלמות האריחים.
מיקום האריחים השבורים:

- א. אריח מסביב לשקע מעל הדלת.
 - ב. אריח משמאל לחלון ובנוסף מתחת לחלון משמאל.
 - ג. אריח בקיור מול דלת הכניסה, שורה 7 מלמטה, בצד ימין.
4. דילה – ישנה דילה מברז הניל הימני. יש להחליפו. (יש לשים לב שריבוי המים ברצפה בעקבות הדילה גרמה לעובש לכל אורך הקיר. יש לנקות).

5. העדר מכסי קופסאות ניקוז – יש לספק ולהתקין.
6. משקוף – משקוף מכיוון מקלחון בחלקו התחתון עם עובש וסימני רטיבות. יש לבדוק מקור המים ולהחליף.
7. ריצוף במקלחון – יש לבדוק מדוע נעשה מרחק כה גדול בין רצפת המקלחון לקיר המקלחון. יש בכמה מקומות כ-3 ס"מ שמולאו ברובה. יש להתקין את רצפת המקלחון עם שיפועים טובים, בצורה יפה לעין, וללא מרחק כה גדול.

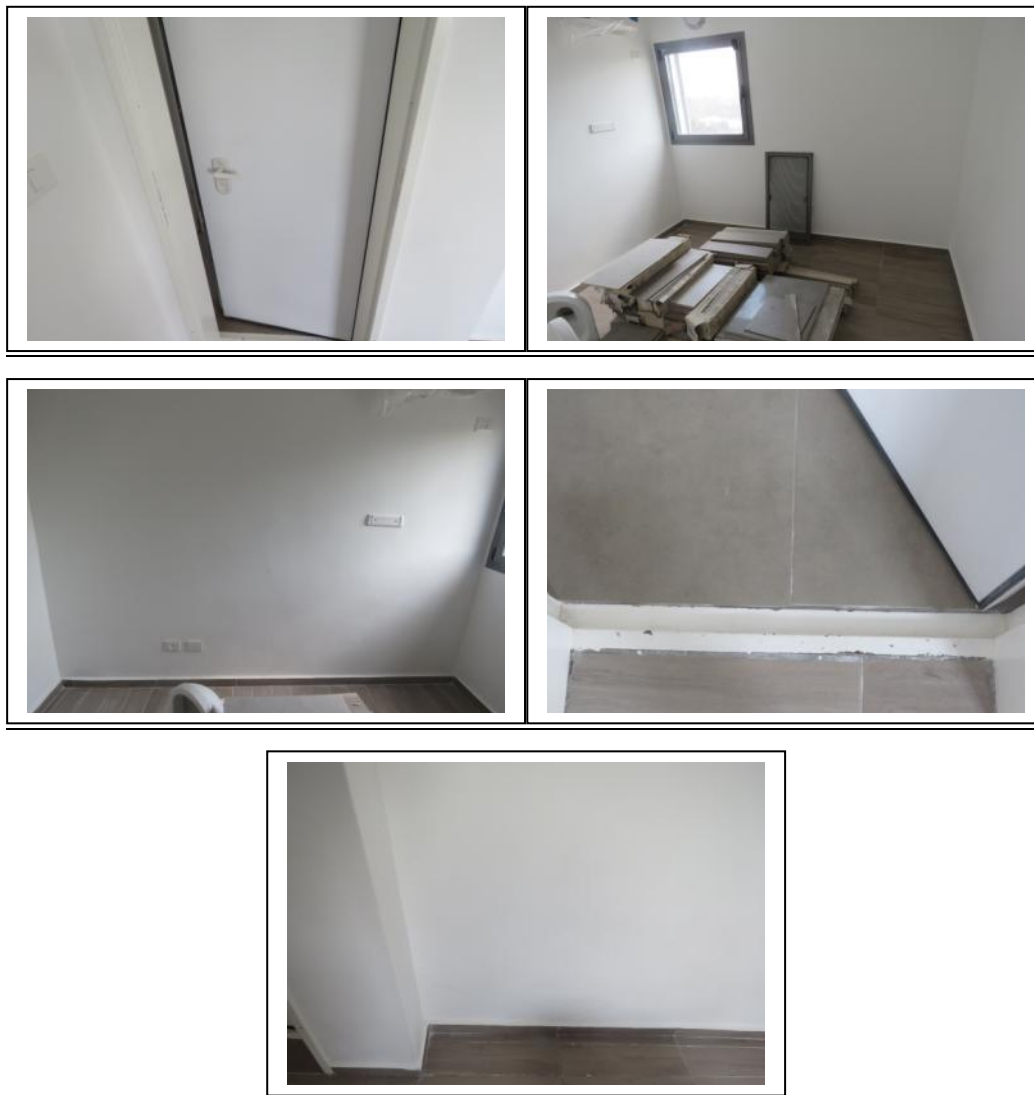
יז. חדר ממ"ד

1. רשתות – יש לחבר את הרשתות.
2. צבע – יש לבצע תיקוני צבע מסביב לחלון הממד. **כמו כן** בקיר תיבת הנח כל המטר בראשון דרוש צביעה חוזרת.
3. רטיבות – ישנם כמה סימני רטיבות בקיר המשותף לחדר האמבטיה. יש לבדוק מקור המים, לוודא תיקונים ואיטום, ולצבוע מחדש קיר הממד.
4. צבע שמן – יש לצבוע משקוף הממד מכיוון מסדרון. **כמו כן** יש לצבוע תחתית משקוף ממד.
5. דלת ממד – יש לכוון את הדלת כך שתסגר יותר בקלות (כרגע נסגרת רק עם הפעלת כח מאוד רב). **כמו כן** גם כשהדלת כבר נסגרת, אי אפשר להרים ידית כלפי מעלה לנעילה ואיטום מלא. יש לוודא סגירה ואטימה בקלות.

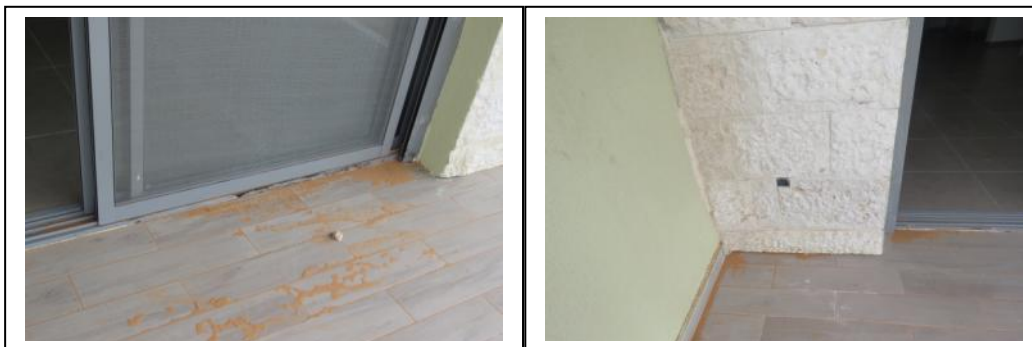
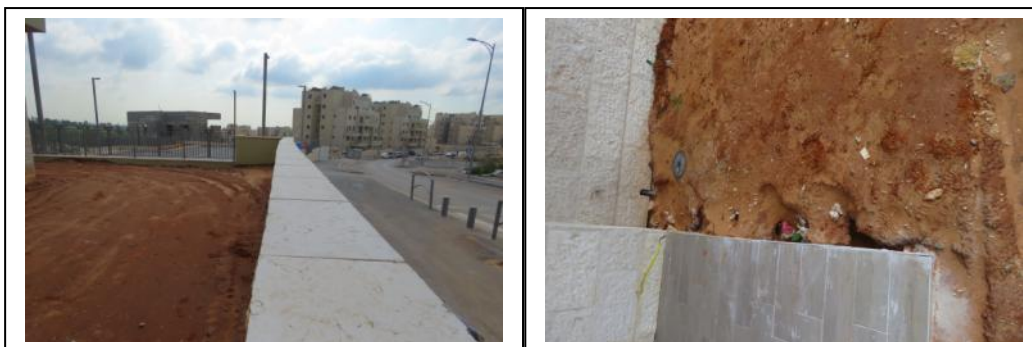
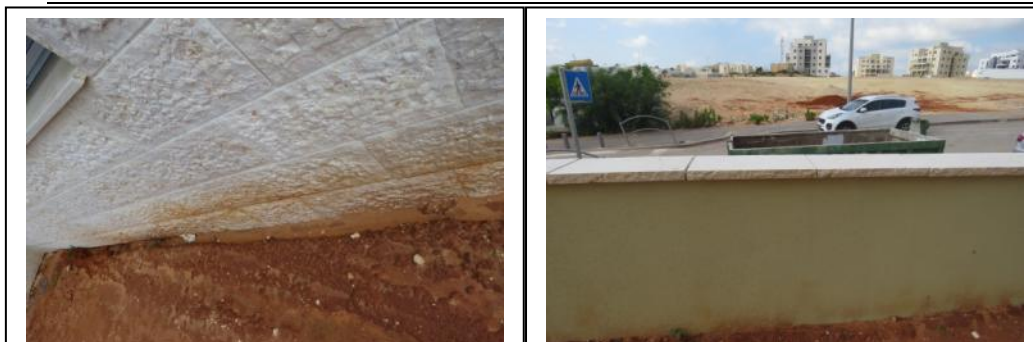
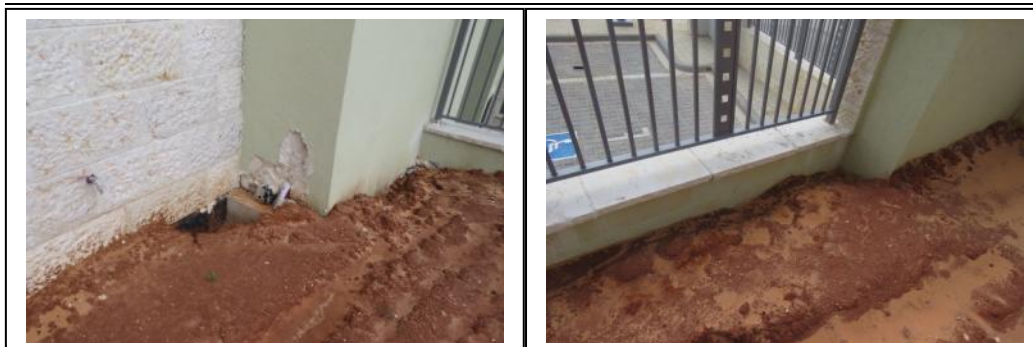
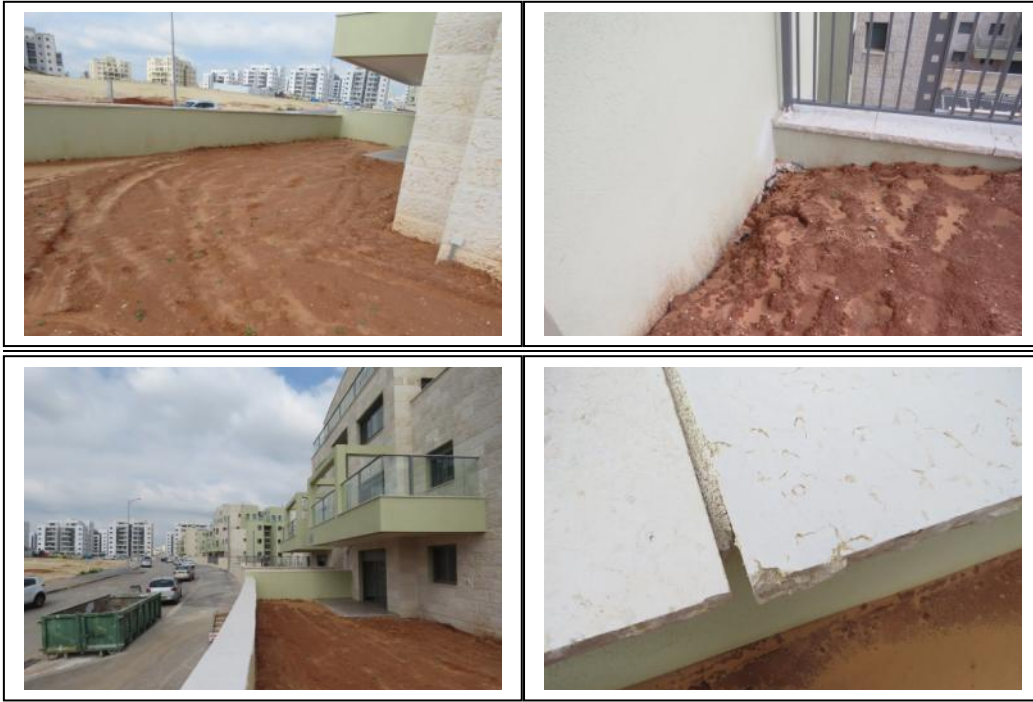
יח. גינה

1. חור באבן – ישנו חור באבן משמאל לחלון מעל למשטח המרוצף. כנראה לברז גינה. יש לבדוק מה ולמה קיים החור.
2. נקיין – יש לנקות מסילת חלון אלומיניום משאריות זפת.
3. מילוי חול ויישור – יש למלא חול במקומות חסרים וליישר את כל השטח.
4. בריכות בשטח הגינה – לטענת הלקוחה אמורים להיות 2 בריכות ביוב בשטח הגינה, שכיום לא נראים. יש לבדוק אם באמת קיימים, ואם כן לחשוף אותם.
5. תיקון קיר – הקיר ב[ינת הגינה מאחורה נשבר ונפתח. יש לבחליק קיר ולהביאו לרמת גימור כמו שאר הקיר.
6. גדר – השיש מעל הגדר הונח בצורה עקובה. לא ישר אנכי ולא ישר אופקי. יש להתקין אריחי שיש בצורה ישרה. כמו כן מילוי לוקה בחסר בין כל אריחי השיש. יש להשלים.
