כ"ז אב תשפ"ב  
24 אוגוסט 2022

לכבוד :  
גלית כהן, מנכ"לית המשרד להגנת הסביבה  
שלום רב,

### הנדון: חוות דעת בנושא ההשפעה האקולוגית של הבניה בחופי אילת על הסביבה הימית

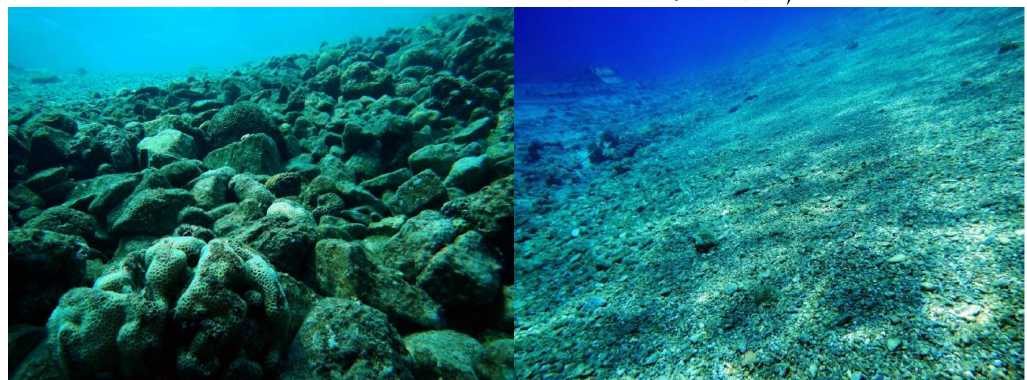
גם בית הגידול החולי ספג פגיעה קשה בשל כיסוי בסחף. לדוגמא, החוף החולי מול אתר המצפה התת ימי כוסה לחלוטין באבנים ומושבות אלמוגים שבורות. לפי דו"ח הניטור הלאומי לשנת 2021, בחוף הדרומי של אילת לא ניתן לאתר עוד עשבי ים הרדודים מ-10 מ', בין היתר בשל כיסויים בחול וסחף בסערה.

קרקעית הים מול המצפה התת ימי ב-2018 (תמונה ימנית וב-2020 (תמונה שמאלית) מתוך: דו"ח ניטור המצפה התת ימי לשנת 2020, ד"ר יחיעם שלזינגר.

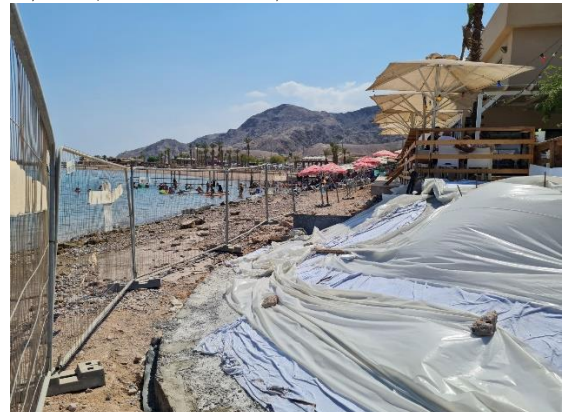
בזמן סערות, מבני בטון הסמוכים לקו המים מייצרים אפקט של החזרת אנרגיית הגלים אל הים. כשגל נשבר על החוף, האנרגיה שלו מתפזרת במעלה החוף ובתוך החול. עם זאת, אנרגיית הגל הפוגע בקיר קשיח (בטון או אבן) אינה נשברת ומתפזרת, אלא חוזרת לים באותה העוצמה. בעוד חזית שונית האלמוגים הפונה אל הגלים בנויה באופן שיכול להתמודד עם פגיעה ישירה של אנרגיית הגלים, האלמוגים בעורף השונית (החלק האחורי של השונית לכיוון החוף), שבאופן טבעי לא אמורים להיות חשופים לפגיעה ישירה של הגלים, ייחשפו למצב לא טבעי בו הגלים מגיעים אליהם דווקא מכיוון החוף אל הים, כפי שצפויה להתרחש במקרה של פגיעת הגלים בקיר בטון בחוף. מצב לא טבעי זה מסכן את אלמוגי עורף השונית הצפויים להישבר.

בשל החזרת אנרגיית הגלים לכיוון הים, מבנים קשיחים גורמים לתופעה הנקראת התחתרות, בה הגל לוקח אתו את החול הסובב את המבנה הקשיח. התחתרות גורמת עם הזמן לאירוזיה של החוף החולי סביב המבנה הקשיח, בייחוד בזמן סערות. אירוזיה זו מחזירה חול וסדימנט דק-גרגר אל הים וחושפת את מצע האבנים בחוף. מבלי שכבת החול המכסה אותן, אבנים אלה הופכות גם הן לסחף בזמן סערות. כיסוי מושבות אלמוגים ע"י חול ואבנים יגרום לתמותה הן של האלמוגים, במקביל לתמותה של החי בתוך המצע החולי המיוחד של חופי אילת.

חוף אלמוג: מבנה בטון סמוך לקו המים, 1.7.2022

המערכת האקולוגית באילת הינה מהרגישות והחשובות בעולם בכלל וב ישראל בפרט. תכנון בקו המים שנעשה ללא ליווי של אקולוג ימי המכיר את מורכבות המערכת הביא, להבנתנו, לתכנון ולעבודות שהינם בעלי פוטנציאל לגרום נזק רב ובלתי הפיך לשונית האלמוגים באילת. אנו סבורים כי יש לפרק את משטחי הבטון שנבנו בסמיכות לקו המים ולהרחיק את הבניה הקשיחה במסגרת הפיתוח של החופים כמה שניתן מקו המים. בכל מקרה יש לבחון מחדש את התכנון שעדיין לא בוצע, בדגש על החופים הדרומיים, תוך בחינת שימוש בחומרים ופתרונות הנדסיים שיפחיתו את סחיפת החול מהחוף ומהאזור הימי הרדוד לכיוון הים והאלמוגים.

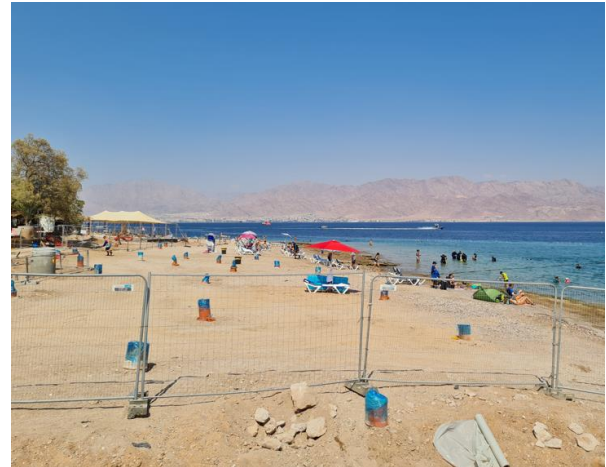
כפי שתואר היטב במסמך המדיניות לחופי אילת, רצועת החוף באילת סובלת מבעיה של עודף תאורה מלאכותית, אשר נמצאה כגורם המפריע למערכת הרבייה של אלמוגי השונית ובכלל כהפרעה למחזור החיים של החי הימי. בחלק מהתמונות שצולמו בסיור שביצע המשרד באתרי העבודות באילת ניתן להבחין שרוולים רבים הבולטים מהחוף ובתוכם מספר צנורות פלסטיק. מהסתכלות בהיתר הבניה שאושר ניתן לראות שעל חוף מתוכנן שמשיות רבות וככל הנראה שרוולי הפלסטיק מסמנים את מיקום היסודות לשמשיות וכן הכנה לתשתיות האמורות להגיע אל אותם שמשיות. חלק השמשיות בתכנית ההיתר סומנו כשמשיות מוארות. מצב זה בו תוצב תאורת לילה מלאכותית נוספת על קו המים, זאת מבלי שהופחתה התאורה הבעייתית הקיימת, הינו בעייתי ביותר וסותרת את מסמך המדיניות שקודם לחופי אילת וכן את חוות הדעת של מדעני הים שהועברה למשרד. תוספת תאורה מלאכותית בסמיכות כה גדולה לקו המים, ובמיוחד בסמוך לשמורת חוף אלמוג, הינה בעייתית ביותר ויש להימנע ממנה - ככלל יש להרחיק ככל הניתק תאורה מלאכותית מהים ומהחוף ובוודאי כאשר אין הכרח בה כמו תחת שמשיות. גם אם קיימים כיום מפגעי זיהום אור כתוצאה מהפיתוח, המדיניות המתבקש לאור רגישות הסביבה החופית והימית היא טיפול במפגעים הקיימים והמנועות ככל הניתן מהוספה של זיהום אור בחוף ובים.

חוף אלמוג: שרוולי תשתית (חלקם כולל ככל הנראה גם חשמל לתאורה) לשמשיות בקרבה לקו המים, 1.7.2022

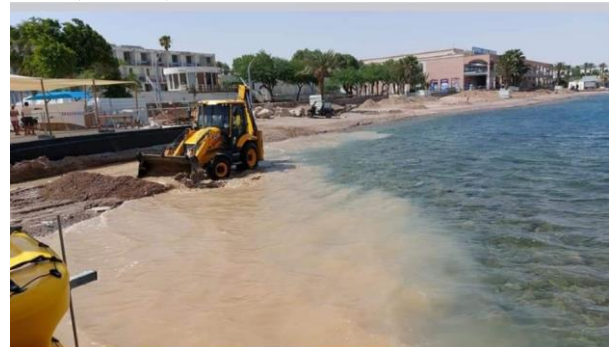
כפי שכתבתי בהקדמה, שונית אילת יכולה להתקיים במפרץ רק בשל התנאים הייחודיים השוררים בו. אחד מתנאים אלה הוא סוג החול הגס המאפיין את חופי אילת הדרומיים. חול דק גרגר בעייתי לאלמוגים וחסרי חוליות מפני שהוא חוסם את פיות האלמוגים ואת חרירי הסינון של חסרי חוליות מסננים, כמו ספוגים וצדפות. בשל כך בחוף הצפוני אין שוניות אלמוגים, בשל הסחף שמגיע מאזור תעלת הקינט המכיל חרסיות וחול דק גרגר. במסגרת העבודות שנעשו באילת התרחש אירוע של הגעת חומר דק לים, כתוצאה מעבודות עפר, תוך יצירת עננה של עכירות גבוהה בים. עבודות עפר סמוך לים הן בעייתיות גם מסיבה זו.

עננת עכירות מעבודות האפר בקו המים. (מתוך דף הפייסבוק של עמותת מדבר וים אילת)
