# Análisis de Ahogamientos en Galicia en Relación con las Corrientes de Resaca

Verano 2016  
Documento en elaboración

# Ahogamientos en Galicia – Verano 2016

# Corrientes de Resaca en las Playas de Galicia

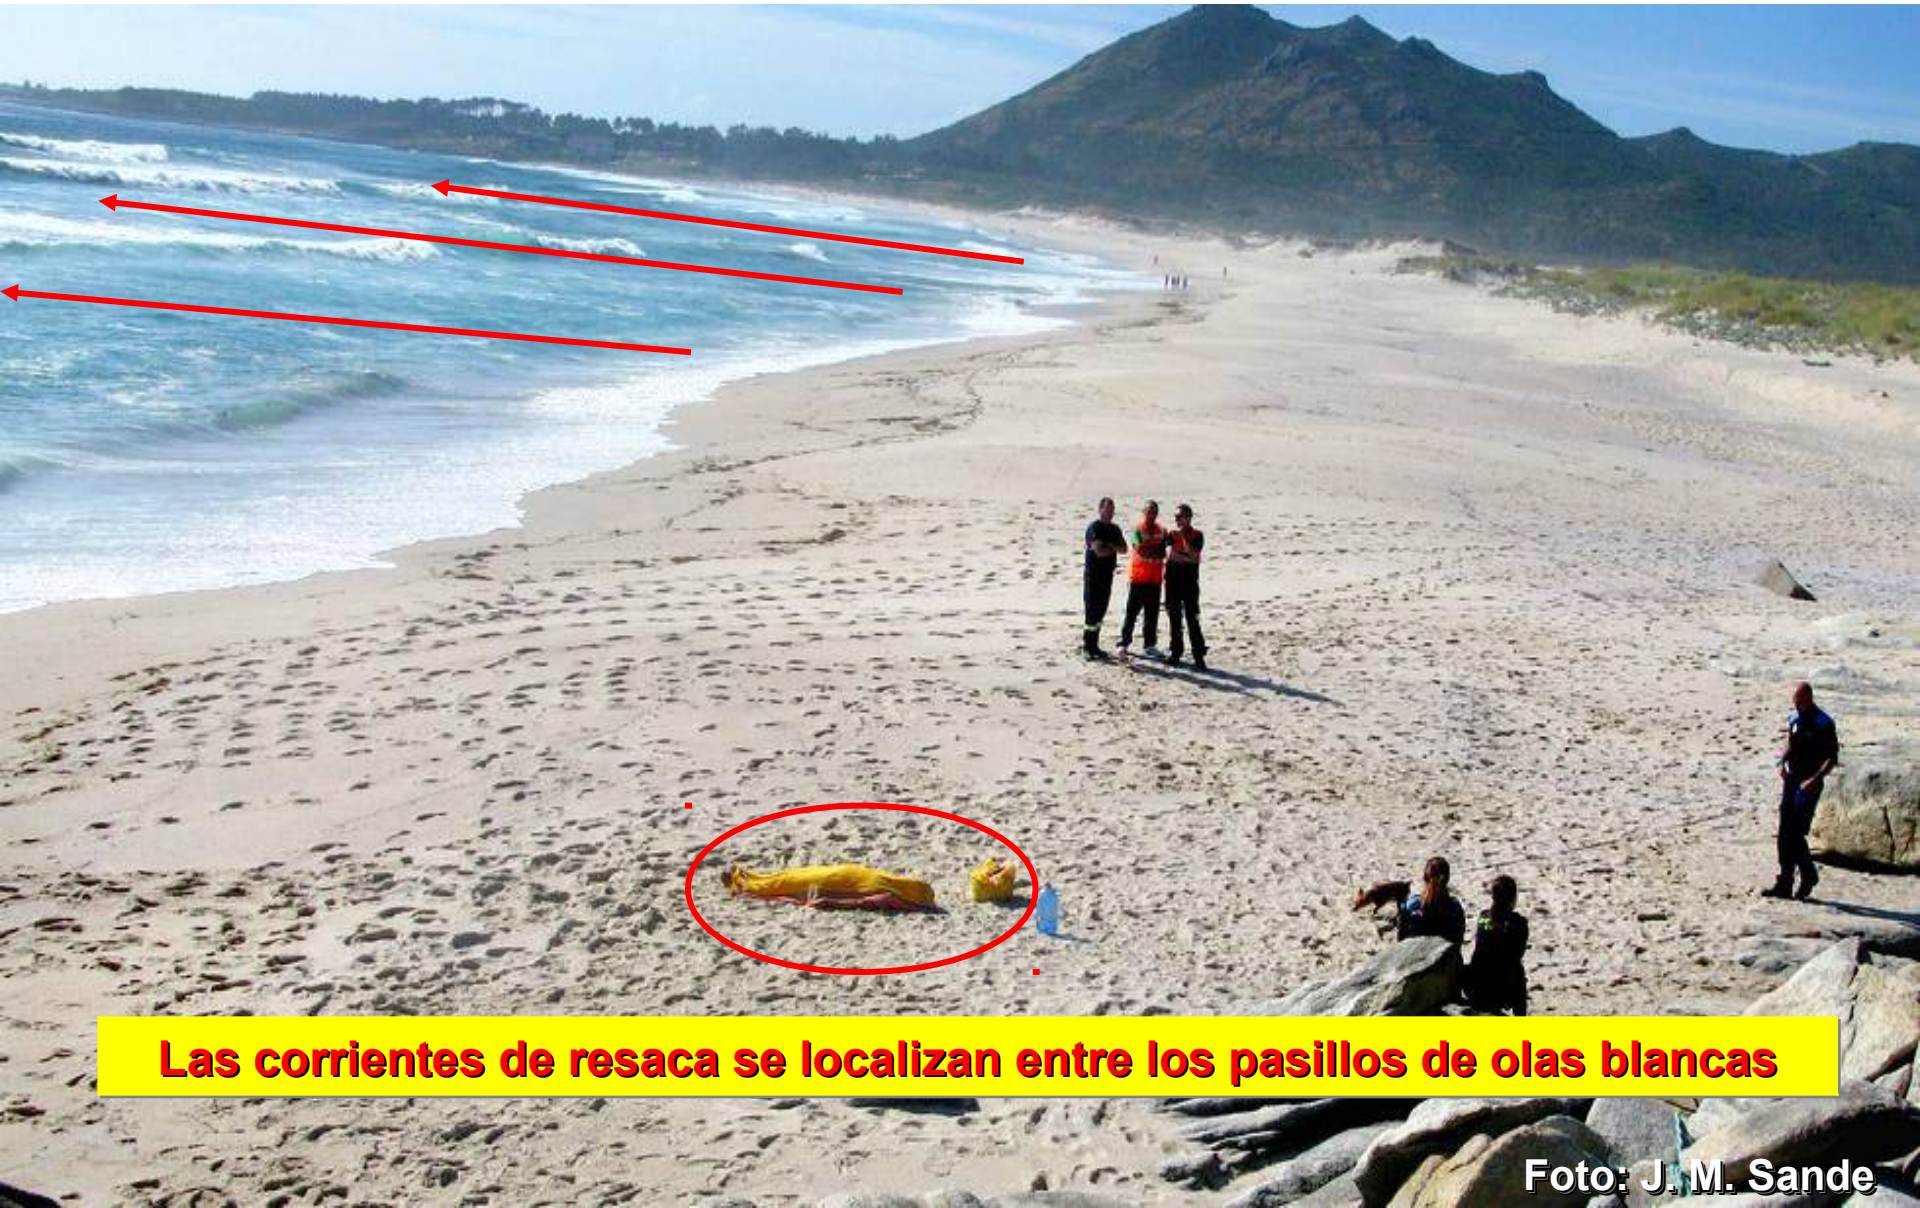
# Las corrientes de resaca que ocasionaron la tragedia Playa Area Maior, Muros, Galicia (Domingo 10 Julio 2016)

**Las corrientes de resaca se localizan entre los pasillos de olas blancas**

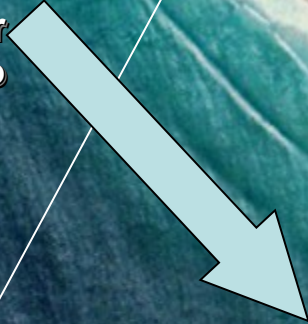
# Playa Area Maior, Muros, Galicia

Canales de resaca

Corriente y Deriva Litoral con desplazamiento de arena generadas por la incidencia angular del oleaje respecto a la playa

Bancos de arena intersectados por canales de resaca

En días de calma sin viento, los canales de resaca profundos, cerca de la orilla, por donde fluyen las corrientes de resaca, también son un riesgo para las personas que no sepan nadar

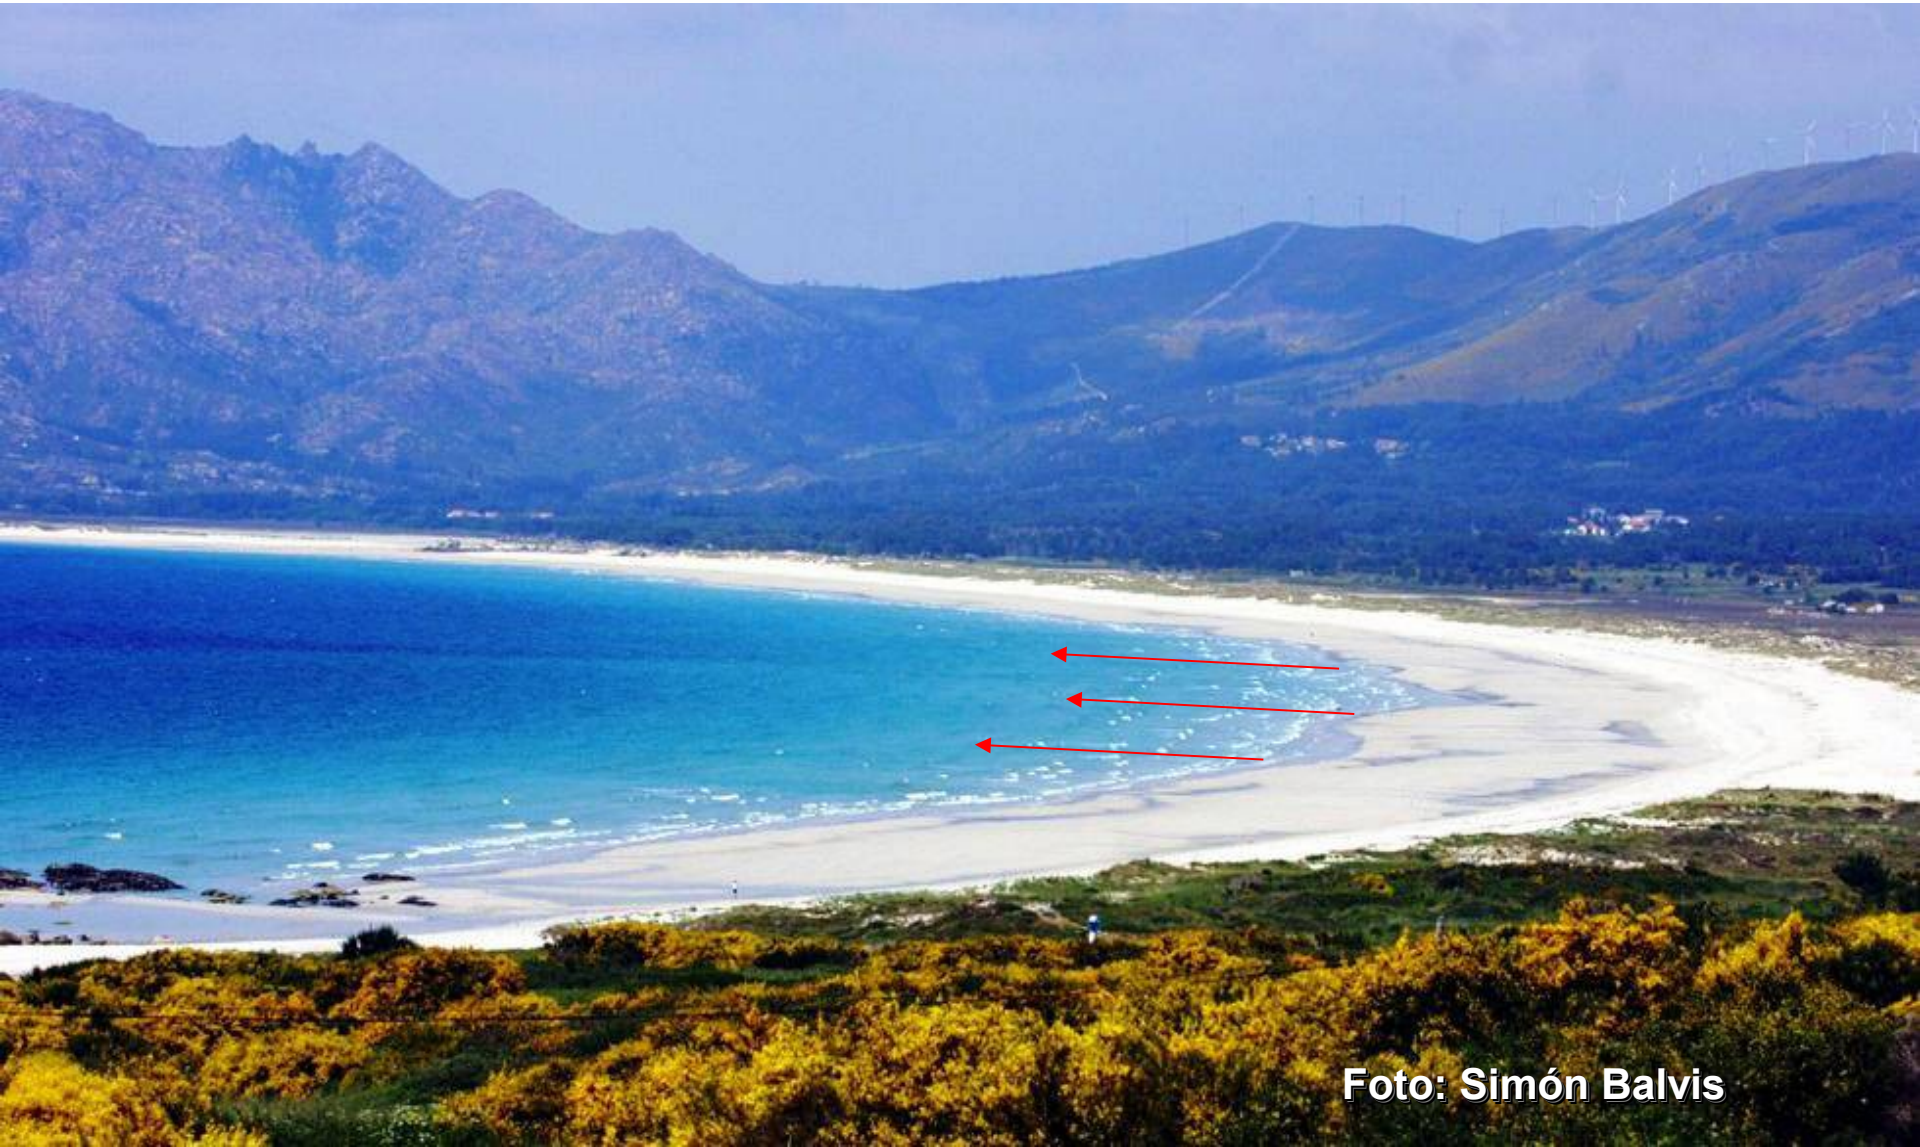
# Playa de Carnota, La Coruña

Asociación canales/corrientes de resaca en bajamar

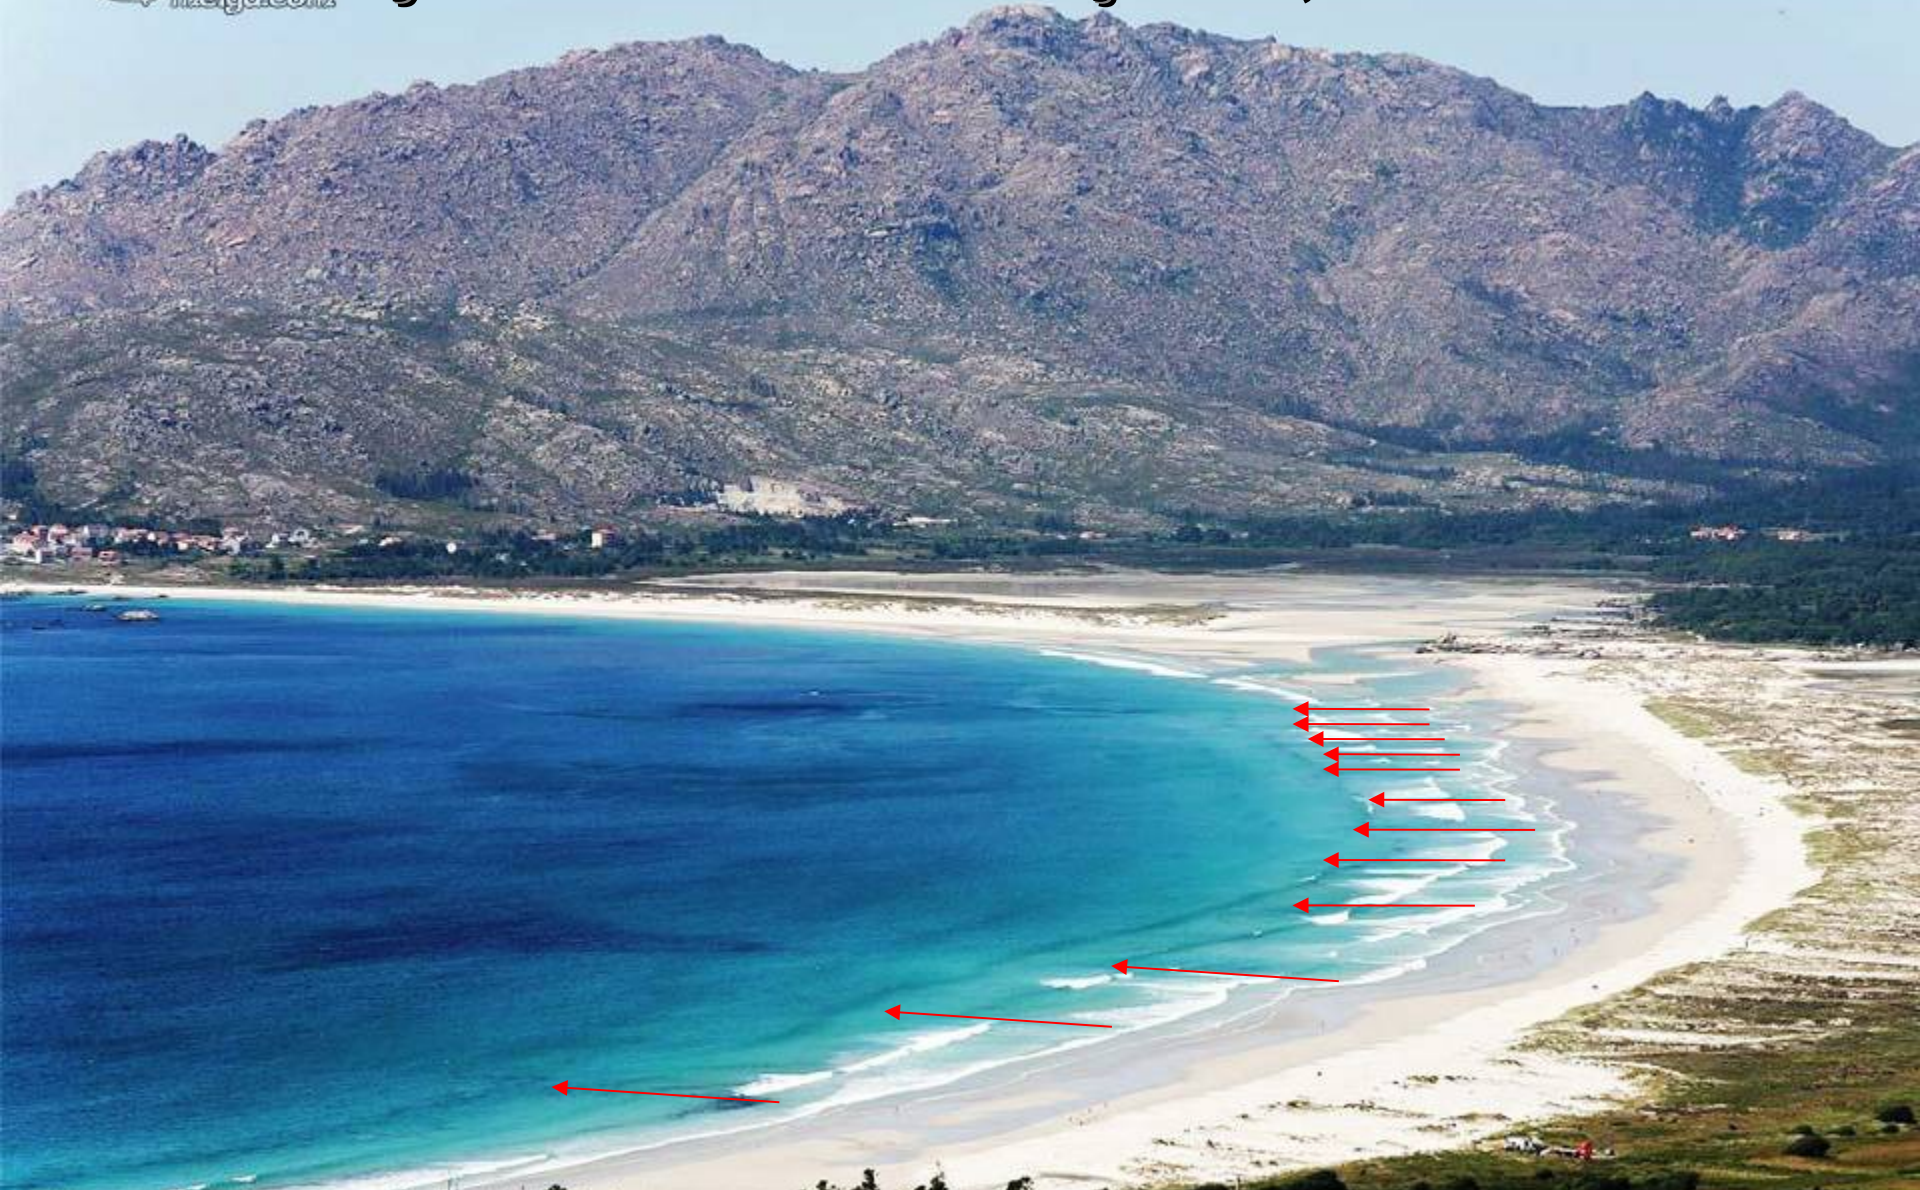
# Playa de Carnota en bajamar, La Coruña

La bajamar permite observar los numerosos canales de resaca por donde fluyen las corrientes de resaca desarrolladas cuando el viento adquiere cierta intensidad

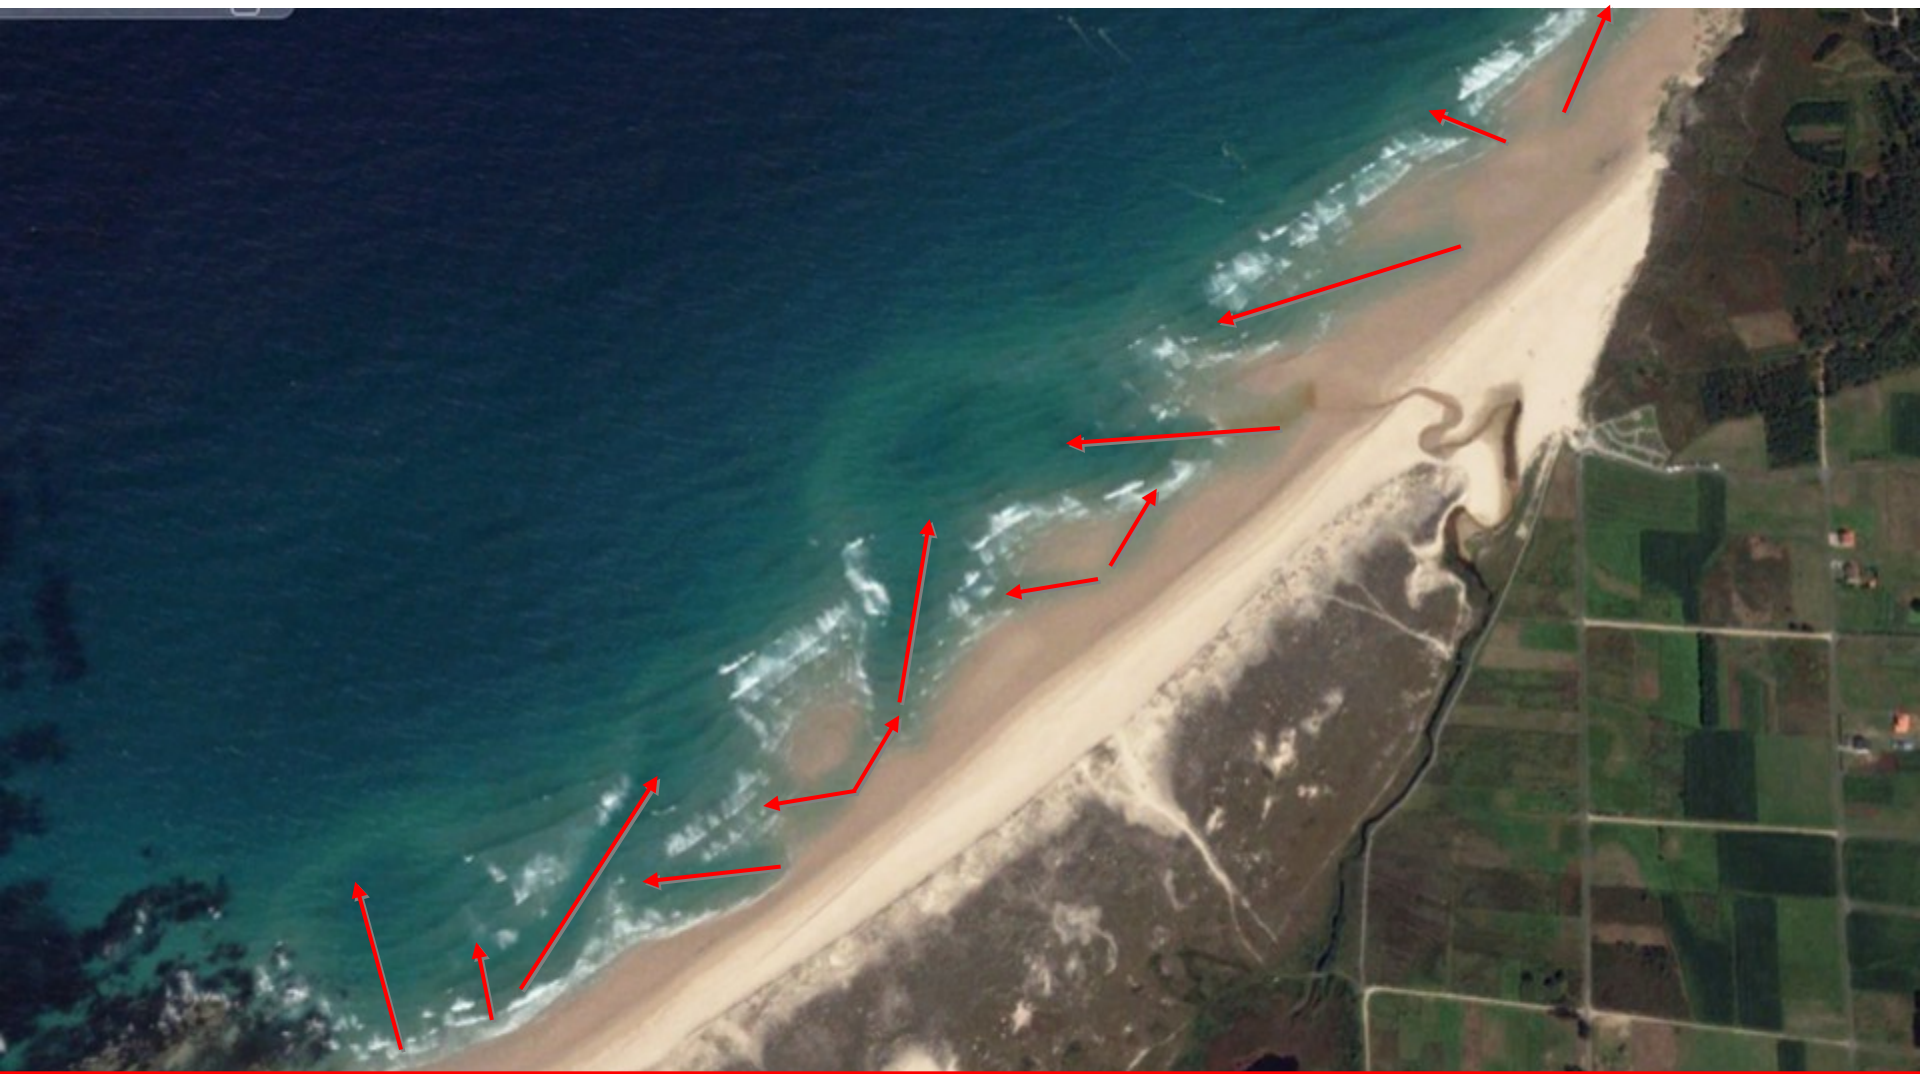
# Playa de Traba, Lage, La Coruña.

**Bancos de arena asociados a la playa (playa tipo A-3) donde rompen las olas blancas. Los bancos de arena están separados por numerosos canales profundos próximos a la orilla por donde fluyen las corrientes de resaca con riesgo para los bañistas.**

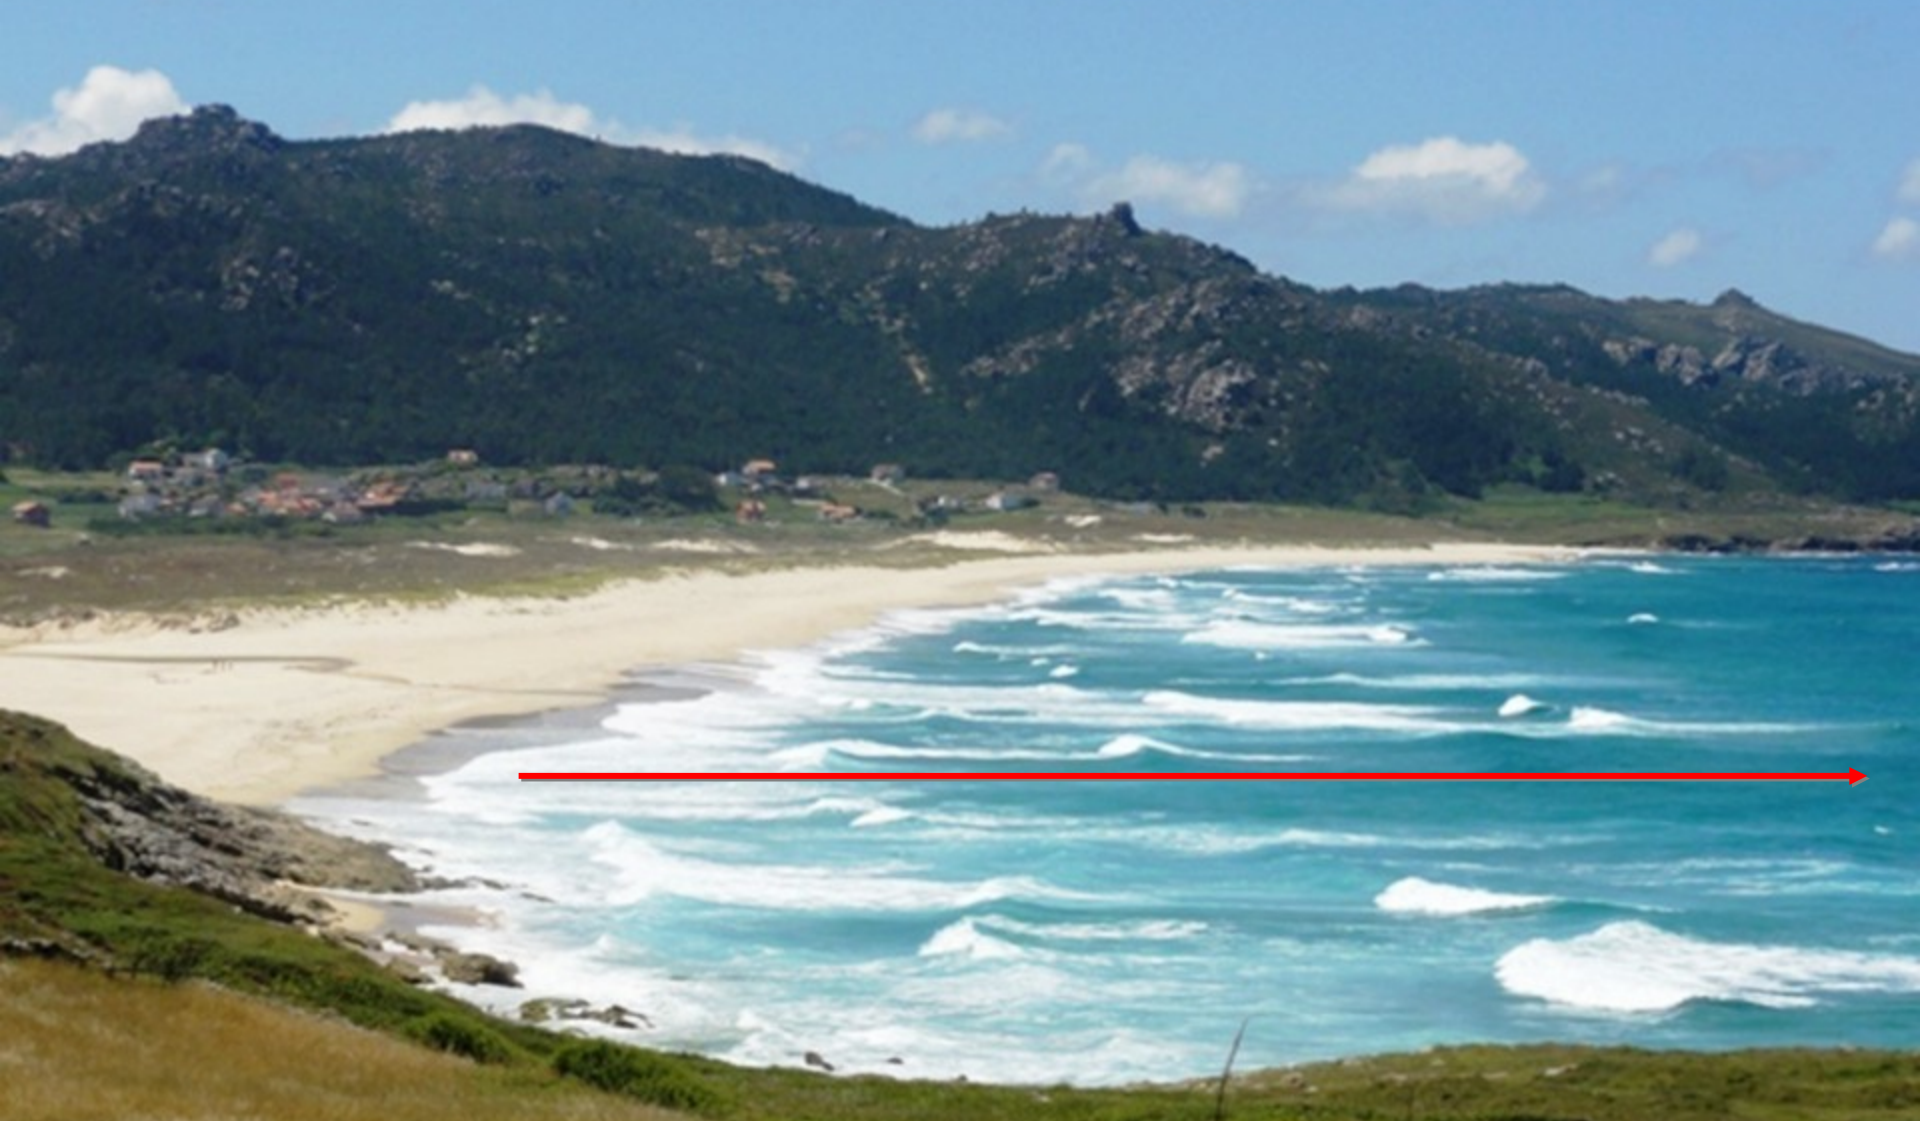
# Playa de Traba, Lage, La Coruña.

Con numerosas corrientes de resaca de gran longitud

**Las numerosas corrientes de resaca se localizan en los pasillos de color azul intenso entre las rompientes de olas blancas. Ejemplo con flecha roja**

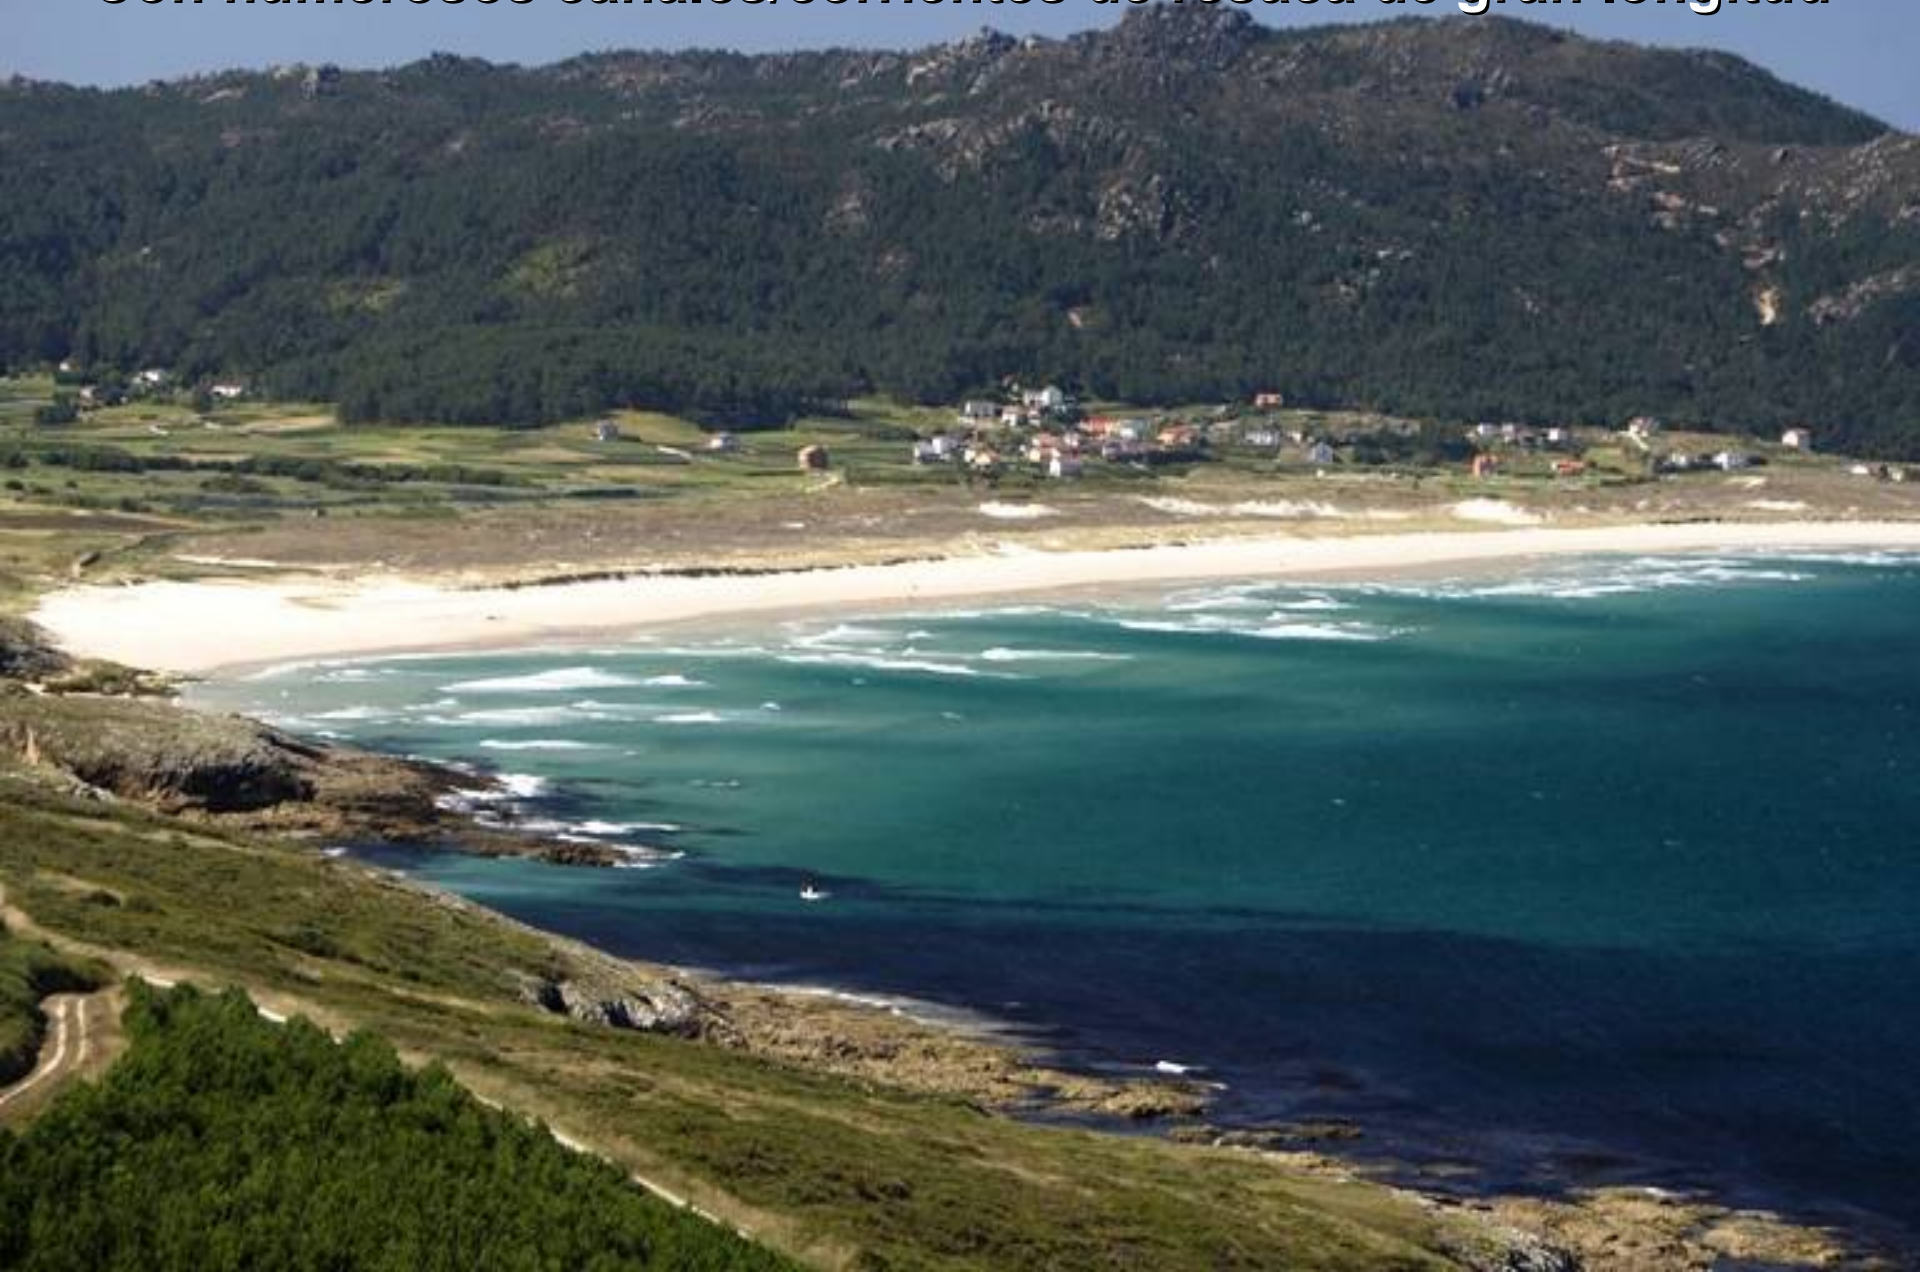
# Playa de Traba, Lage, La Coruña.

Con numerosos canales/corrientes de resaca de gran longitud

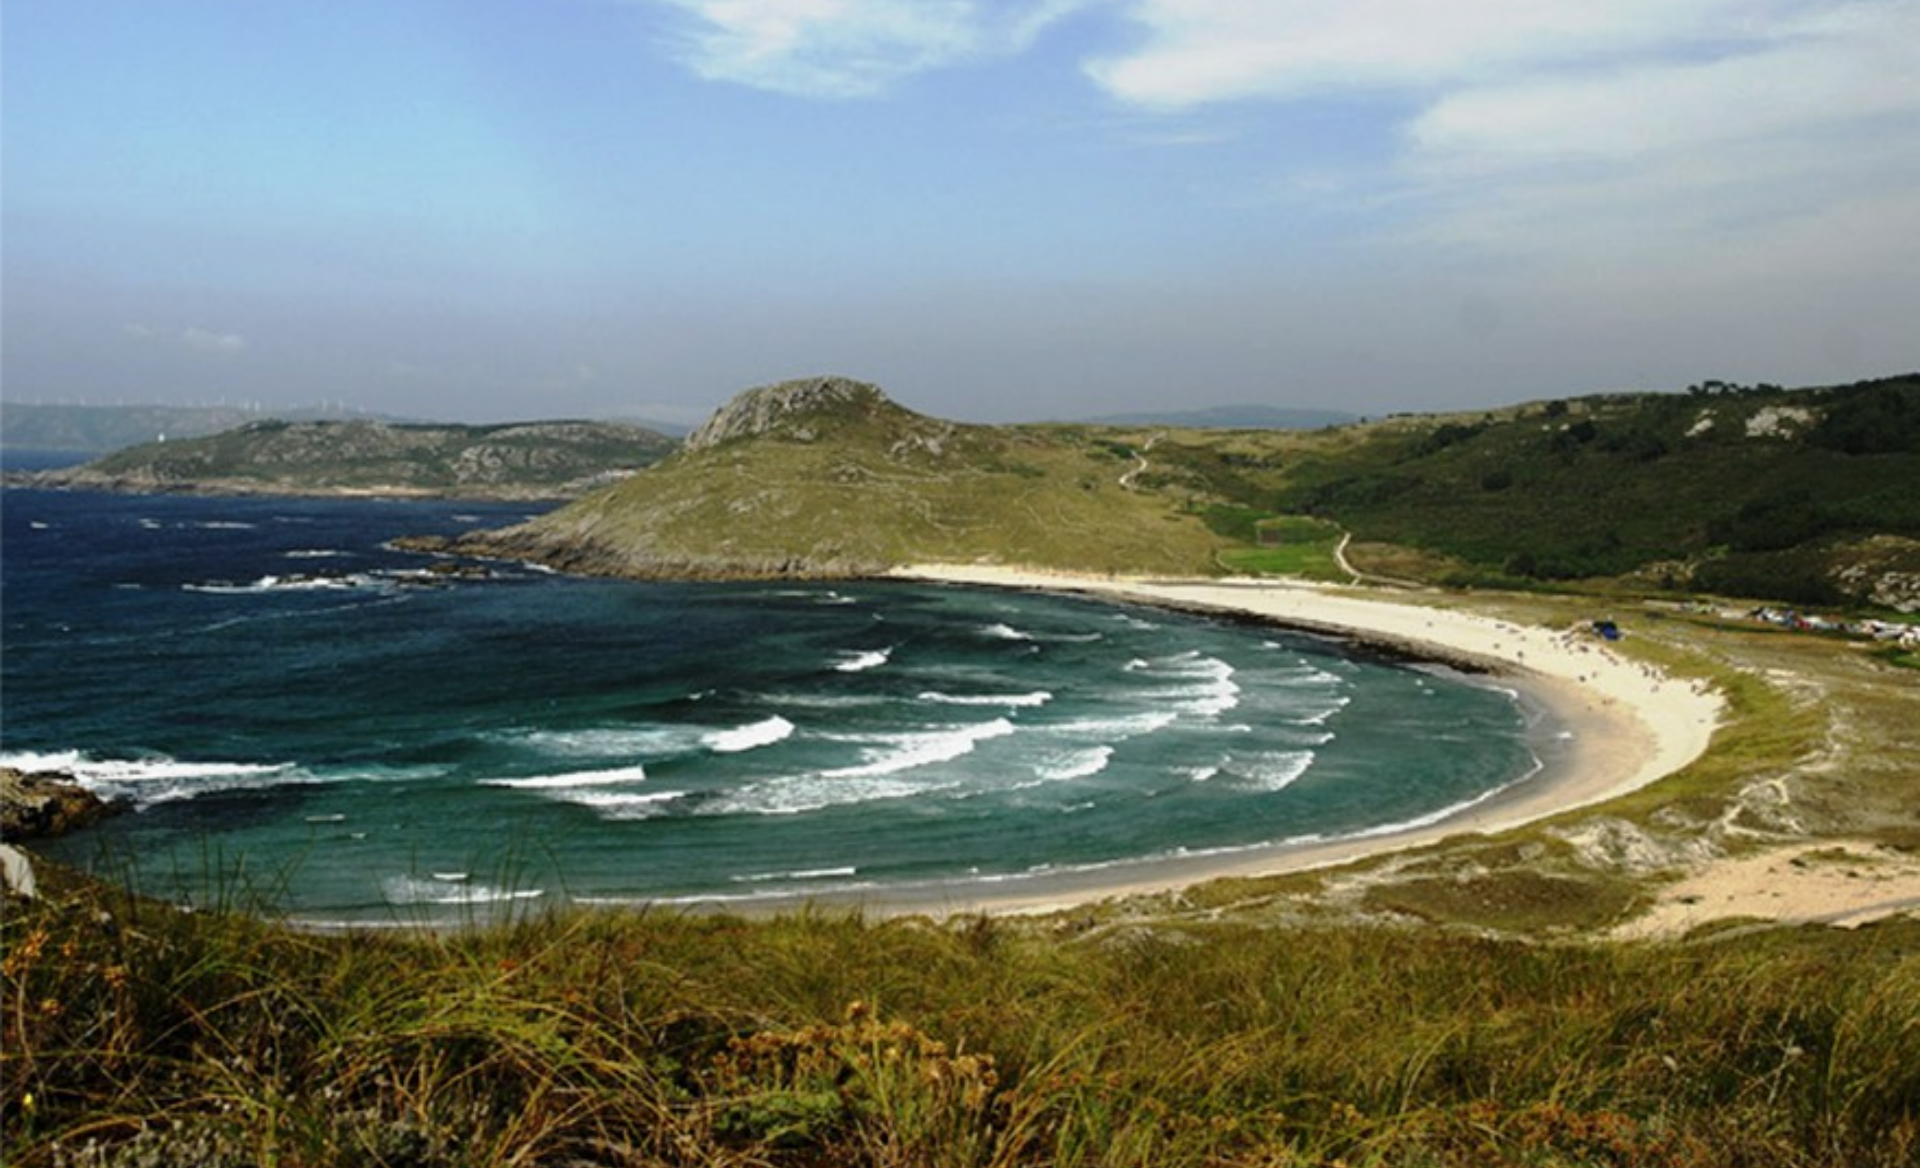
# Playa de Soesto, Lage, La Coruña

Con numerosas corrientes de resaca de gran longitud entre las rompientes de olas blancas

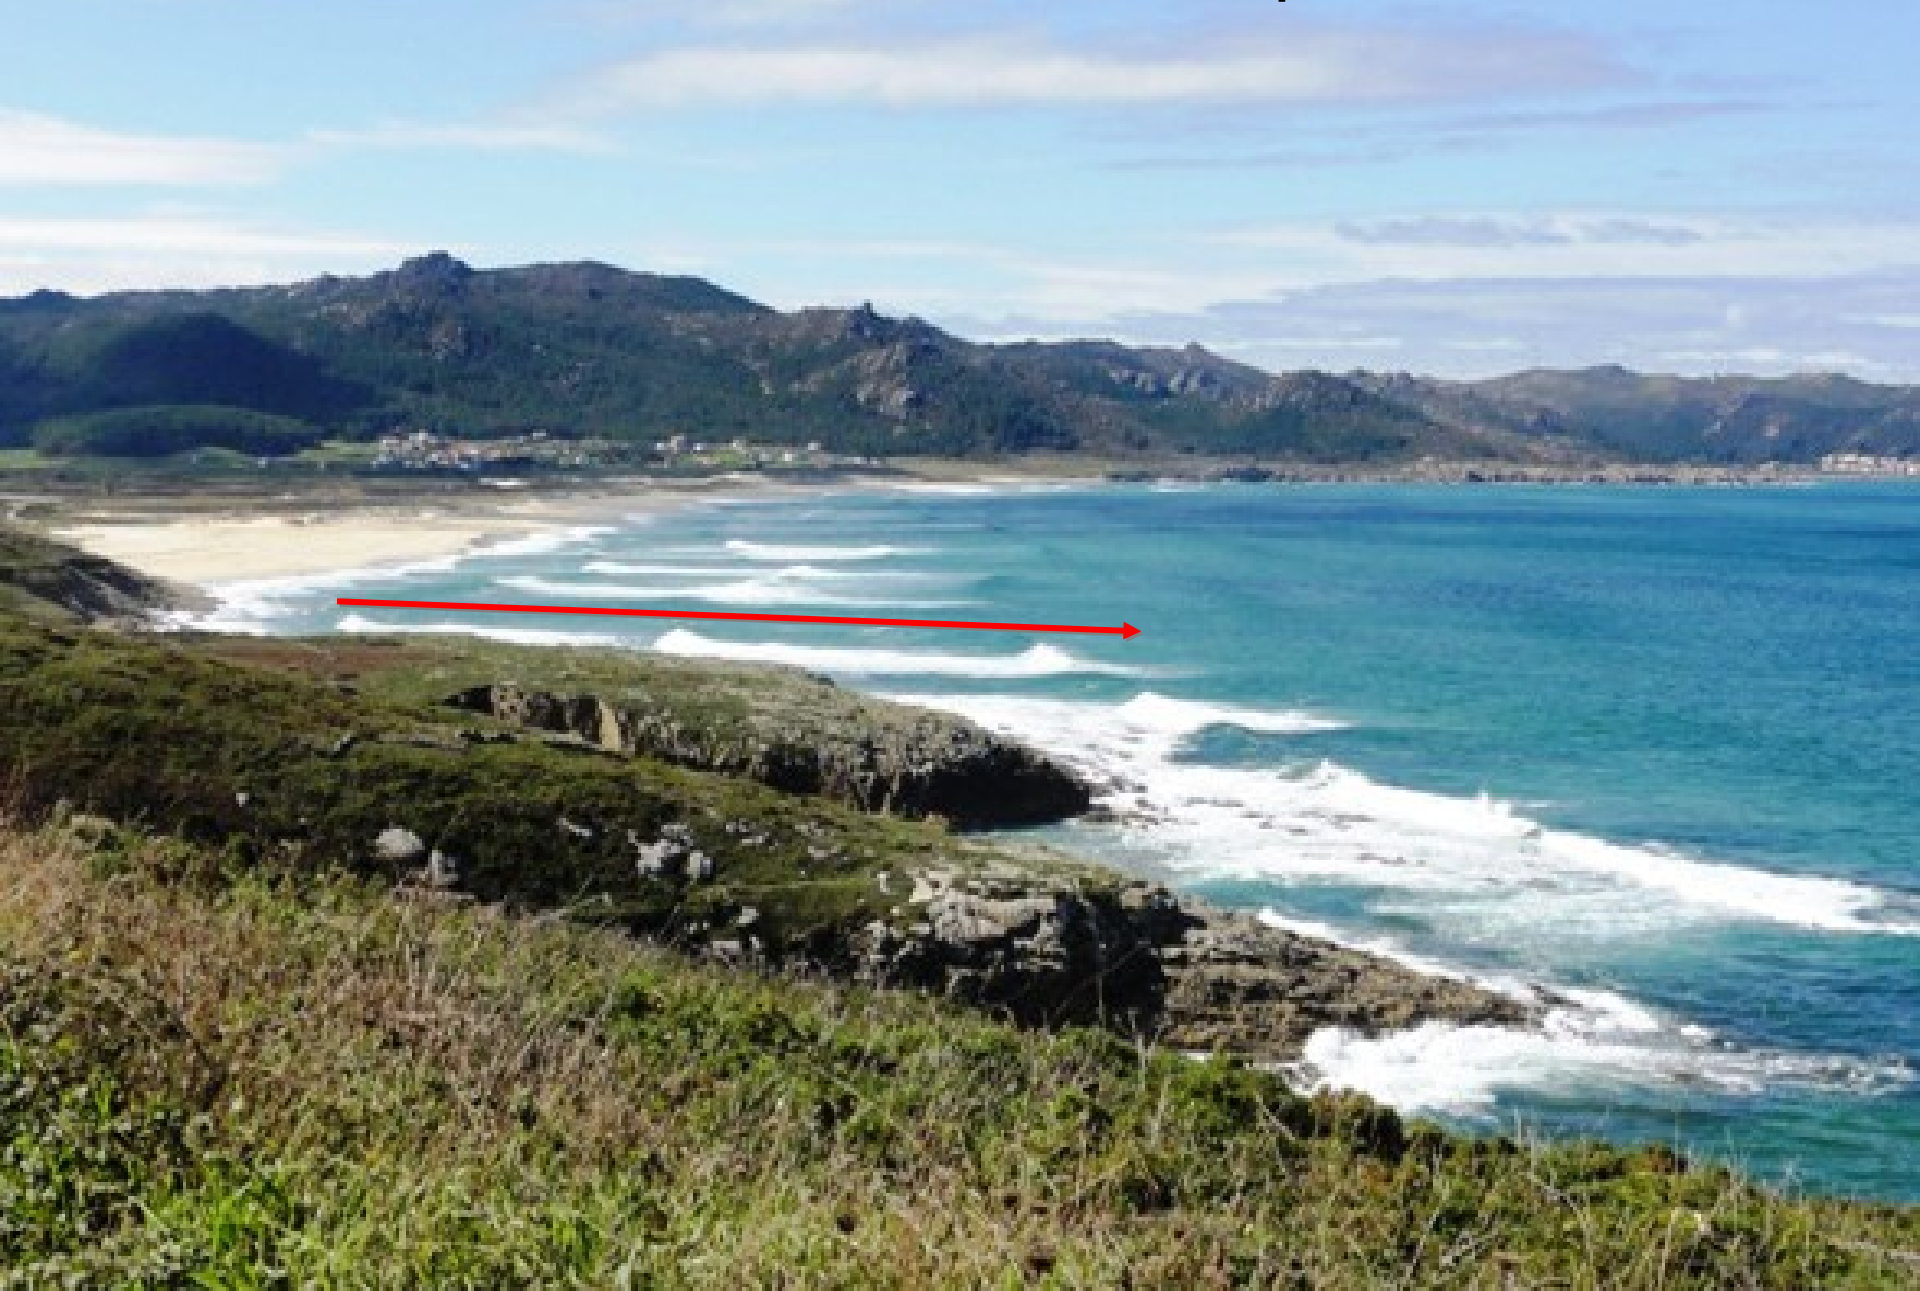
# Playa de Soesto, Lage, La Coruña

Con numerosas corrientes de resaca entre las rompientes de olas blancas

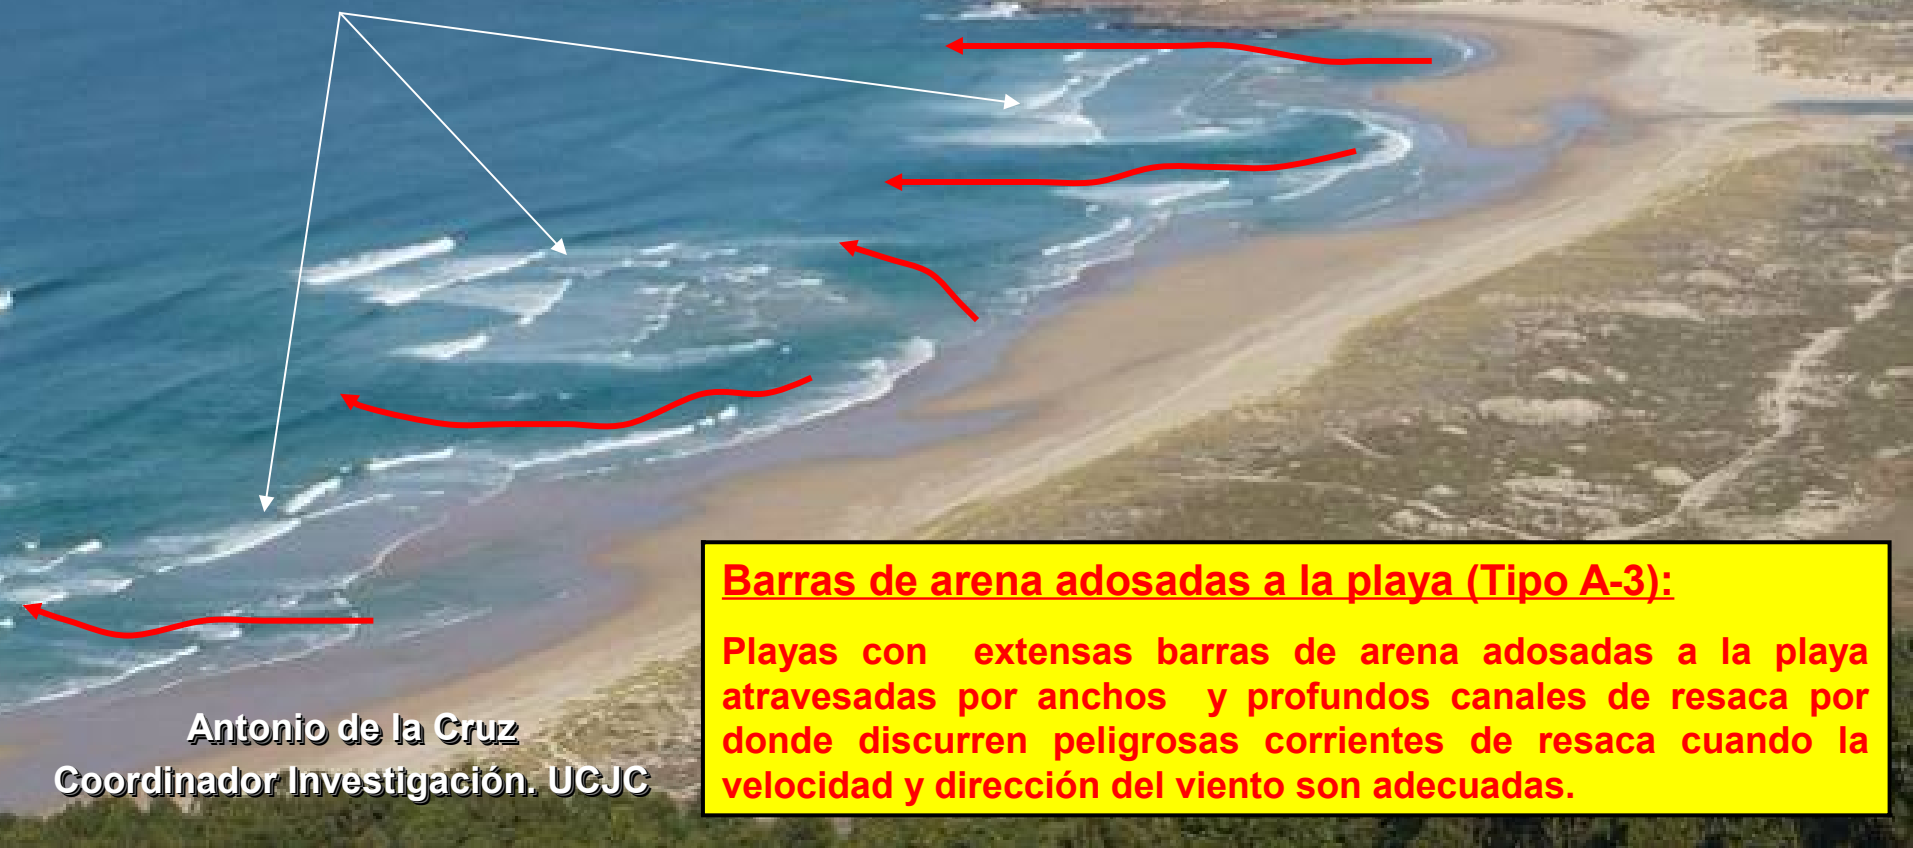
# Playa Grande de Miño, La Coruña, Galicia.

Barras de arena adosadas a la playa

## Barras de arena adosadas a la playa (Tipo A-3):

Playas con extensas barras de arena adosadas a la playa atravesadas por anchos y profundos canales de resaca por donde discurren peligrosas corrientes de resaca cuando la velocidad y dirección del viento son adecuadas.

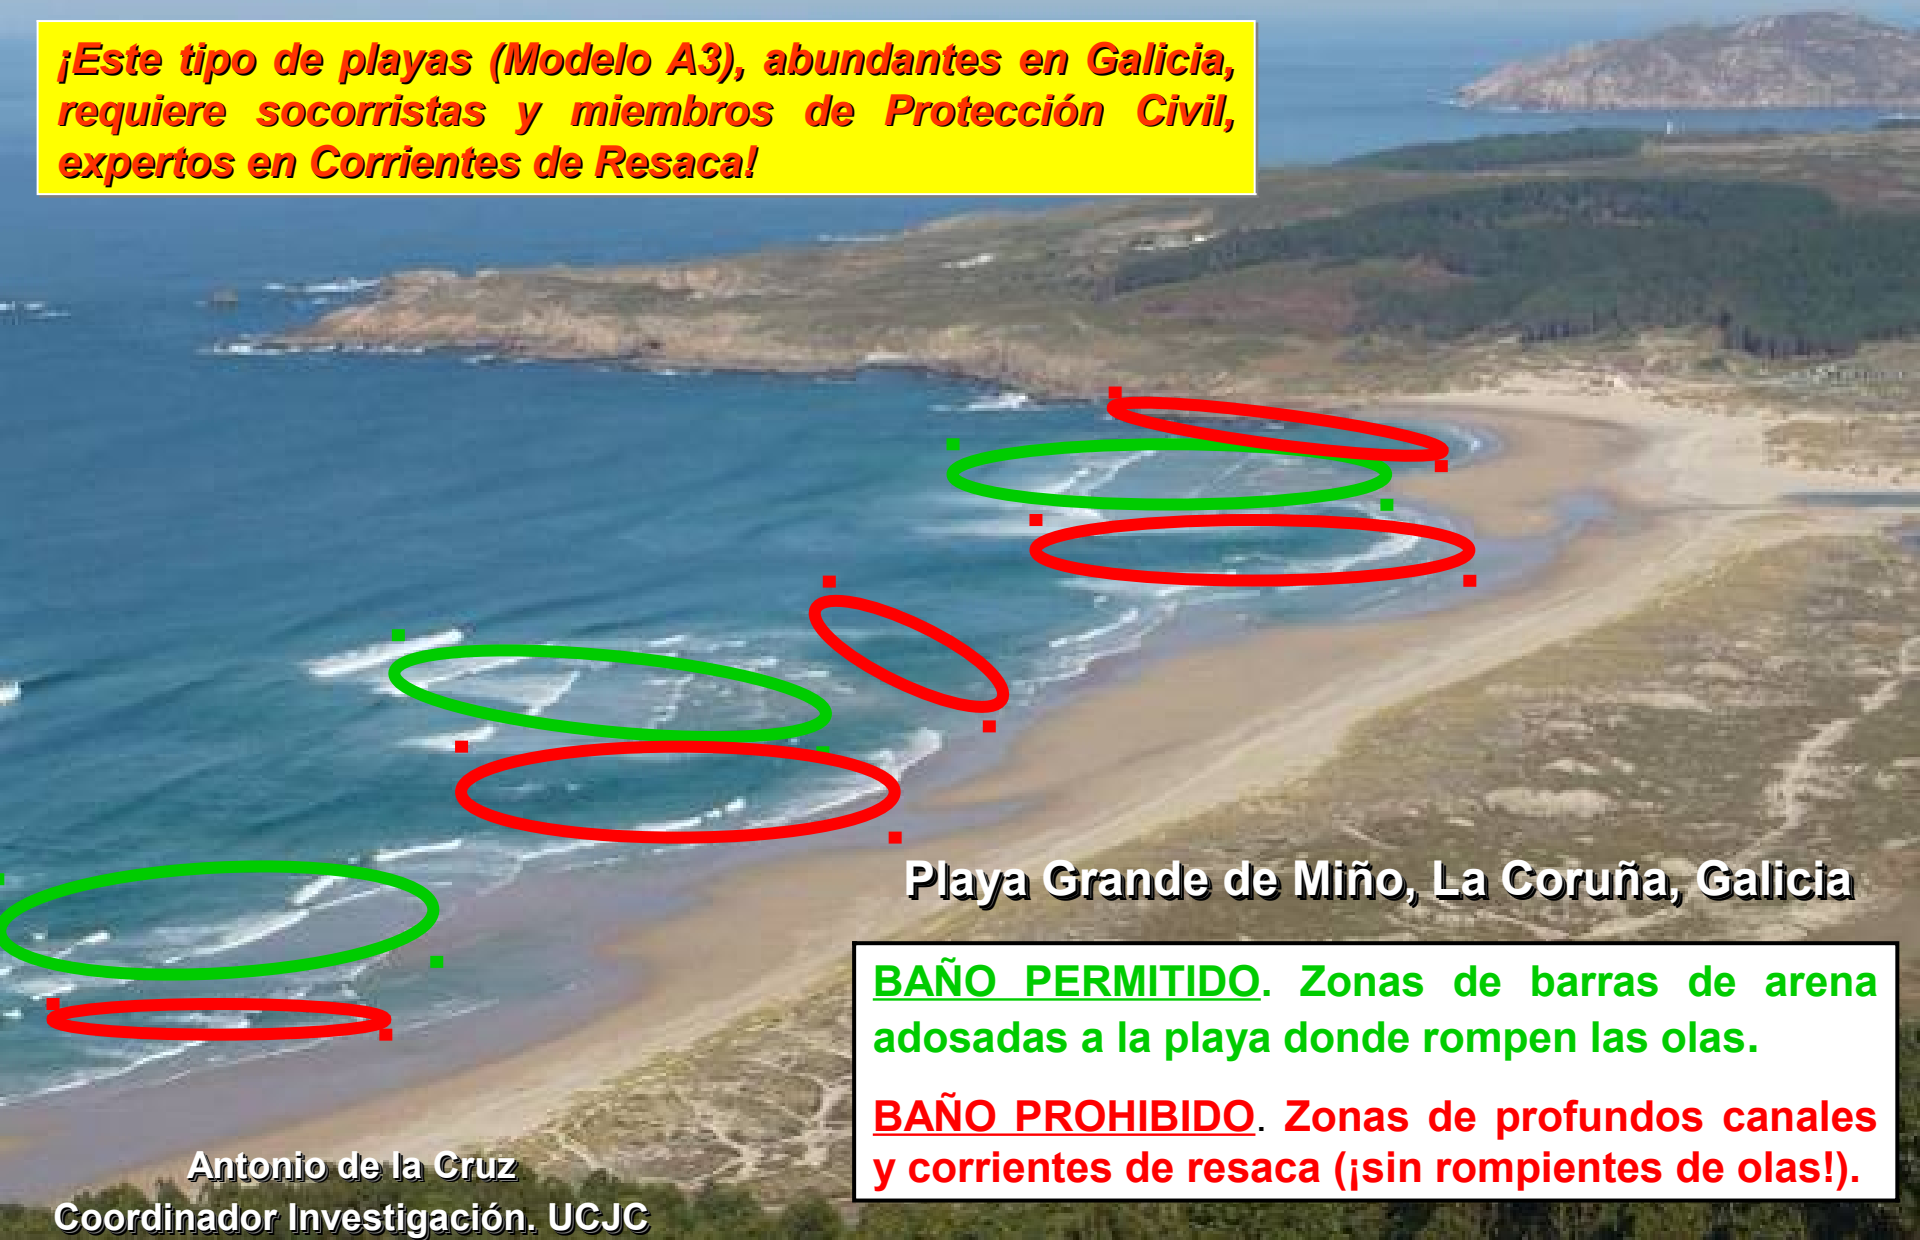
**Playa Grande de Miño, La Coruña, Galicia**

**BAÑO PERMITIDO.** Zonas de barras de arena adosadas a la playa donde rompen las olas.

**BAÑO PROHIBIDO.** Zonas de profundos canales y corrientes de resaca (¡sin rompientes de olas!).
