# Análisis de Ahogamientos en Galicia en Relación con las Corrientes de Resaca

Verano 2016  
Documento en elaboración

# Ahogamientos en Galicia – Verano 2016

# Corrientes de Resaca en las Playas de Galicia

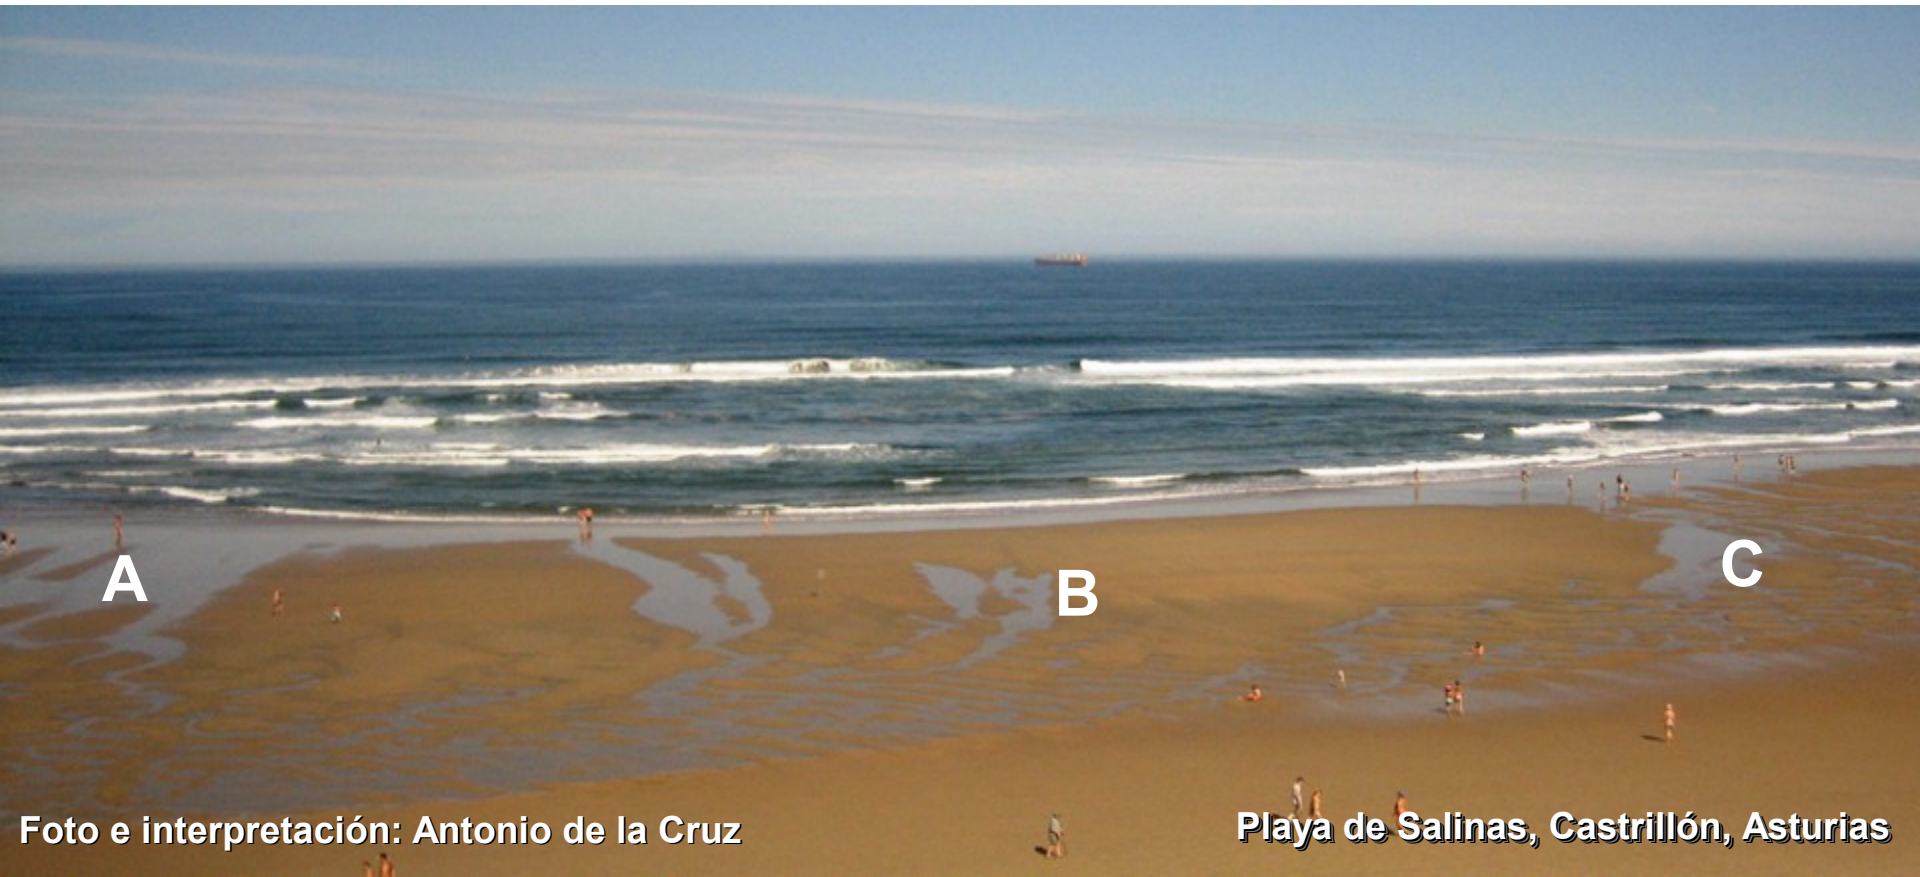
# ¿Que zona de esta playa elegiría para bañarse?

- La mayoría de las personas preguntadas (80%) elige la zona B porqué les parece la zona “mas tranquila” !
- Sin embargo en la zona B está localizada una peligrosa corriente de resaca
- Este test refleja la necesidad urgente de formación en corrientes de resaca (para socorristas y público general):
