תאריך: 16/09/2024

## חוות דעת הנדסית - בדק בית דירה יד שניה

כתובת: נקר 40 - דירה 1 - פתח תקווה

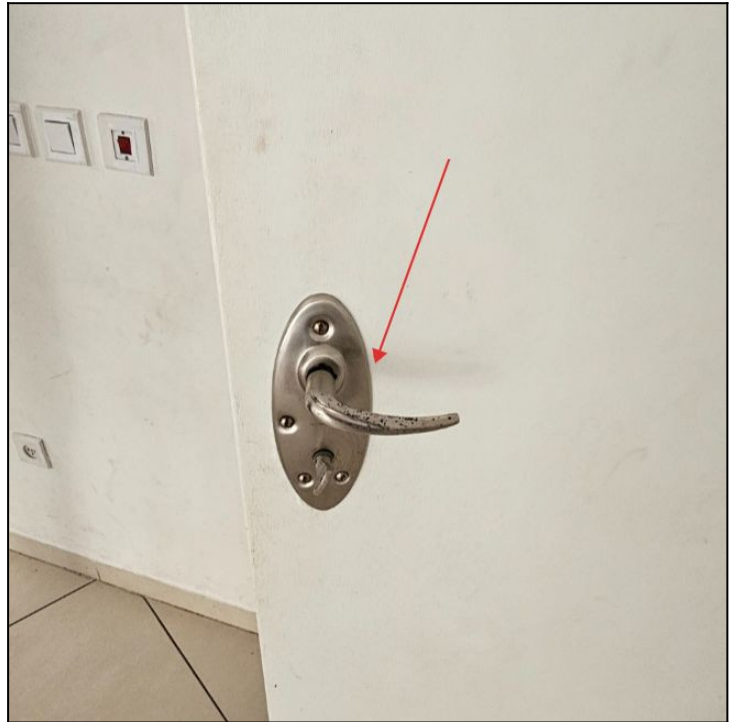
<b>1.1 ממצא</b> ידית דלת כניסה משוחררת ולא תקינה
	<b>מיקום</b> מבואת כניסה
	<b>מחיר</b> 200 ש"ח (מחיר ליחידה: 200 ש"ח, כמות: 1 קומפ')

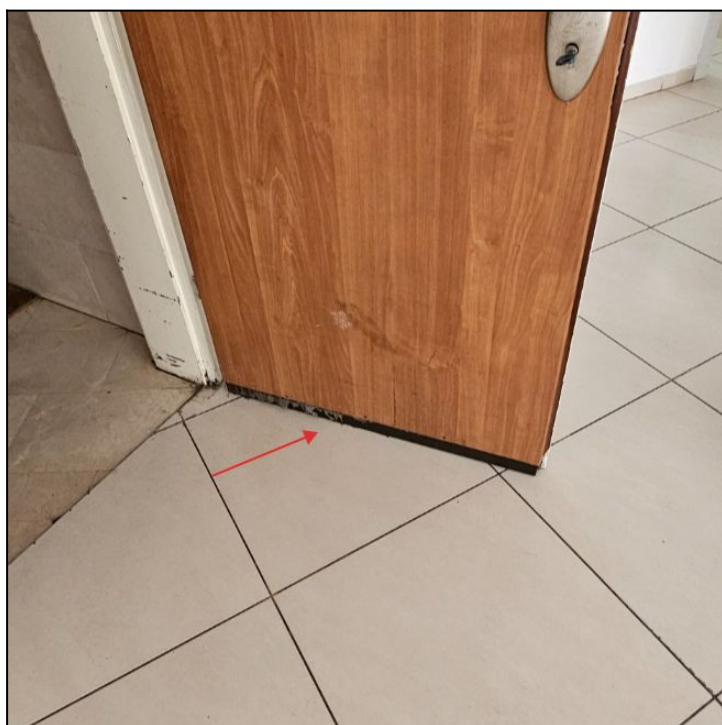
<b>1.2 ממצא</b>	כנף הדלת לא נפתחת ונסגרת בקלות בתנועה רציפה
<b>מיקום</b>	מבואת כניסה
<b>המלצה</b>	יש לכוון את כנף הדלת מחדש
<b>תקן</b>	[תקן 5044 חלק 2 סעיף 3.3.3]
<b>מחיר</b>	200 ש"ח (מחיר ליחידה: 200 ש"ח, כמות: 1 קומפ')

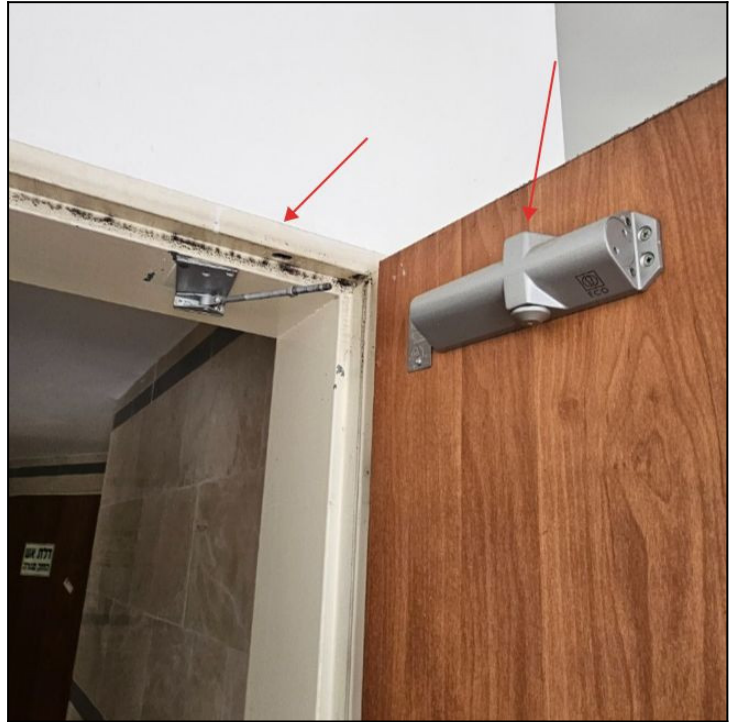
<b>1.3 ממצא</b> מחזיר שמן מנותק מהמנגנון שלו
	<b>מיקום</b> מבואת כניסה
	<b>הערה</b> מחיר התקנה 300 ש"ח
	<b>מחיר</b> 200 ש"ח (מחיר ליחידה: 200 ש"ח, כמות: 1 קומפ')

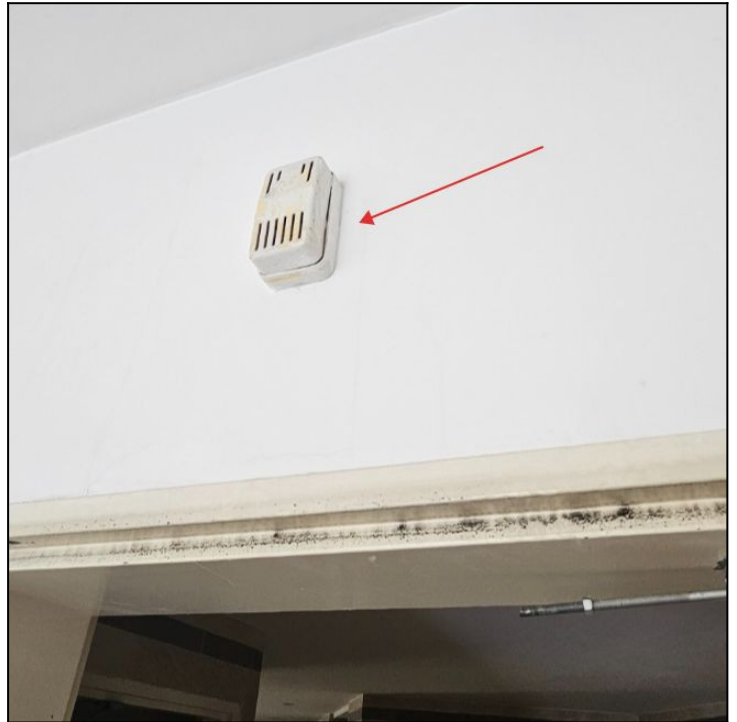
<b>2.1 ממצא</b>	רקמול פעמון שבור
<b>מיקום</b>	מבואת כניסה
<b>מחיר</b>	200ש (מחיר ליחידה: 200ש, כמות: 1 קומפ')

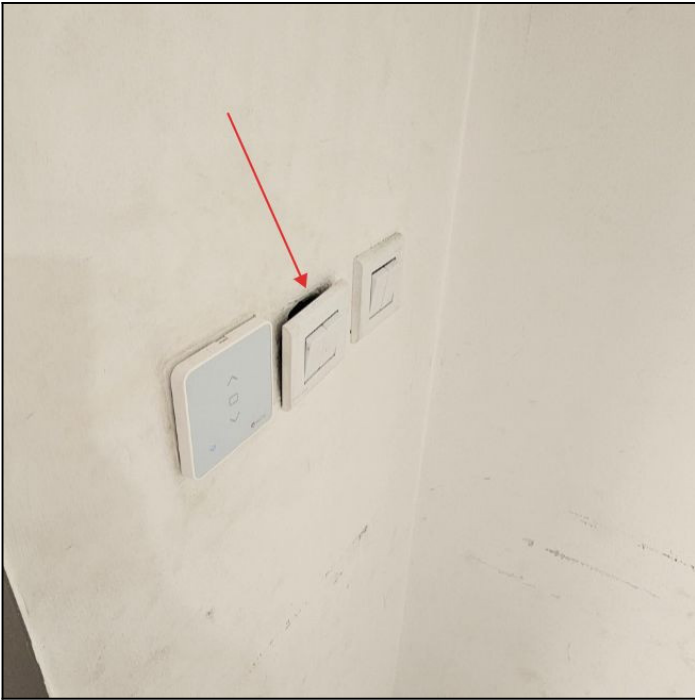
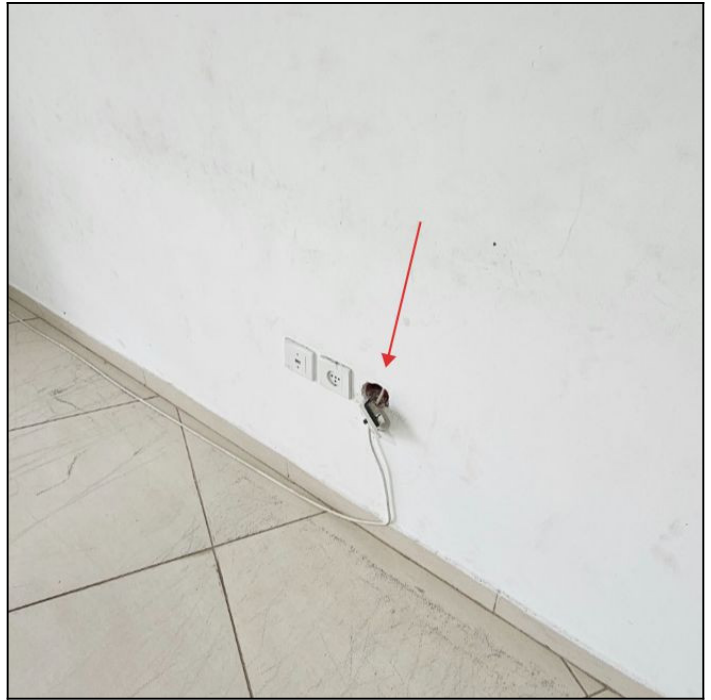
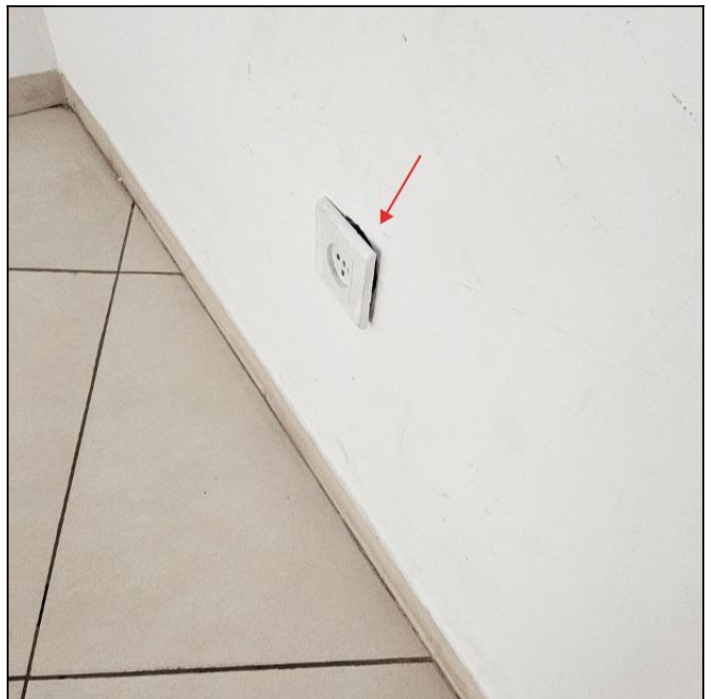
אביזרי חשמל מותקנים באופן רופף.	<b>2.2 ממצא</b>
סלון	<b>מיקום</b>
יש לשפר את התקנת האביזרים וקיבועם כנדרש.	<b>המלצה</b>
[תקנות החשמל (מעגלים סופיים עד 1000 וולט) - סעיף 5+6]	<b>תקן</b>
600ש (מחיר ליחידה: 600ש, כמות: 1 קומפ')	<b>מחיר</b>

5. (א) ציוד חשמלי של מעגל סופי יותקן באופן שקביעתו לא תתרוּפף תוך שימוש תקין בו והוא יתוחזק במצב תקין.
- (ב) בתי תקע לפי תקן ישראלי ת"י 32 ומפסקים ולחיצים לפי תקן ישראלי ת"י 33 המותקנים בתיבות התקנה גליליות לפי תקן ישראלי ת"י 145, יחזוקו לתיבות באמצעות שני ברגים לפחות ולא באמצעות תפסנים (רגליות התקנה).
- (ג) אבזרים כאמור בתקנת משנה (ב) המותקנים בתיבות התקנה קוניות לפי תקן ישראלי ת"י 145, יחזוקו לתיבות באמצעות תפסנים (רגליות התקנה).
6. ציוד חשמלי של מעגל סופי יותקן באופן המונע נגיעה מקרית בחלקים חיים.

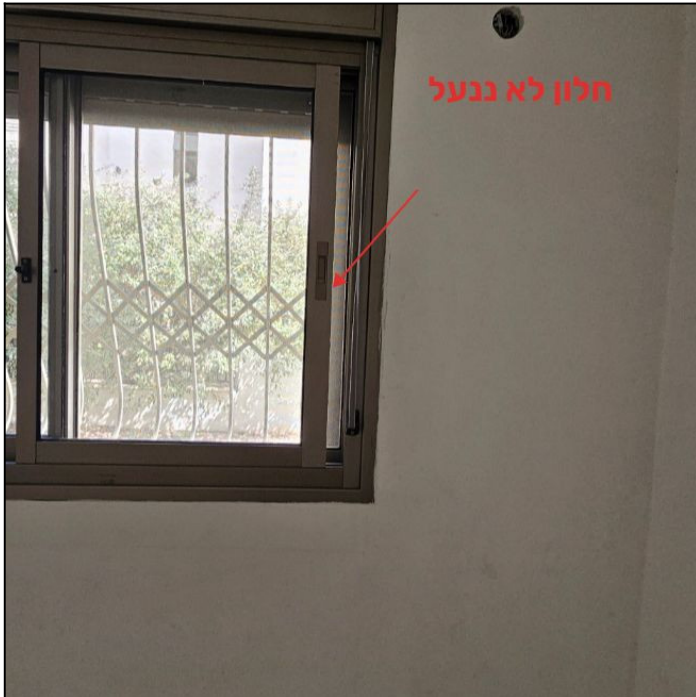
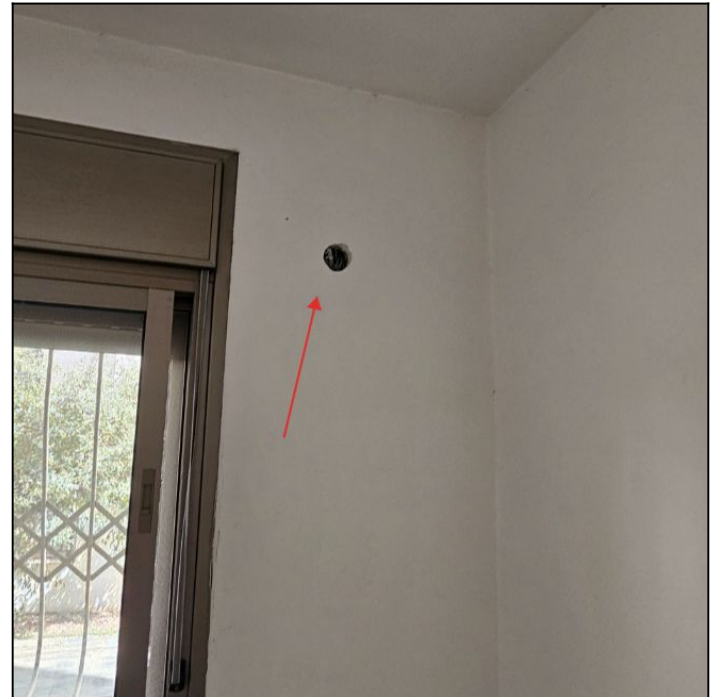
<b>2.3 ממצא</b>	אביזרי חשמל - מכסי קופסאות חשמל חסרים.
<b>מיקום</b>	חדר שינה 1
<b>המלצה</b>	יש להתקינם.
<b>תקן</b>	[תקנות החשמל (מעגלים סופיים עד 1000 וולט) - סעיף 5+6]

5. (א) ציוד חשמלי של מעגל סופי יותקן באופן שקביעתו לא תתרופף תוך שימוש תקין בו והוא יתוחזק במצב תקין.
- (ב) בתי תקע לפי תקן ישראלי ת"י 32 ומפסקים ולחיצים לפי תקן ישראלי ת"י 33 המותקנים בתיבות התקנה גליליות לפי תקן ישראלי ת"י 145, יחזוקו לתיבות באמצעות שני ברגים לפחות ולא באמצעות תפסנים (רגליות התקנה).
- (ג) אבזורים כאמור בתקנת משנה (ב) המותקנים בתיבות התקנה קוניות לפי תקן ישראלי ת"י 145, יחזוקו לתיבות באמצעות תפסנים (רגליות התקנה).
6. ציוד חשמלי של מעגל סופי יותקן באופן המונע נגיעה מקרית בחלקים חיים.

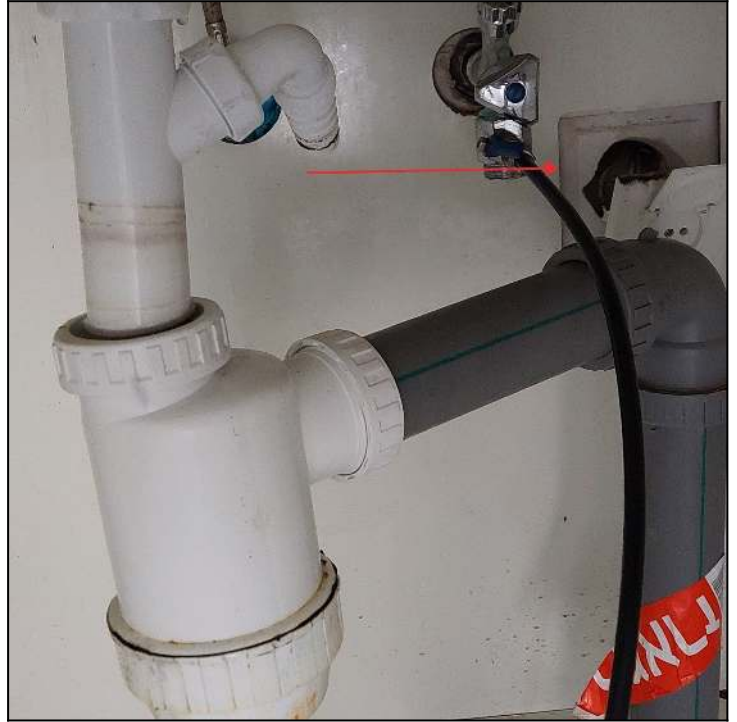
<b>2.4 ממצא</b> שקע שבור מתחת לכיור המטבח
	<b>מיקום</b> מטבח
<p><b>המלצה</b> להחליף באופן מיידי את השקע- קיימת סכנת התחשמלות מאחר ונמצא בארון מתחת לכיור המטבח- רטיבות עשויה להגיע.</p>

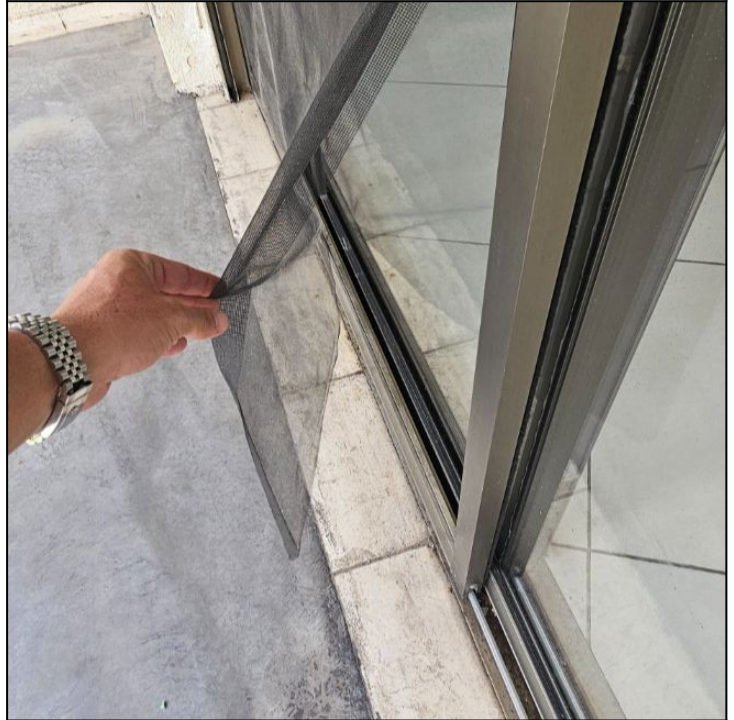
<b>3.1 ממצא</b> רשת יתושים קרועה-חלון יציאה לחצר
	<b>מיקום</b> סלון
	<b>מחיר</b> 200ש (מחיר ליחידה: 200ש, כמות: 1 קומפ')

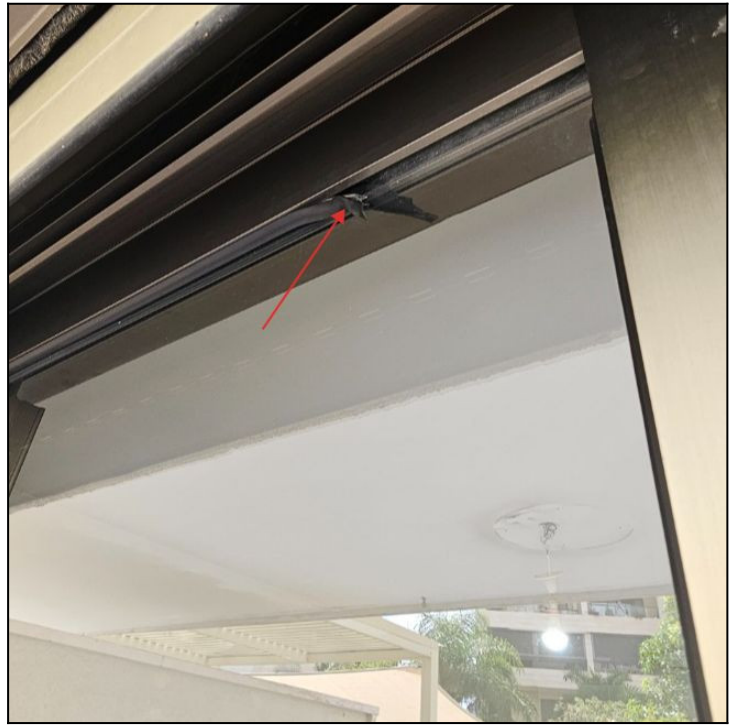
נמצא שהגומיות לזיגוג זכוכית בחלון נקרעו	<b>3.2 ממצא</b>
	דלת יציאה לחצר	<b>מיקום</b>
	יש להתקין גומיות לזיגוג החלון מחומר EPDM	<b>המלצה</b>

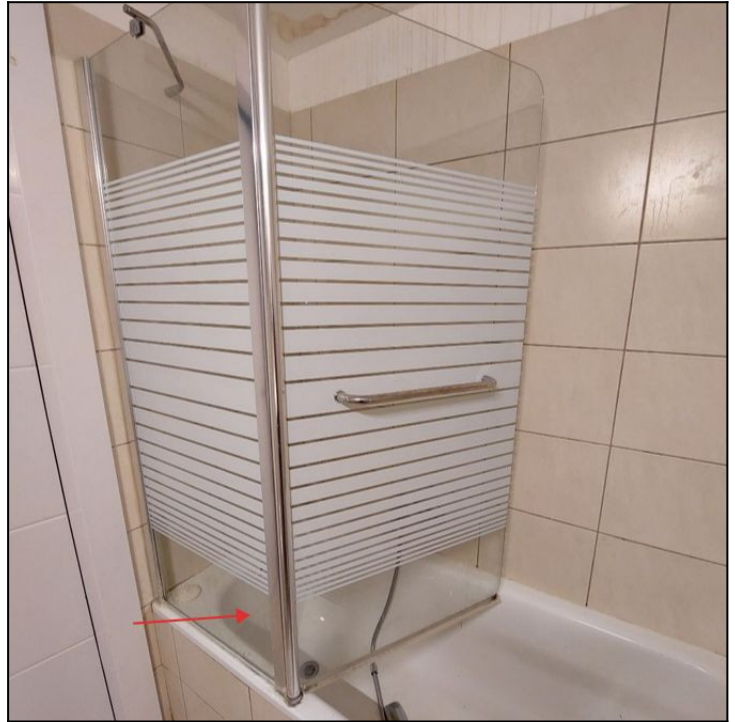
מקלחון על דופן אמבטיה בחדר אמבטיה כללי רעוע	<b>3.3 ממצא</b>
חדר רחצה כללי	<b>מיקום</b>
יש לחזק את חיבורו או להסירו	<b>הערה</b>
המקלחון שהותקן על דופן האמבטיה בחדר אמבטיה כללי מתנדנד ולא יציב	<b>המלצה</b>

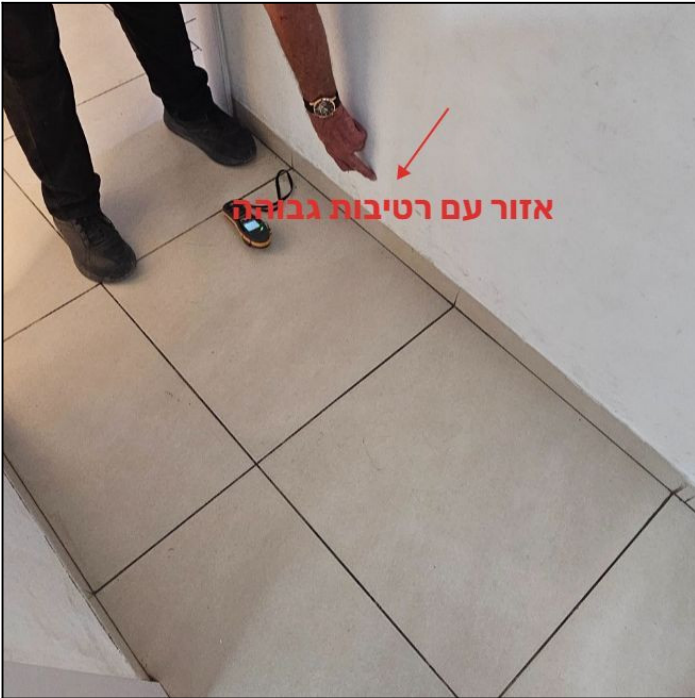
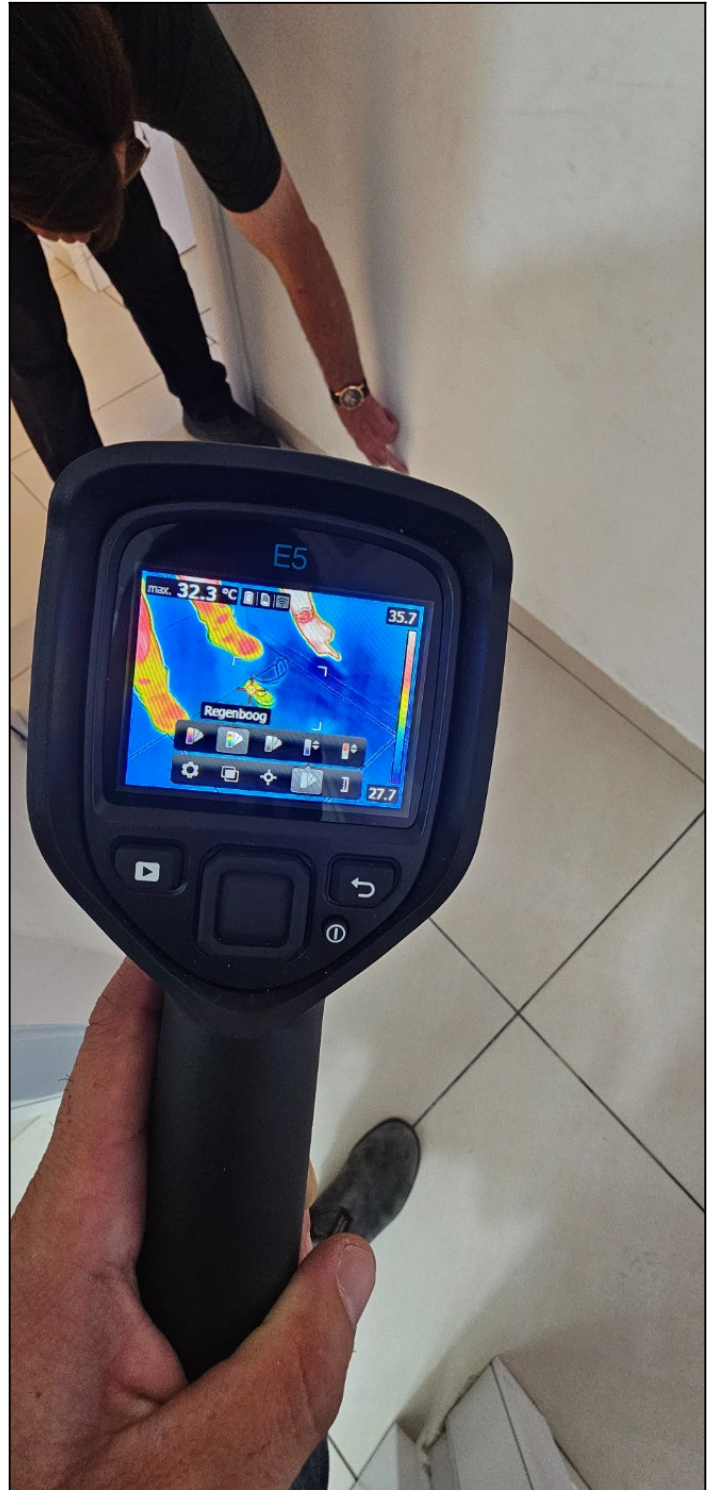
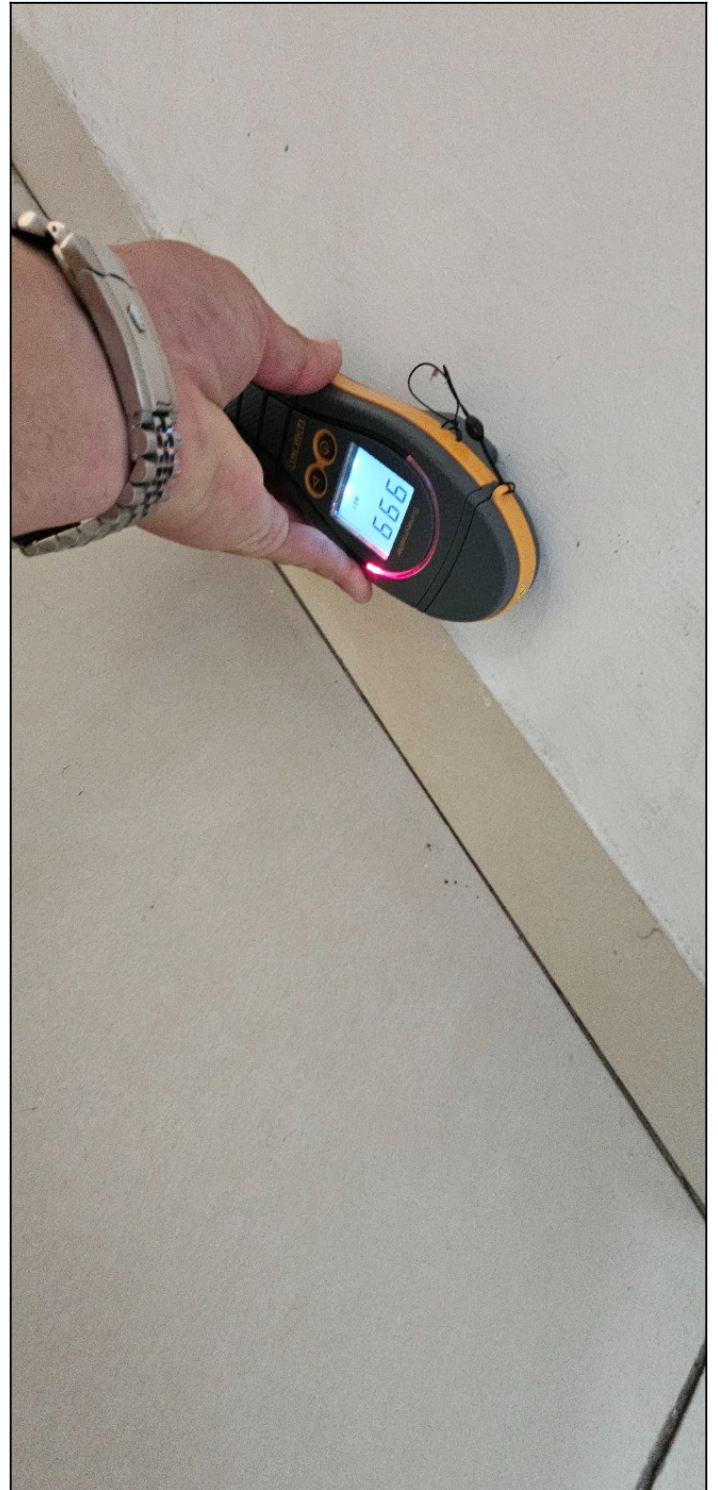
סימני רטיבות נמצאו בעזרת מד לחות ומצלמה תרמית	<b>4.1 ממצא</b>
מסדרון	<b>מיקום</b>
	<p>באזור מסוים נמצאו סימני רטיבות באמצעות מד לחות ומצלמה תרמית. המכשירים הצביעו על אזורים עם לחות גבוהה מהנורמה, דבר המעיד על קיום רטיבות מתמשכת שיכולה להוביל לנזק מבני ועובש.</p> <p>הסיבות האפשריות לליקוי: נזילה מצנרת מים או ביוב סמוכה. כשל באיטום הקירות, הרצפה, או התקרה. חדירת מי גשמים או מים מחוץ למבנה. הצטברות עיבוי באזורים לא מאווררים מספיק. פעולות לתיקון: זיהוי מקור הנזילה:</p> <p>המשך הבדיקה במצלמה תרמית לאיתור מקור הרטיבות. בדיקות נוספות עם מד לחות או ציוד מתקדם כמו מכשור לגילוי נזילות לאיתור המקור המדויק. תיקון הנזילה:</p> <p>אם מדובר בנזילה מצנרת מים או ביוב, יש לתקן את הצנרת באופן מקצועי. במקרים של כשל באיטום, יש לבצע תיקון נקודתי של חומרי האיטום באזורים הפגועים. שיקום הקירות:</p> <p>ייבוש האזור הפגוע בעזרת יבשנים או מפוחים. קילוף טיח וצבע פגועים ותיקונם עם חומרים עמידים ללחות. יישום חומרי איטום מתאימים ושיפור בידוד תרמי במידת הצורך. בקרה עתידית:</p> <p>לאחר התיקון, מומלץ לבצע בדיקות תקופתיות עם מד לחות ומצלמה תרמית כדי לוודא שהבעיה לא חזרה. שיפור מערכות האוורור כדי להפחית הצטברות לחות ועיבוי. תיקון מהיר של הליקוי יבטיח מניעת נזקים נוספים ושמירה על תקינות המבנה.</p>

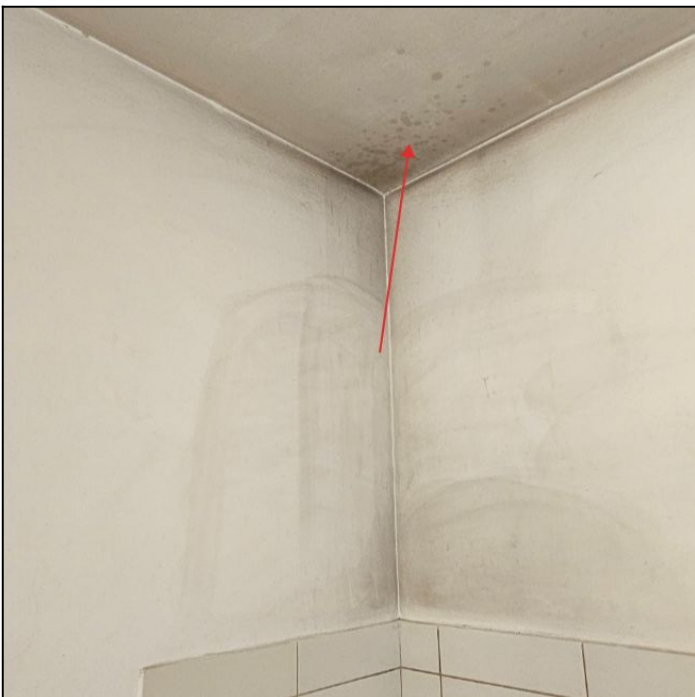
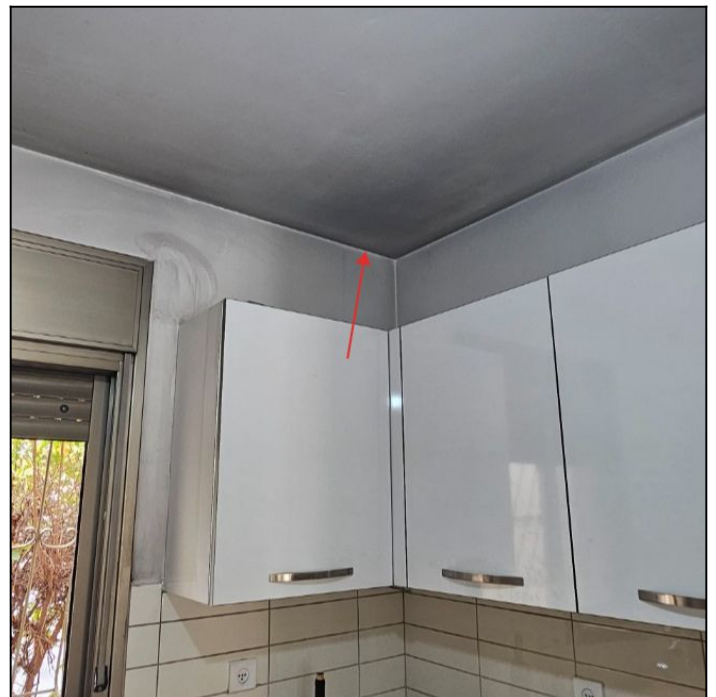
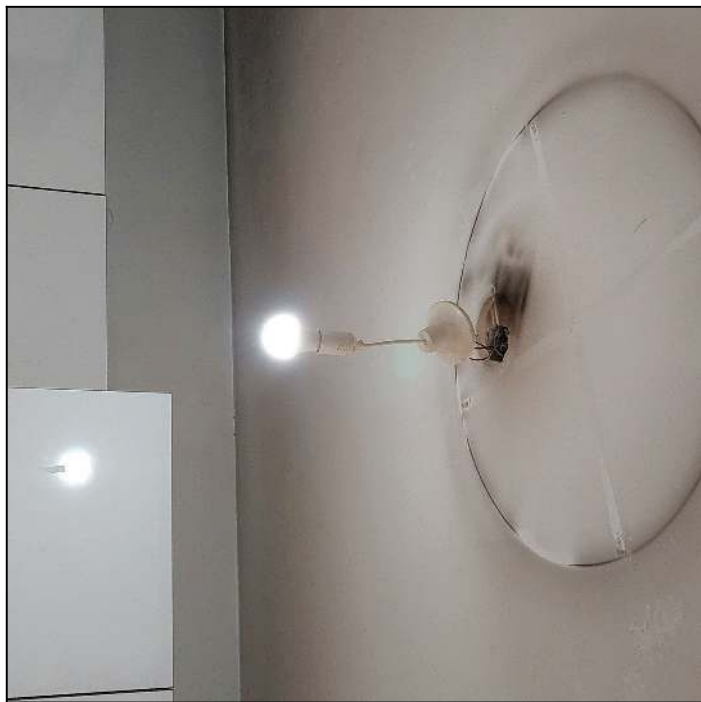
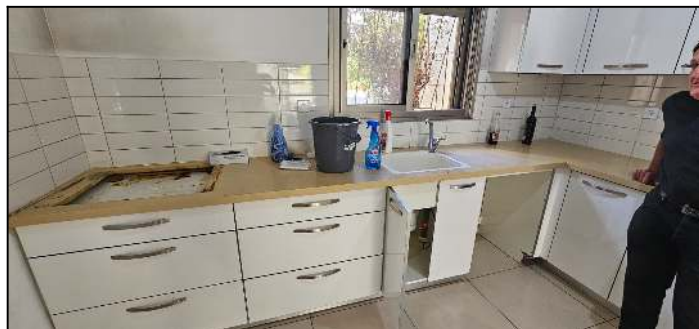
<p><b>4.2 ממצא</b> סימנים שחורים בתקרה באזור המטבח המעידים על עובש או פיח</p>
<p><b>מיקום</b></p>	<p>מטבח</p>
	<p>תיאור הבעיה: סימנים שחורים בתקרה באזור המטבח מעידים על בעיות לחות או עיבוי, העלולות להוביל להתפתחות עובש ופטרייות. מדובר במפגע בריאותי ועיצובי המצריך טיפול מהיר ומקצועי. או קיום מצב של שריפה במטבח.</p> <p>הסיבות האפשריות לליקוי: עיבוי ולחות: אוורור לא תקין של המטבח גורם להצטברות עיבוי מהבישול, שמוביל להופעת סימנים שחורים. קיום מנגל במטבח או משהו דומה</p> <p><b>המלצה</b></p> <p>תיקון נזילות, במידה וישנן, מצנרת או מאזורי איטום לקויים. איורור המטבח. שיקום התקרה: ניקוי הסימנים השחורים בעזרת תכשירים נגד עובש. צביעה מחדש עם צבע מונע עובש ועמיד בלחות. אוורור המטבח בעת בישול:</p> <p>פתיחת חלון במהלך בישול כדי לאפשר ליציאת אדים. בקרה ומעקב: מעקב אחר אזור התקרה לאחר התיקון עם מד לחות כדי לוודא שהבעיה לא חוזרת. בדיקות תקופתיות כדי לזהות סימני לחות או עובש בשלב מוקדם. הקפדה על אוורור תקין וטיפול מיידי בבעיות לחות יבטיחו שמירה על תקרת המטבח נקייה ובריאה.</p>

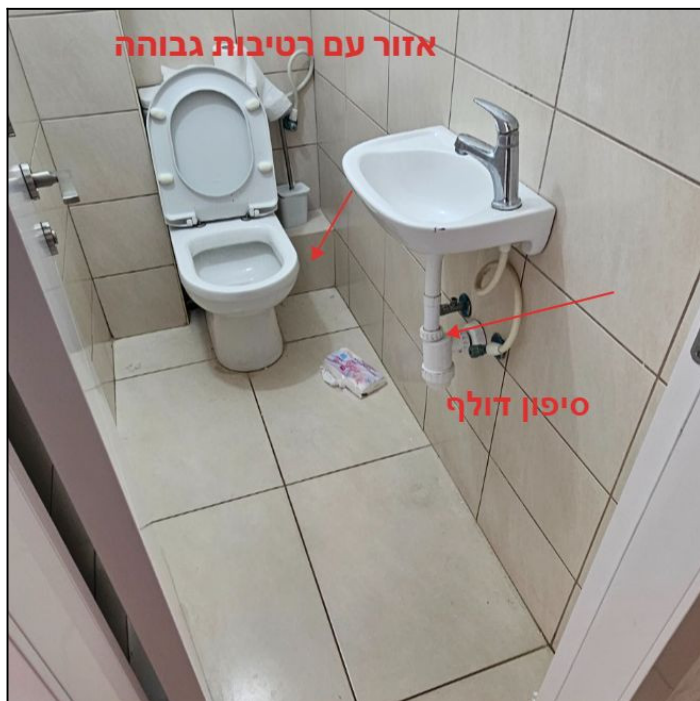
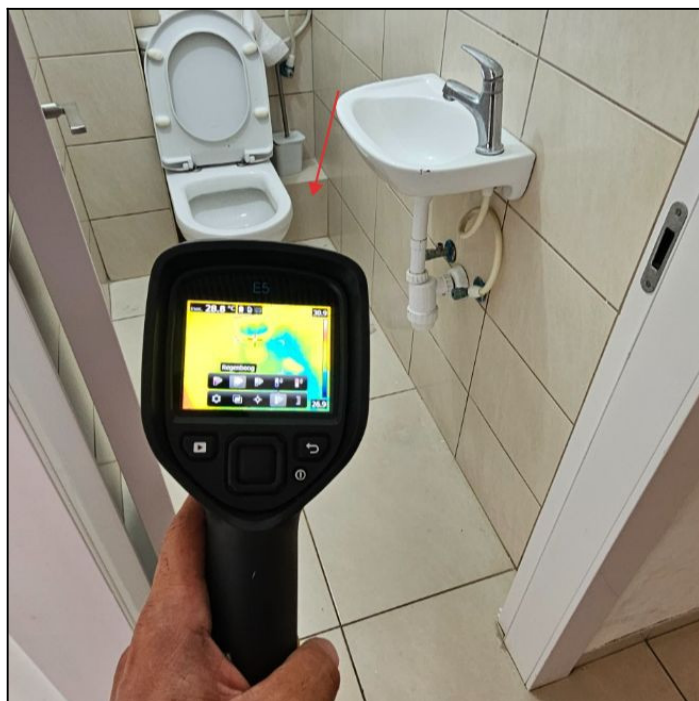
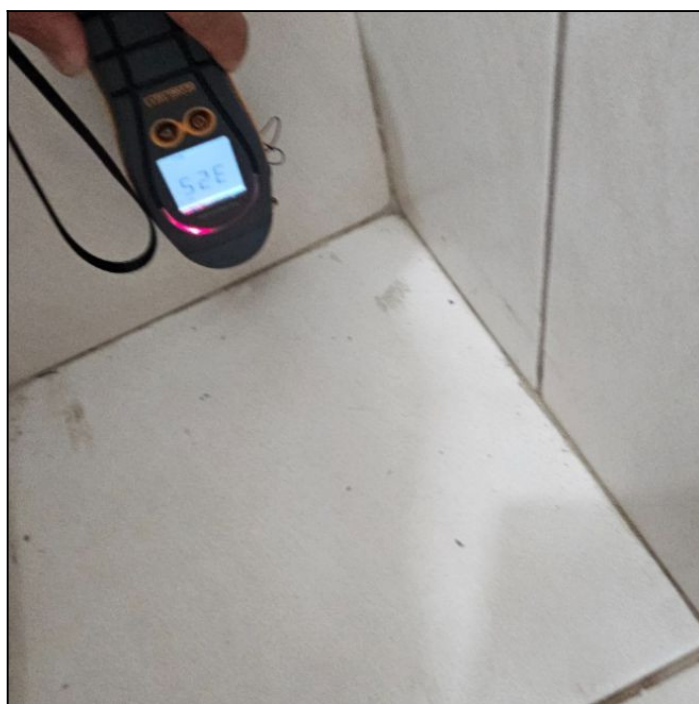
### רטיבות באזור צינור 4" של ביוב המנקז את השירותים

תיאור הבעיה:  
מצלמה תרמית ומד לחות מצביעים על רטיבות באזור צינור ביוב 4 אינץ' שמנקז את השירותים. רטיבות זו יכולה לנבוע מדליפות בצנרת או חדירת מים מאזורי חיבור לא תקינים.

דליפה בצינור או בחיבורים: איטום לא תקין של חיבורים, סדקים בצינור או חיבור לקוי של אביזרי צנרת. חדירת מי גשמים או מי שפכים: מים חיצוניים יכולים לחדור לאזור זה במידה ואיטום התקרה או הקירות הסמוכים פגום.

בעיות באיטום מעברי צנרת: חוסר איטום סביב הצינור במקומות שבהם הוא עובר דרך קירות או רצפה. פעולות לתיקון:  
איתור מקור הרטיבות:

נמצא: סיפון דולף מתחת לכיור שרותי האורחים.  
פעולות לתיקון: תיקון הסיפון מתחת לכיור או החלפתו.

יישום חומר איטום גמיש סביב מעברי הצנרת דרך קירות ורצפות.  
לוודא שהאיטום נעשה בצורה תקנית ומקיפה למניעת חדירת מים בעתיד.  
שיקום אזור הרטיבות:

ייבוש הקירות והאזור הנגוע באמצעות מפוחי אוויר או מכשירי ייבוש מקצועיים.  
תיקון הקיר והחזרתו למצב תקין, כולל טיח, צבע או חיפוי מחדש לפי הצורך.  
בדיקת מערכת הניקוז:

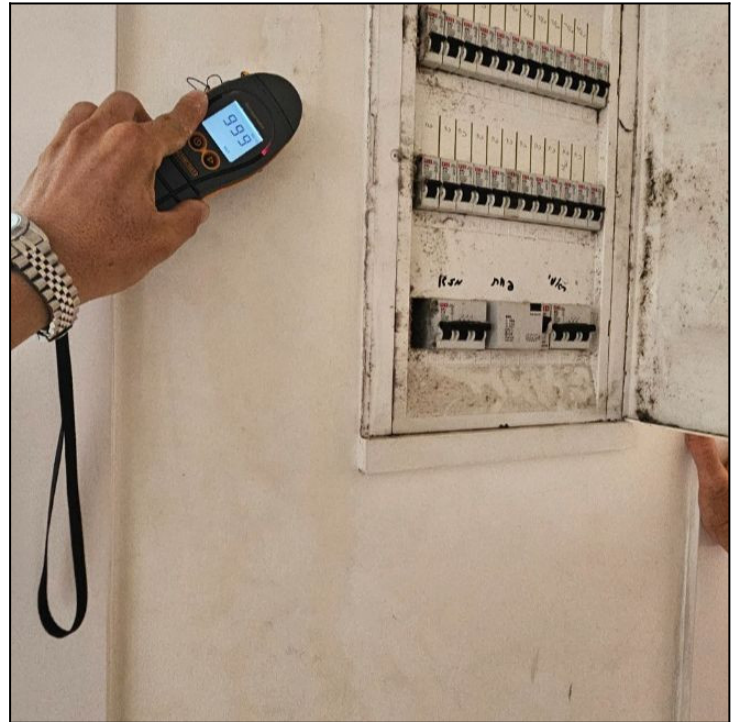
רטיבות גבוהה בקיר של ארון חשמל	4.4 ממצא
<b>מיקום</b>	<b>מסדרון</b>
<p>תיאור הבעיה: במהלך בדיקה באמצעות מד לחות ומצלמה תרמית, נמצאה רטיבות גבוהה בקיר שמאחורי ארון החשמל. מצב זה יכול להוות סיכון משמעותי, במיוחד בסביבת חשמל, ולכן יש לטפל בו בדחיפות.</p>	
<p>סיבות אפשריות לליקוי: דליפת מים מצנרת סמוכה: ייתכן שקיימת דליפה מצנרת מים העוברת מאחורי הקיר. חדירת מי גשמים: ייתכן שמים חודרים דרך הקיר מבחוץ כתוצאה מאיטום חיצוני לא תקין. עיבוי לחות: רטיבות כתוצאה מעיבוי יכולה להיווצר עקב שינויים בטמפרטורה בסביבת ארון החשמל. פעולות לתיקון: איתור מקור הרטיבות:</p>	
<p>שימוש במצלמה תרמית לזיהוי מדויק של מקור חדירת המים. בדיקה עם מד לחות כדי להעריך את חומרת הרטיבות ואת האזור המדויק הנגוע. תיקון דליפות:</p>	
<p>אם מדובר בדליפה מצנרת מים, יש לתקן או להחליף את הצנרת הפגומה. חיזוק חיבורים ויישום חומרי איטום מתאימים בצנרת. שיפור האיטום החיצוני:</p>	
<p>אם הרטיבות נובעת מחדירת מים מבחוץ, יש לבצע איטום מחדש של הקיר החיצוני באמצעות חומרים מתאימים, כגון איטום אקרילי או ציפוי גמיש אחר. ייבוש וטיפול בקיר:</p>

<p>ייבוש הקיר באמצעות מכשירי ייבוש או מפוחי אוויר. טיפול בקיר לנטרול עובש ופטרייות, שיקום באמצעות טיח ותיקוני צבע מתאימים. אמצעי הגנה:</p>	
<p>התקנת חיפוי מגן על הארון וארגון החוטים בצורה המונעת מגע ישיר עם אזור רטוב. מעקב ובקרה:</p>	
<p>לאחר התיקון, יש לבצע בדיקות תקופתיות לוודא שהרטיבות לא חוזרת. שקול התקנת חיישני לחות או רטיבות בתוך ארון החשמל כדי להתריע על בעיות עתידיות בזמן אמת. הטיפול המהיר והמקצועי בליקוי זה חיוני לשמירה על בטיחות המבנה ומניעת סיכונים חשמליים.</p>	
<b>מחיר</b>	1,995 ש"ח (מחיר ליחידה: 1,995 ש"ח, כמות: 1 קומפ')

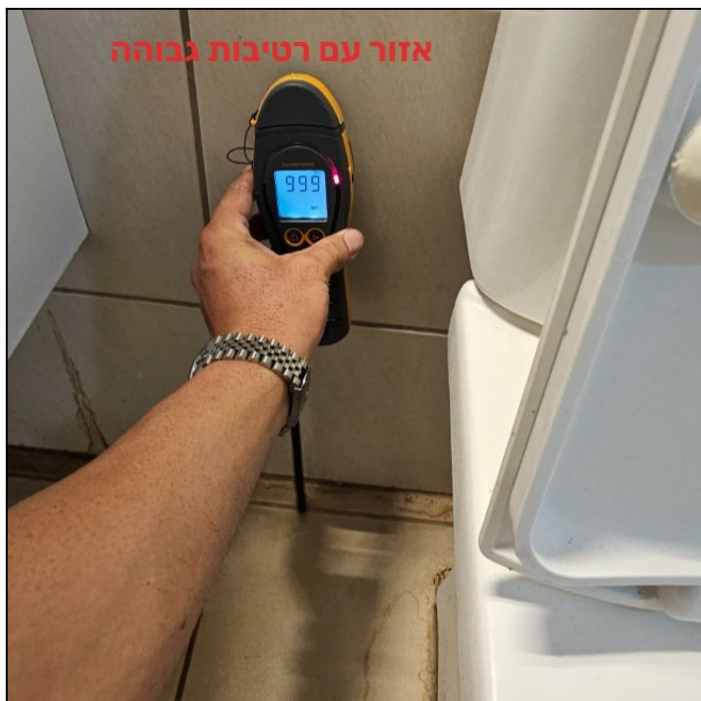
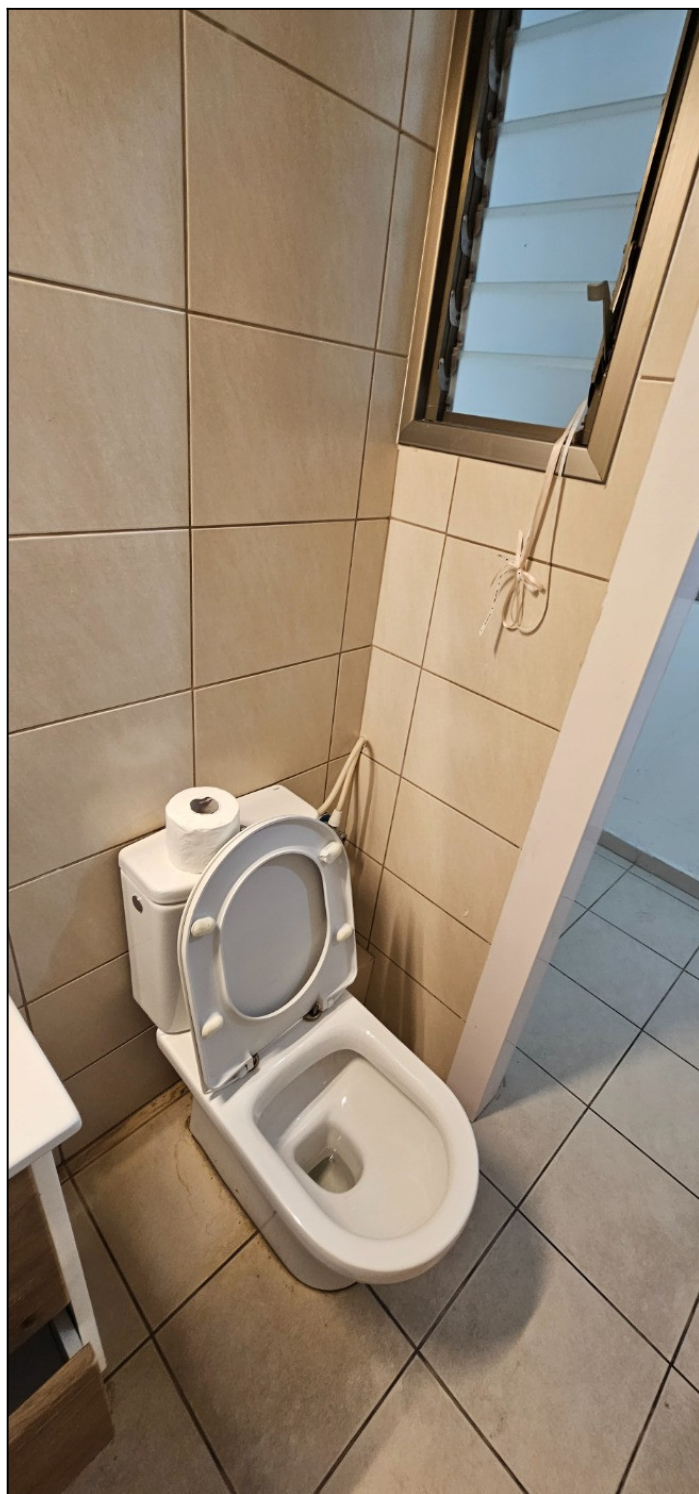
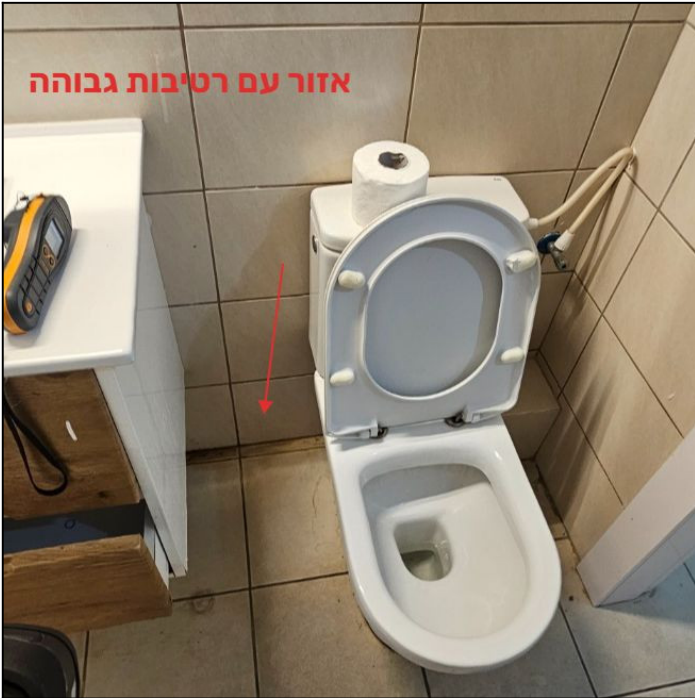
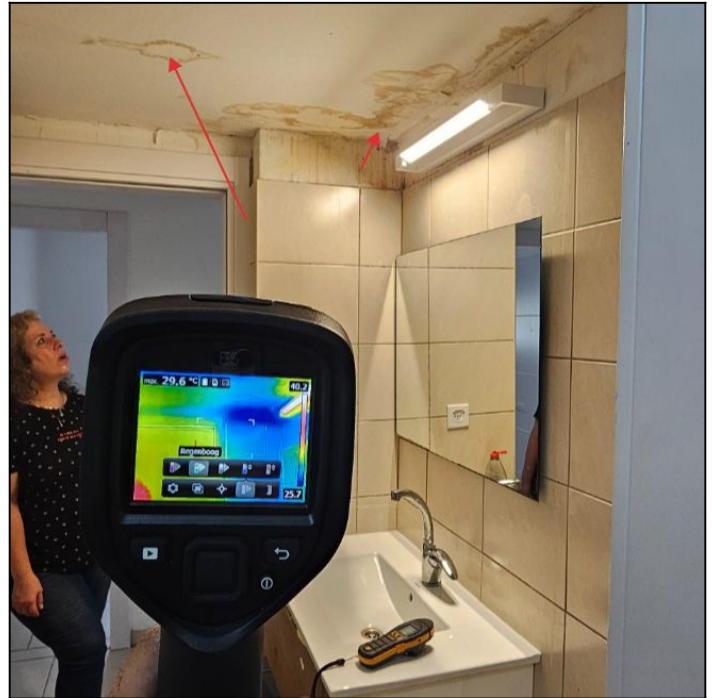
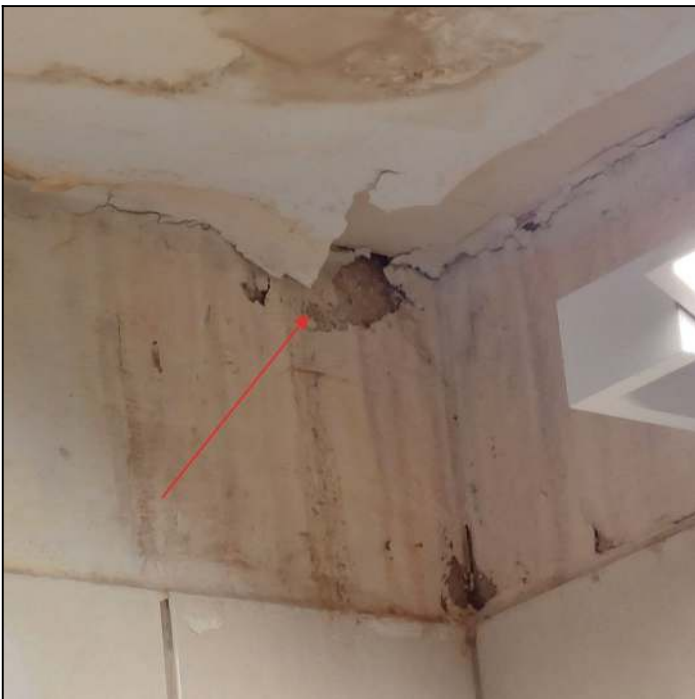
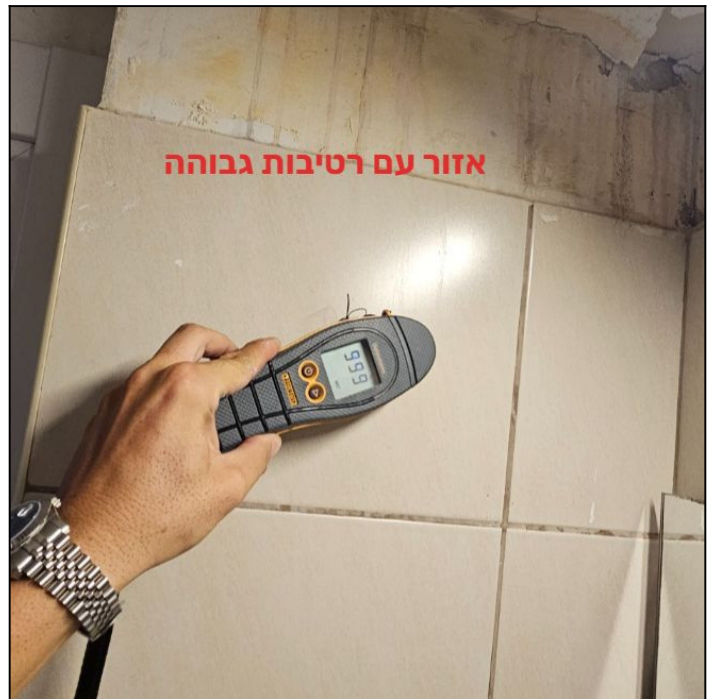
סימני רטיבות נמצאו בעזרת מד לחות ומצלמה תרמית	<b>4.5 ממצא</b>
	<b>מיקום</b> חדר רחצה כללי
<p>באזור מסוים נמצאו סימני רטיבות באמצעות מד לחות ומצלמה תרמית. המכשירים הצביעו על אזורים עם לחות גבוהה מהנורמה, דבר המעיד על קיום רטיבות מתמשכת שיכולה להוביל לנזק מבני ועובש.</p> <p>הסיבות האפשריות לליקוי: נזילה מצנרת מים או ביוב סמוכה. כשל באיטום הקירות, הרצפה, או התקרה. חדירת מי גשמים או מים מחוץ למבנה. הצטברות עיבוי באזורים לא מאווררים מספיק. פעולות לתיקון: זיהוי מקור הנזילה:</p> <p>המשך הבדיקה במצלמה תרמית לאיתור מקור הרטיבות. בדיקות נוספות עם מד לחות או ציוד מתקדם כמו מכשור לגילוי נזילות לאיתור המקור המדויק. תיקון הנזילה:</p> <p>אם מדובר בנזילה מצנרת מים או ביוב, יש לתקן את הצנרת באופן מקצועי. אם צינור הניקוז של המזגן שמעל תקרת הגבס סתום או כל סיבה אחרת הגורמת לנזילה מהמזגן יש למצוא את הסיבה לנזילה ולתקן.</p> <p>ייבוש האזור הפגוע בעזרת יבשנים או מפוחים. קילוף טיח וצבע פגועים ותיקונם עם חומרים עמידים ללחות. נראה כי יש להחליף את תקרת הגבס אם אין אפשרות לשקמה. יישום חומרי איטום מתאימים ושיפור בידוד תרמי במידת הצורך. בקרה עתידית:</p> <p>לאחר התיקון, מומלץ לבצע בדיקות תקופתיות עם מד לחות ומצלמה תרמית כדי לוודא שהבעיה לא חזרה.</p>	<b>המלצה</b>

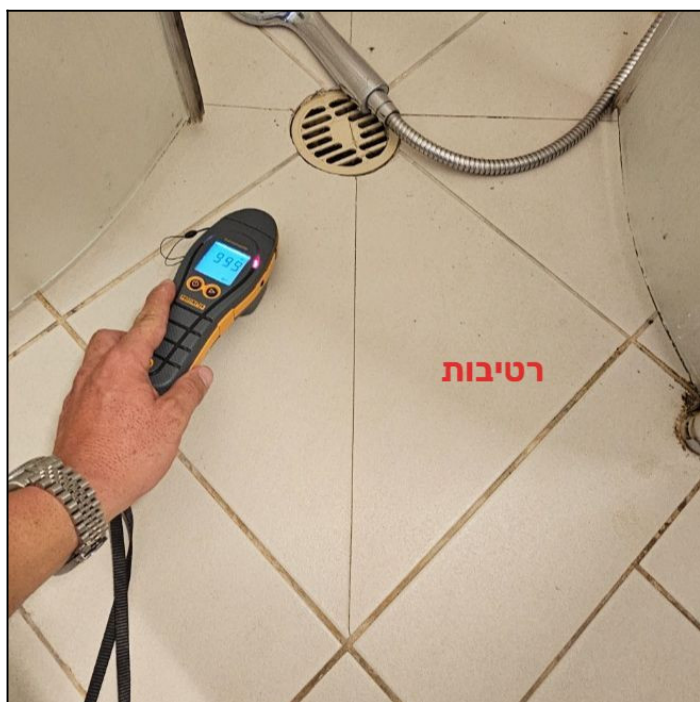
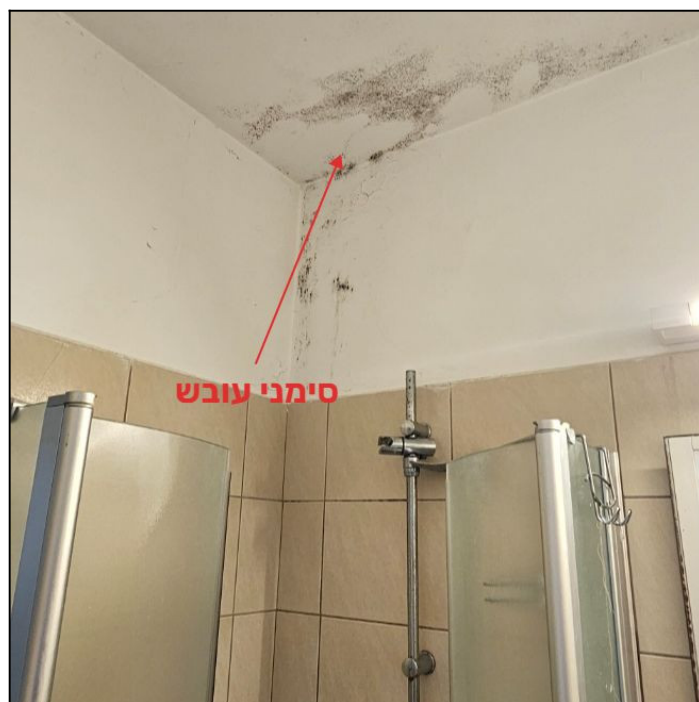
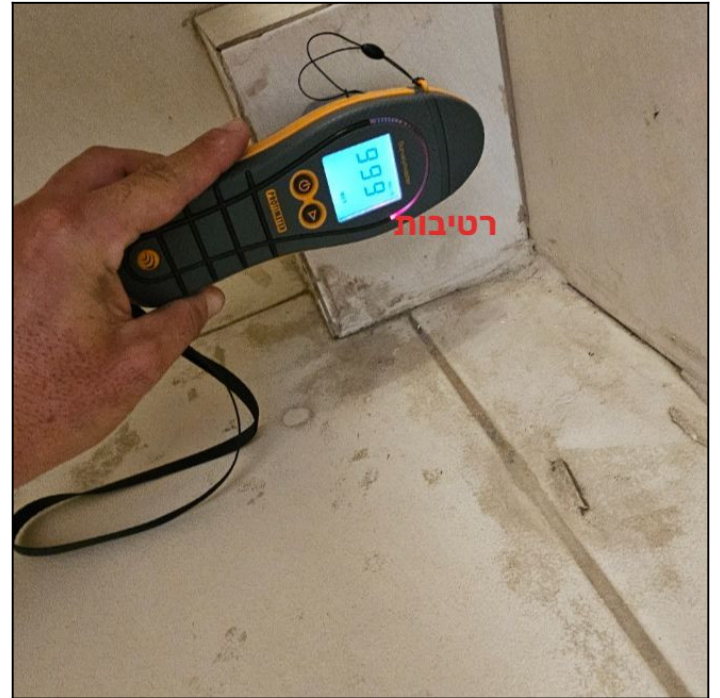
רטיבות וסימני עובש בתקרת שרותי חדר רחצה הורים	<b>4.6 ממצא</b>
	<b>מיקום</b> חדר רחצה הורים
<p>תיאור הבעיה: סימני עובש בתקרה סיבות אפשריות לליקוי: חוסר איוורור. פעולות לתיקון: סיוד הקיר ושימוש בחומר אוטם</p> <p>שימוש במצלמה תרמית לאיתור נקודות חמות של לחות. בדיקה באמצעות מד לחות כדי לאמת את מידת הרטיבות ואת מקומה המדויק.</p> <p>המלצה : איוורור חדר רחצת הורים למניעת עיבוי האדים</p>	<b>המלצה</b>
	<b>מחיר</b> 4,000 ₪ (מחיר ליחידה: 4,000 ₪, כמות: 1 קומפ')
