תאריך: 16/09/2024

## חוות דעת הנדסית - בדק בית דירה יד שניה

כתובת: נקר 40 - דירה 1 - פתח תקווה

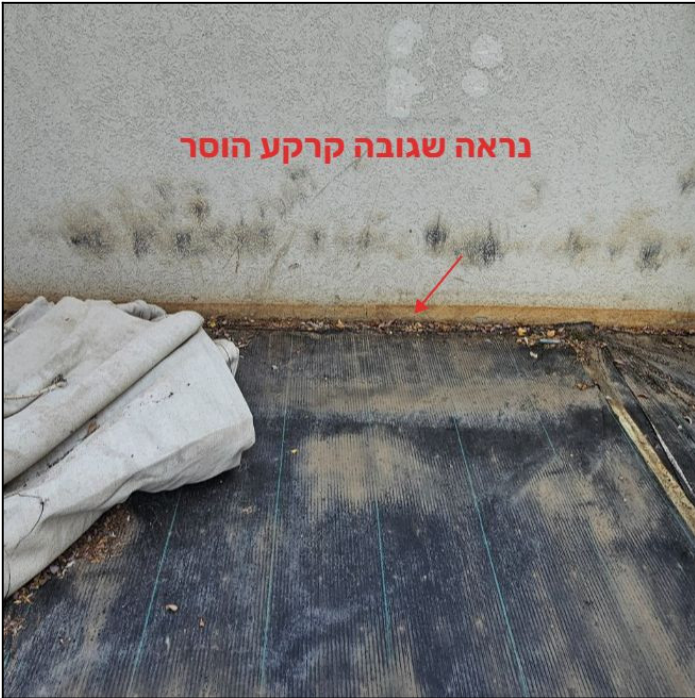
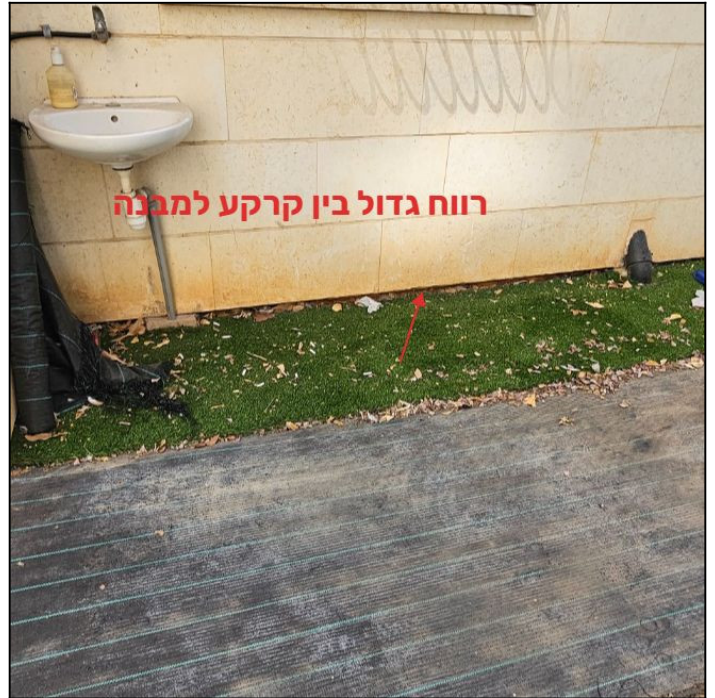
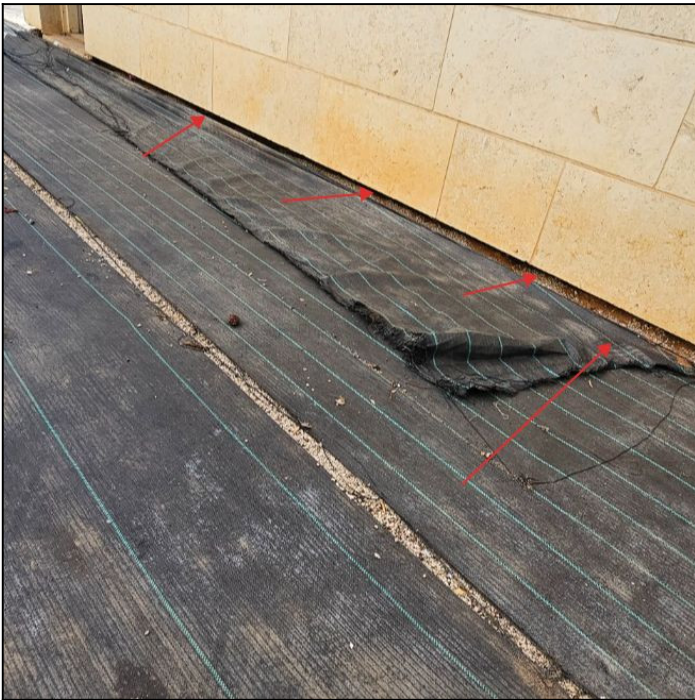
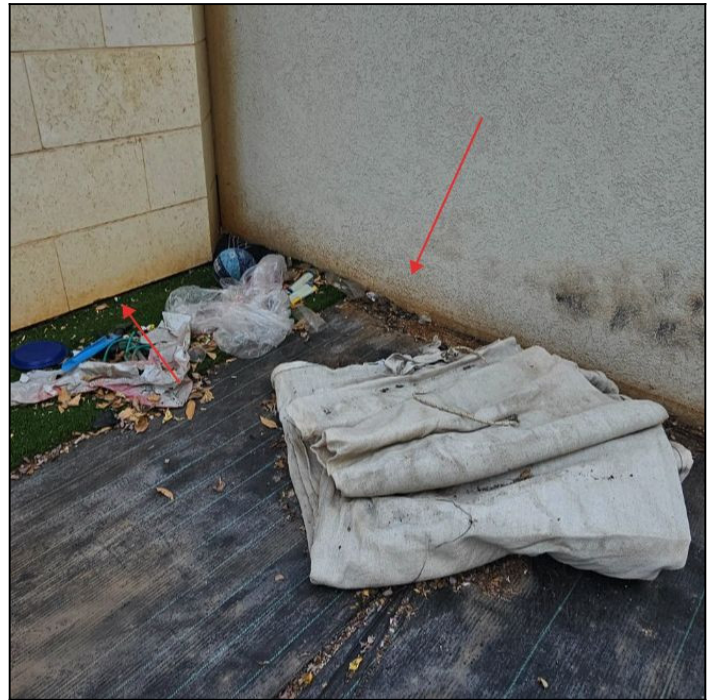
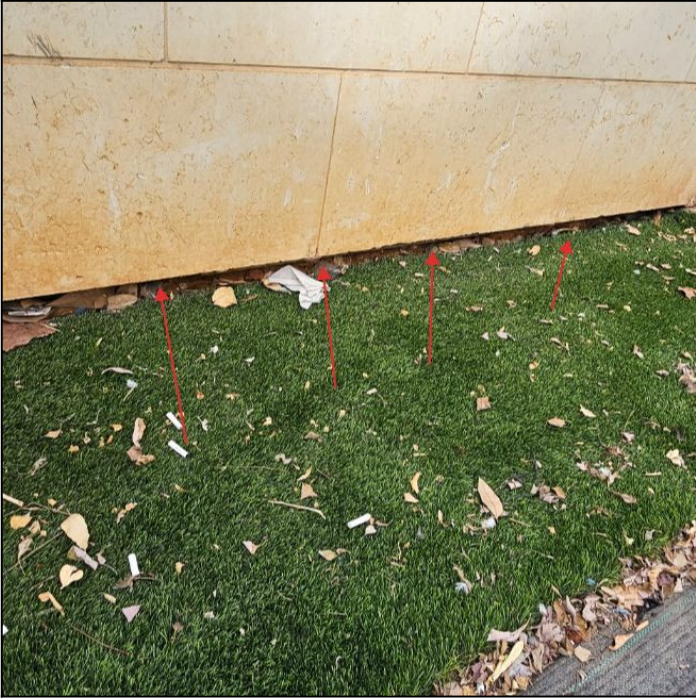
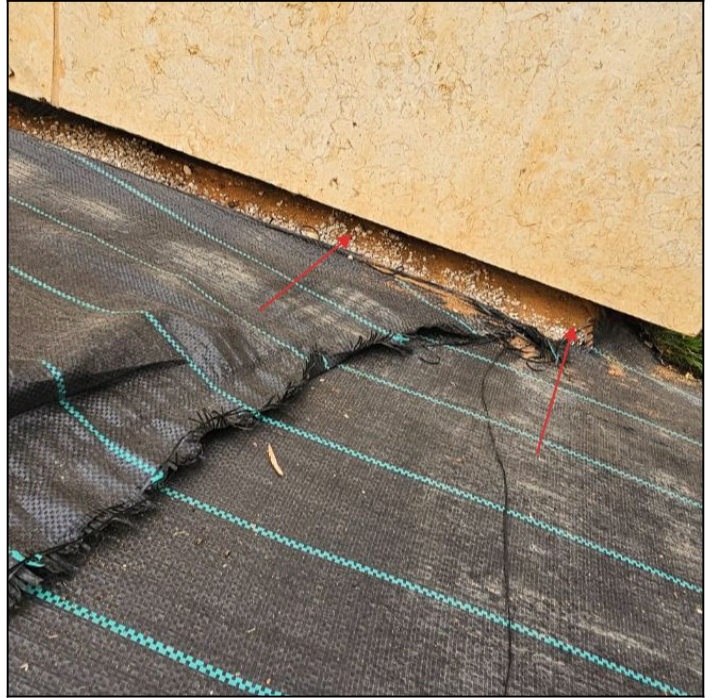
רווח בתחתית המבנה כתוצאה מהסרת גובה הקרקע בחצר	4.7 ממצא
	<b>מיקום</b> חצר
<p>תיאור הבעיה: במהלך הבדיקה נמצא כי גובה הקרקע בחצר, שאמור להיות בגובה 0 עם דירת הגן, הוסר או שונמך, וכתוצאה מכך נוצר רווח גדול בתחתית המבנה. רווח זה עלול לאפשר חדירת מים ולהוביל לבעיות רטיבות ופיגיעה במבנה.</p> <p>בעיות עיקריות: חדירת מים: רווח גדול בתחתית המבנה מאפשר כניסת מים בתקופות גשומות או בעת השקיה, שעלולה לגרום לנזקי רטיבות. פיגיעה במבנה: חדירת מים באופן מתמשך יכולה להוביל לנזק למבנה, לרבות סדקים, עובש והתפשטות רטיבות בקירות פנימיים. פיגיעה באיטום המבנה: האזור הפתוח חשוף לתנאי מזג האוויר ועלול לפגוע בשכבת האיטום של המבנה, אם קיים. דרישות תקן: תקן ישראלי 1752 חלק 2: קובע את הדרישות למערכת איטום והגנה מפני חדירת מים לאזורים צמודי מבנה. התקן מדגיש את החשיבות של מניעת חדירת מים בממשקים שבין הקרקע למבנה. תקן ישראלי 5568: מתייחס להנחיות לאיטום רצפות ולקירות חוץ על מנת למנוע חדירת מים. תיקון מומלץ: מילוי רווח בקרקע: יש למלא את הרווח שנוצר בקרקע בצמוד למבנה בעזרת חומרי מילוי מתאימים, כמו אדמה דחוסה או חצץ, על מנת להגיע לגובה המקורי ולמנוע חדירת מים.</p> <p><b>המלצה</b> יישום איטום בתחתית המבנה: לפני מילוי הקרקע מחדש, יש לבצע בדיקה של שכבת האיטום בקיר התחתון של המבנה. אם נמצאו ליקויים באיטום, יש לתקן את האיטום בעזרת חומרים מתאימים ולוודא איטום איכותי והדוק לכל אורך הקיר התחתון. התקנת ניקוז מים: יש להתקין תעלת ניקוז או מערכת ניקוז בקצה המפגש בין הקרקע למבנה כדי להבטיח פינוי מים באופן יעיל ולהפחית עומס מים על אזור המגע. הבטחת שיפוע קרקע תקין: יש ליצור שיפוע קל בקרקע הרחק מהמבנה, על פי התקן, כדי להבטיח ניקוז טבעי של מים מהמבנה ולאפשר זרימת מים למערכת הניקוז. בקרה ובדיקות תקופתיות: לאחר התיקון, מומלץ לבצע בדיקות תקופתיות לאיתור בעיות נוספות אפשריות, כגון רטיבות חוזרת או שינויים במבנה הקרקע בסמוך למבנה. הקפדה על ביצוע התיקונים הנדרשים והתחזוקה השוטפת תסייע במניעת בעיות רטיבות ותשמור על המבנה במצב תקין.</p>

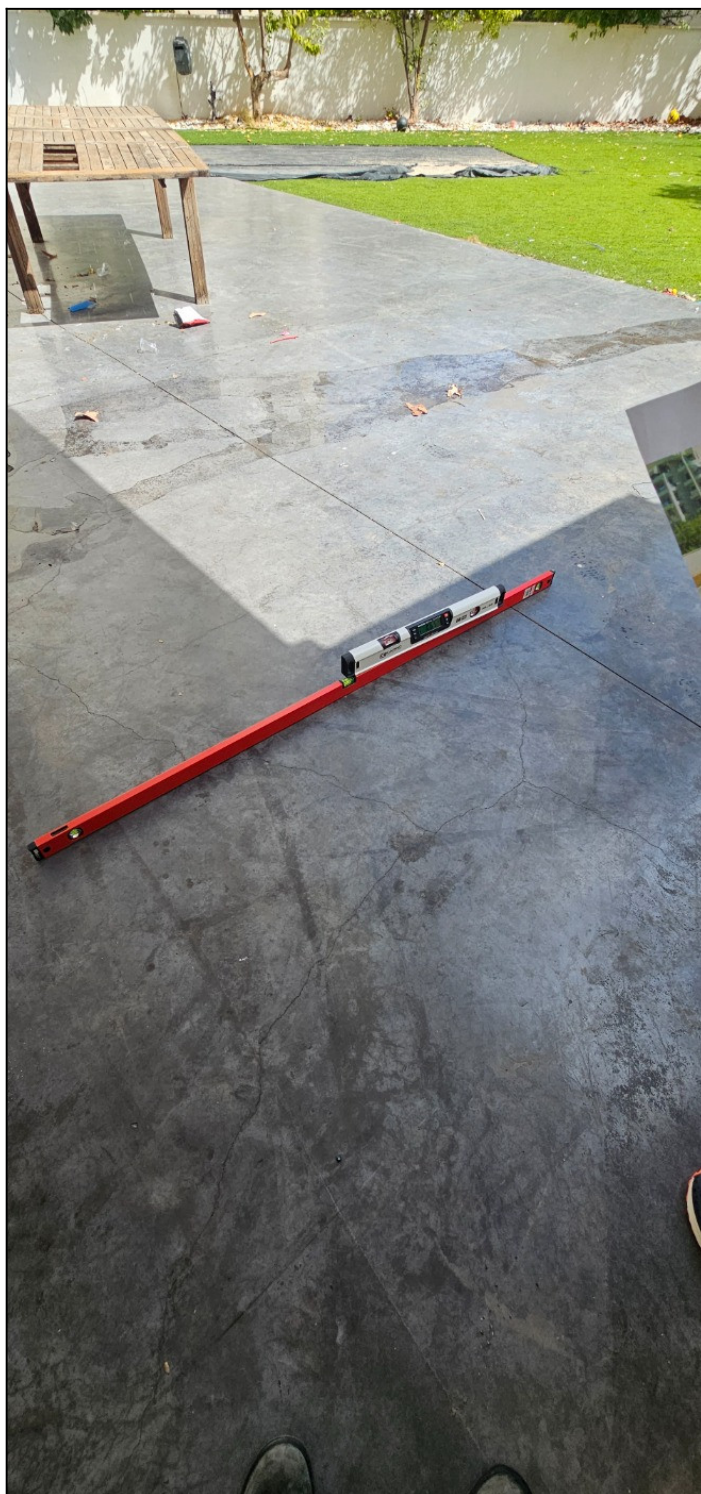
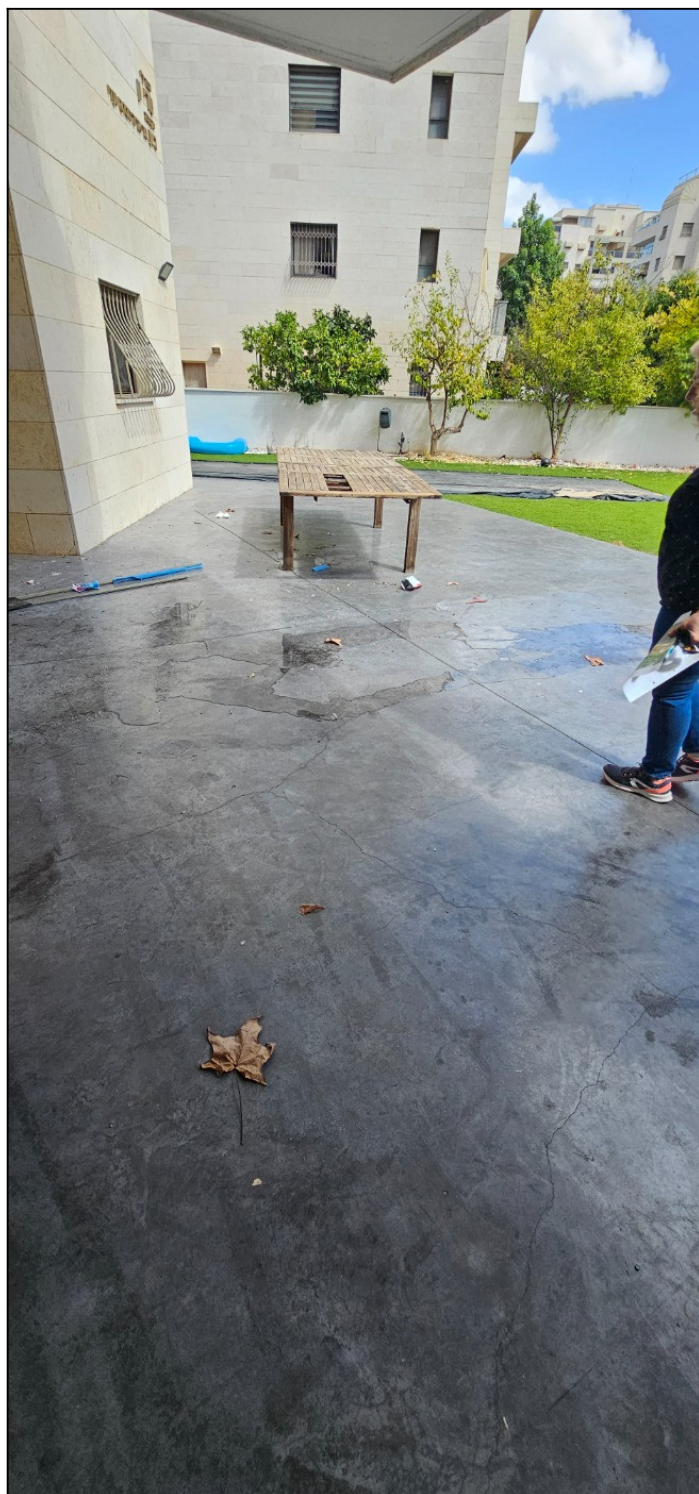
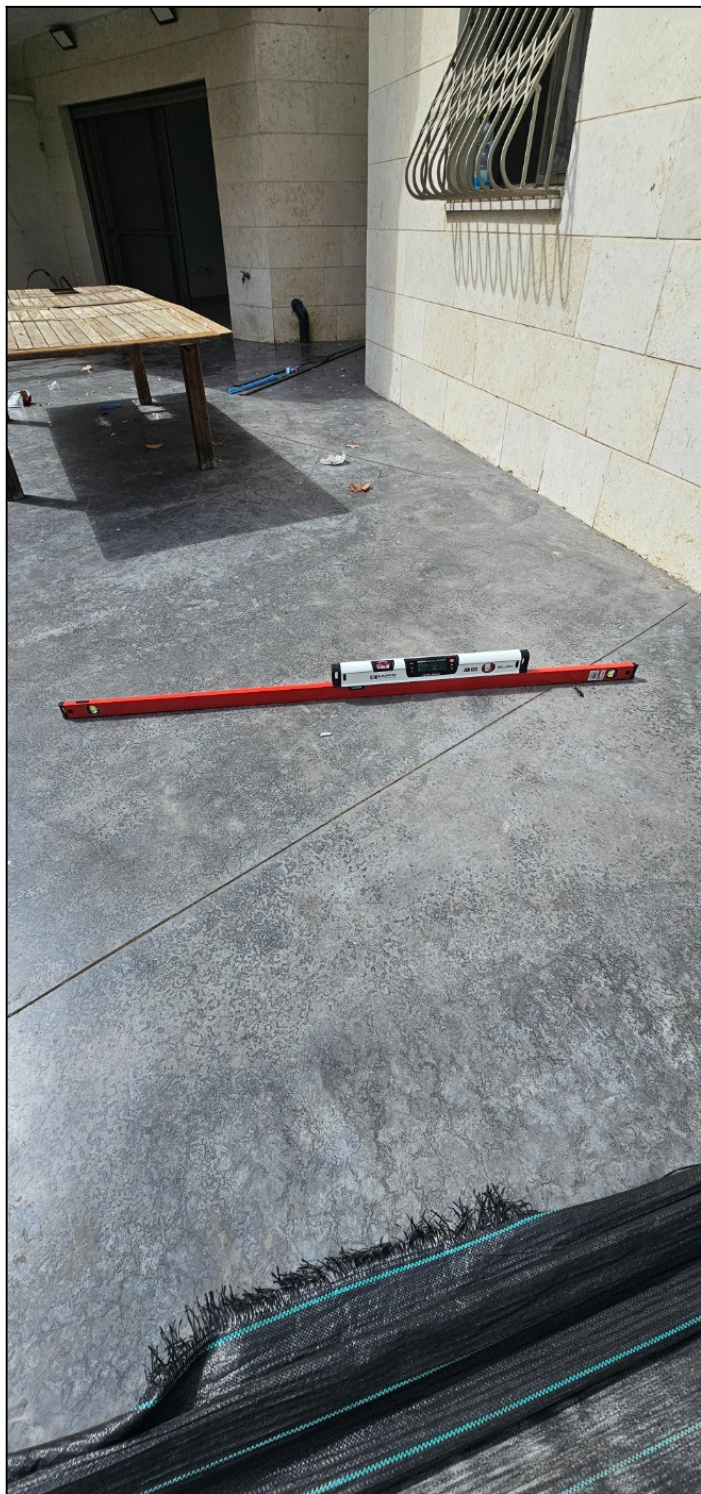
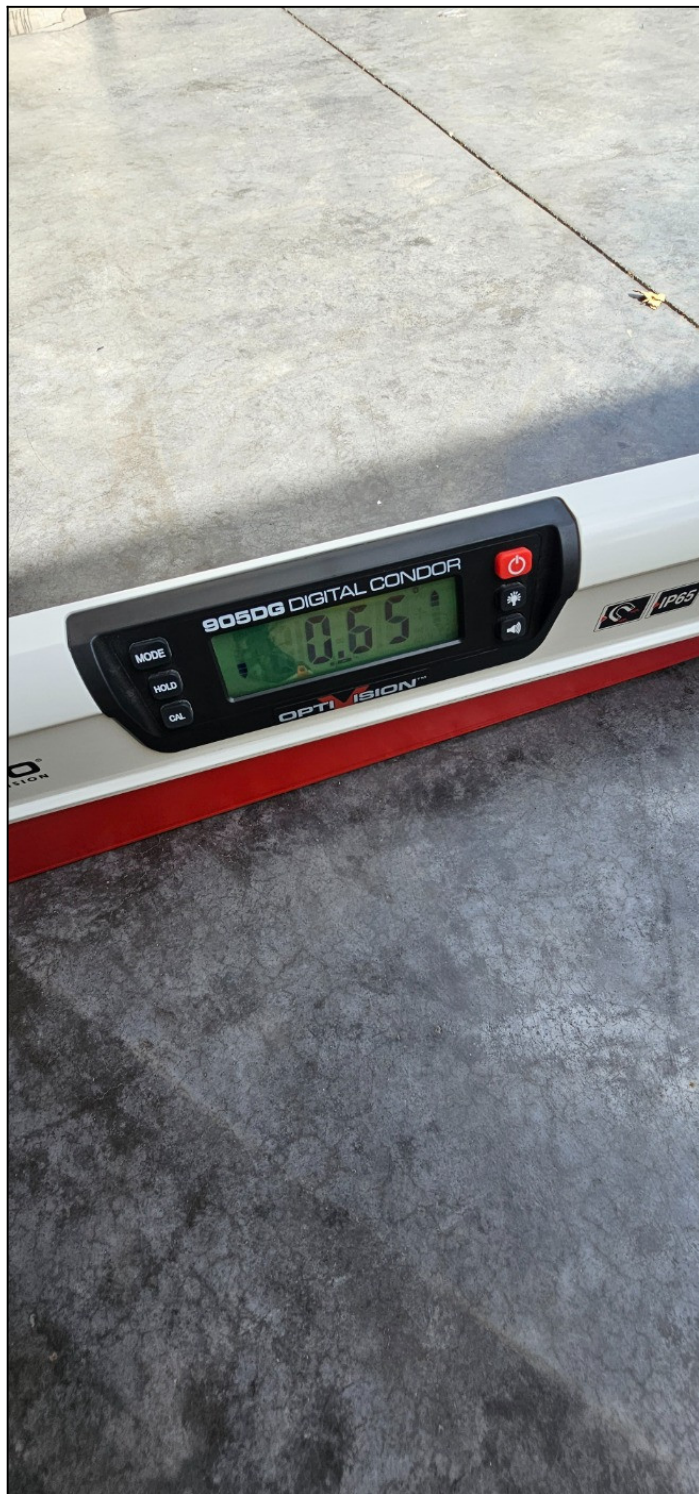
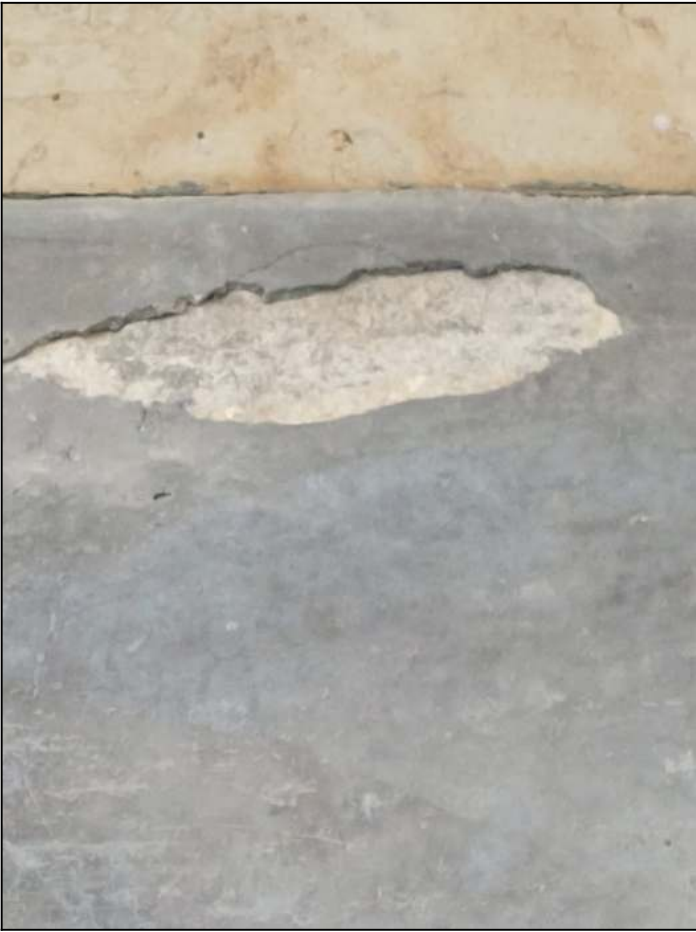
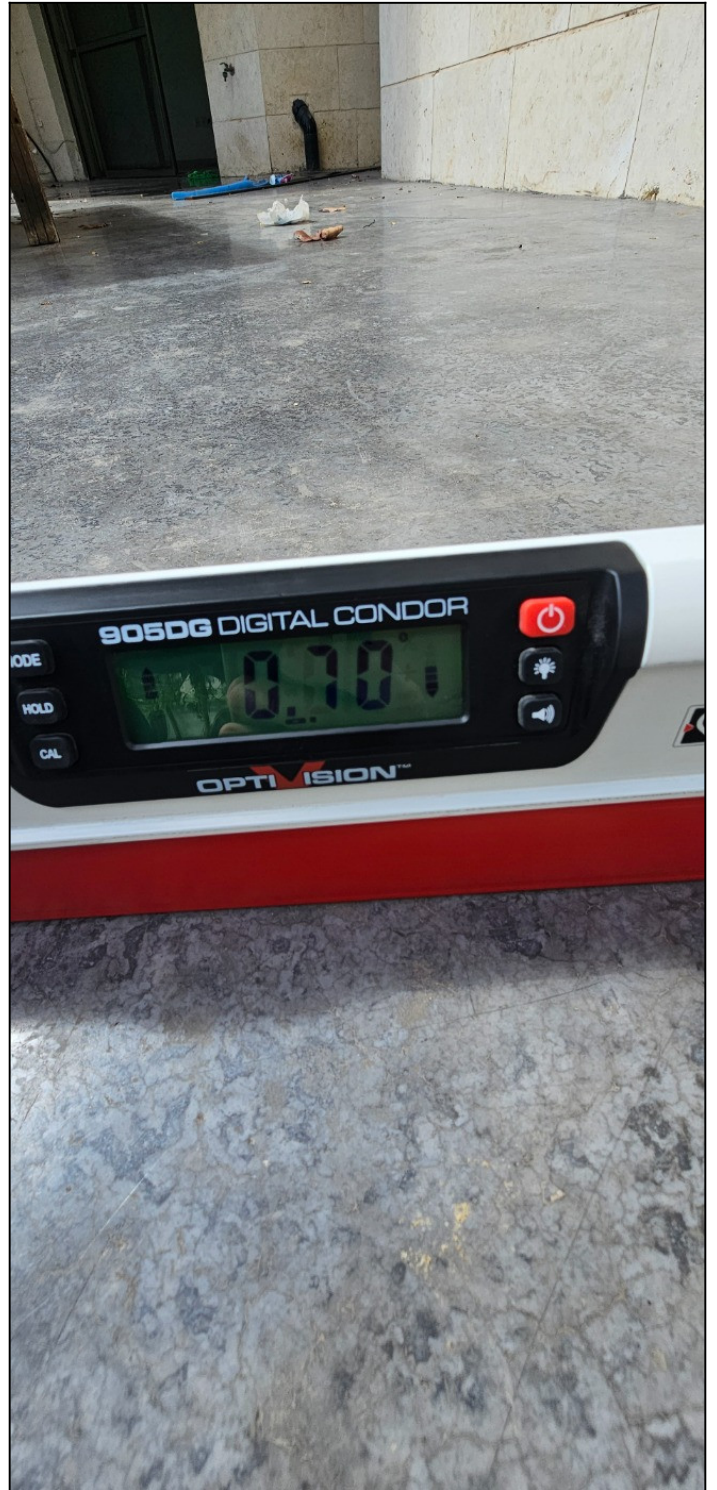
<b>יציקת בטון באיכות ירודה על ריצוף קיים עם סדקים, פגמים וקילופים, ללא שיפוע תקני וללא חיבור לניקוז מי גשמים</b>	<b>5.2 ממצא</b>
<b>חצר</b>	<b>מיקום</b>
<p>תיאור הבעיה: במהלך הבדיקה נמצא כי הדייר ביצע יציקת בטון במקום הריצוף שהיה קיים בחצר הדירה. היציקה כוללת סדקים ופגמים, אין שיפוע תקני של 1% לניקוז מים, ואין חיבור תקני לניקוז מי גשמים. בעיות עיקריות: סדקים ופגמים ביציקת הבטון: עלולים לגרום להצטברות מים, חדירה למבנה, ופגיעה בריצוף הקיים בדירה. היעדר שיפוע תקני: השיפוע נדרש על פי תקן כדי לאפשר זרימת מים לכיוון הניקוז. היעדר שיפוע מתאימם להצטברות מים ויכול להוביל לרטיבות ונזקים נוספים. היעדר חיבור לניקוז מי גשמים: חסר חיבור תקני לניקוז מי גשמים, מה שעלול לגרום להצפה במקרים של גשמים. דרישות תקן: תקן ישראלי 2571 חלק 1: קובע את הדרישה לשיפוע של לפחות 1% במשטחים חיצוניים להבטחת ניקוז מי גשמים. תקן ישראלי 3.5021: עוסק בדרישות לניקוז תקין, כולל חיבורי ניקוז ותכנון שיפועים. תיקון מומלץ: שבירת היציקה הקיימת: יש להסיר את יציקת הבטון הנוכחית באופן מקצועי.</p>	<b>המלצה</b>

<p>הכנת תשתית חדשה: ניקוי השטח והכנה ליציקת בטון חדשה כולל חומרים מתאימים למניעת חדירת רטיבות. יישום חומרי איטום לפני היציקה החדשה, בהתאם להוראות היצרן. יציקת בטון עם שיפוע תקני: ביצוע יציקה חדשה עם שיפוע של לפחות 1% לכיוון הניקוז כדי להבטיח זרימת מים תקינה. חיזוק היציקה באמצעות רשת ברזל למניעת סדקים עתידיים. התקנת ניקוז תקני: התקנת חיבורי ניקוז מתאימים למי גשמים לפי התקן, כולל כיסוי מתאים. ביצוע בדיקה ושטיפה כדי לוודא תפקוד תקין של מערכת הניקוז. בקרה ובדיקות: בדיקת היציקה הסופית באמצעות מד שיפועים לוודא עמידה בתקנים. מעקב אחרי תפקוד הניקוז ותקינות השיפועים לאורך זמן. הקפדה על ביצוע תקין של יציקת הבטון והניקוז יבטיחו עמידות לאורך זמן וימנעו נזקים עתידיים.</p>

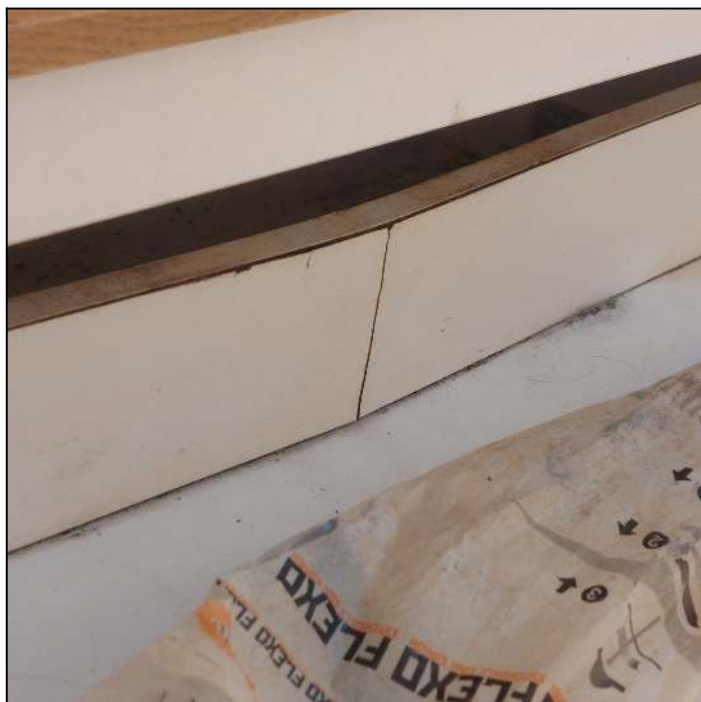
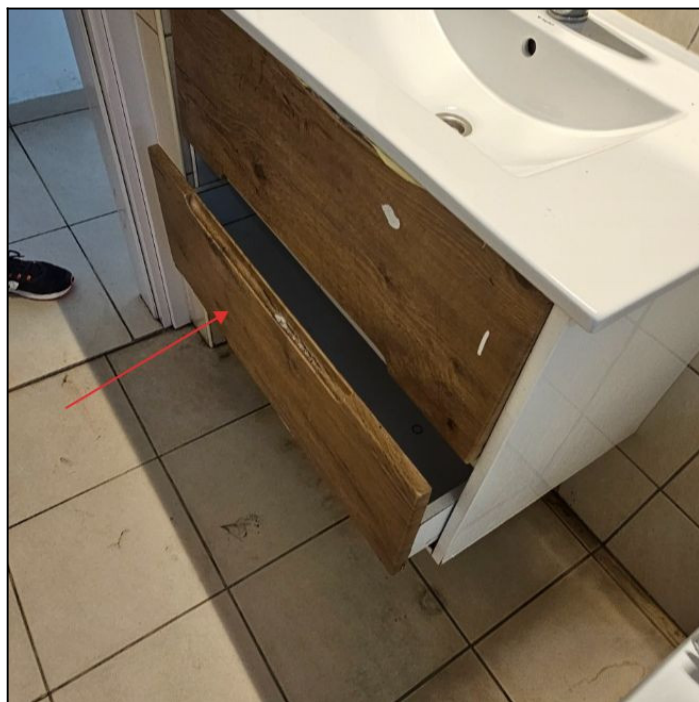
6.1 ממצא ארון אמבטיה באיכות ירודה – קילוף של ציפוי חיצוני מגוף הארון. מגירה אחת קשה מאוד לפתיחה המגירה השנייה פגומה הארון דורש החלפה בשל מצבו.

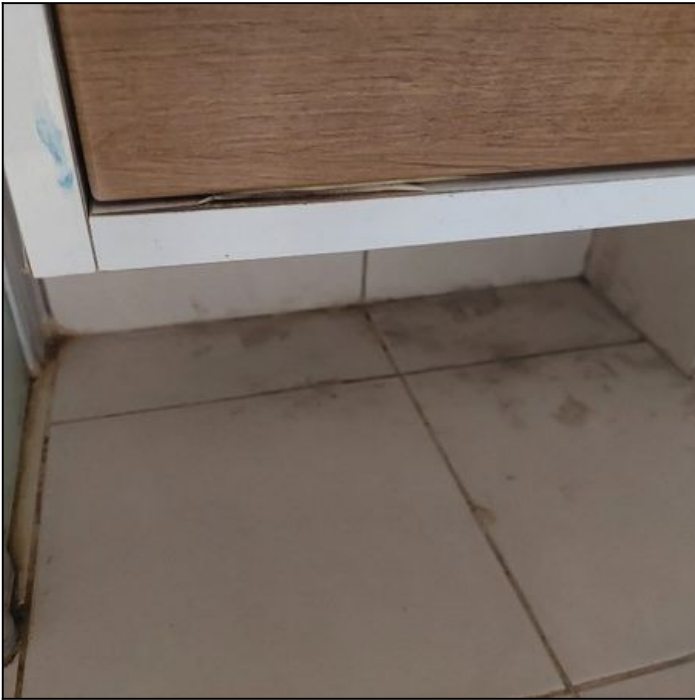
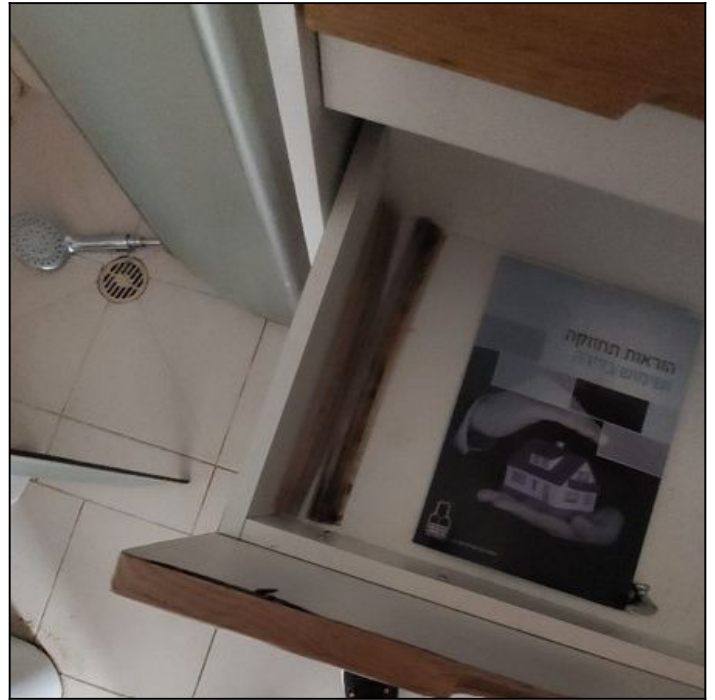
<p>6.2 ממצא</p>	<p>ארון אמבטיה חדר הורים באיכות ירודה. קושי בפתיחת מגירות וקילוף ציפוי</p>
<p>מיקום</p>	<p>חדר רחצה הורים</p>
<p>המלצה</p>	<p>יש להחליף את ארון האמבטיה בארון אמבטיה תקין.</p>

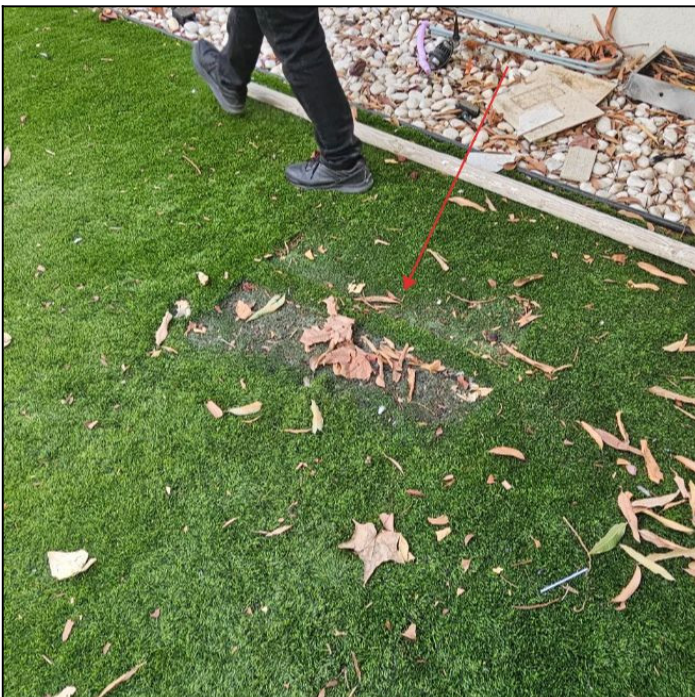
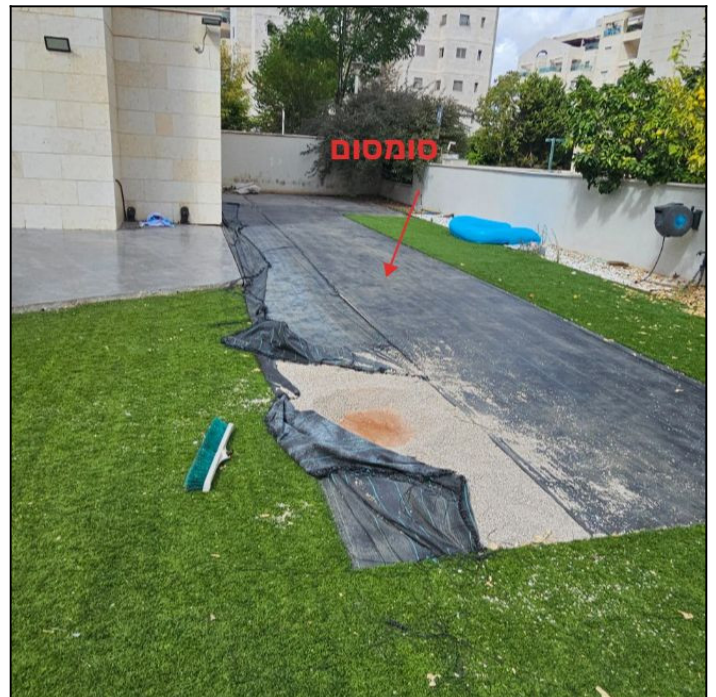
<p><b>7.1 ממצא</b> דשא סינטטי בלוי ופגום שבחלקו הוסר</p>
	<p><b>מיקום</b> חצר</p>
	<p><b>המלצה</b></p> <p>תיאור הבעיה:  במהלך הבדיקה נמצא כי השוכר ככל הנראה הסיר כ- 100 מטר מרובע של דשא סינתטי מהחצר והשאיר את השטח עם סומסום בלבד. מצב זה יוצר שטח חשוף ומלכלך, אשר אינו עומד בתנאים הנדרשים לשימוש תקין בחצר. הדשא הסינתטי הקיים המצב בלוי ופגום. בעיות עיקריות:  שינוי בתנאי החצר: הסרת הדשא הסינתטי ושימוש בסומסום יוצר שטח שאינו מתאים לשימוש נוח אונעים, במיוחד במקרים של רטיבות או חום.  פגיעה בערך הנכס: שינוי תנאי החצר עלול לפגוע בערך הדירה, שכן השימוש בחצר נפגע ואינו תואם את המצב שהיה אמור להיות.  בעיות ניקיון ותחזוקה: סומסום בלבד אינו מהווה תחליף לדשא סינתטי מבחינת ניקיון, תחזוקה ושימושיות, מה שגורם לכלוך מוגבר וקשיי תחזוקה.  תיקון מומלץ: השלמת הדשא שהוסר בחדש והחלפת הדשא הפגום הקיים בדשא חדש. שיקום הדשא הסינתטי:</p> <p>הסדרת השטח:  יש להסיר מחדש את הקרקע ולהכין אותה להתקנת דשא סינתטי, כולל ניקוי, פילוס ויישור השטח.  יש להוסיף שכבת בסיס של סומסום דחוס מתחת לדשא הסינתטי וליצור שיפועים מתאימים לניקוז מי הגשם  חודה או הסכום:  באמצעות ביצוע התיקונים הנדרשים, ניתן להחזיר את החצר למצב תקין, אסתטי ופונקציונלי,</p>

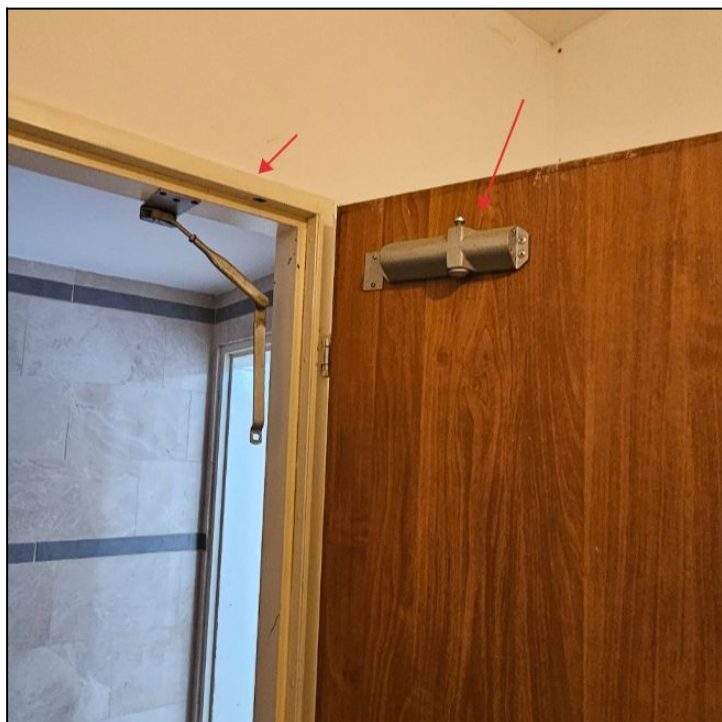
<b>8.1 ממצא</b> דלת אש נמצאה ללא מחזיר שמן לא נעולה וללא מפתח
	<b>מיקום</b> מחסן
	<b>המלצה</b> יש להתקין מחזיר שמן על דלת אש על פי דרישות כיבוי אש ודרישות התקן ולהחליף מנעול
	<b>תקן</b> [דרישות כיבוי אש והצלה על פי נספח בטיחות]

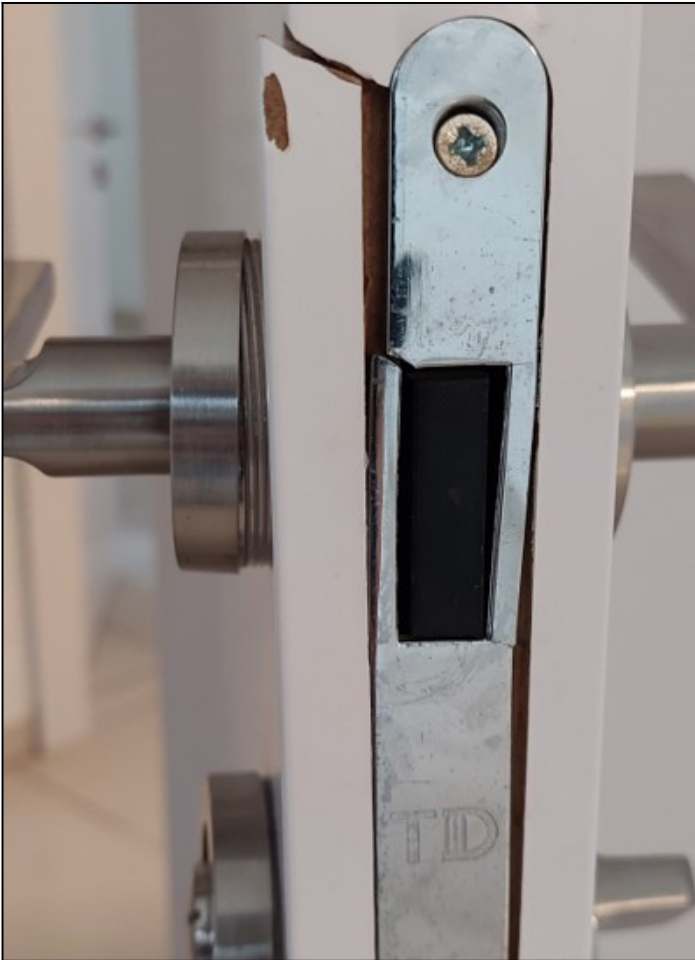
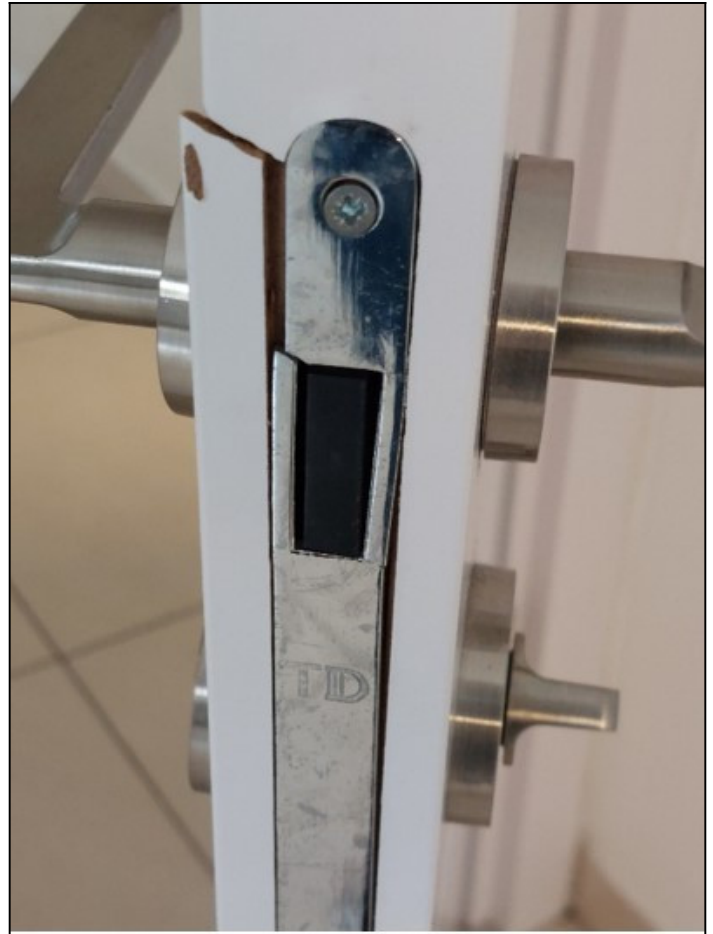
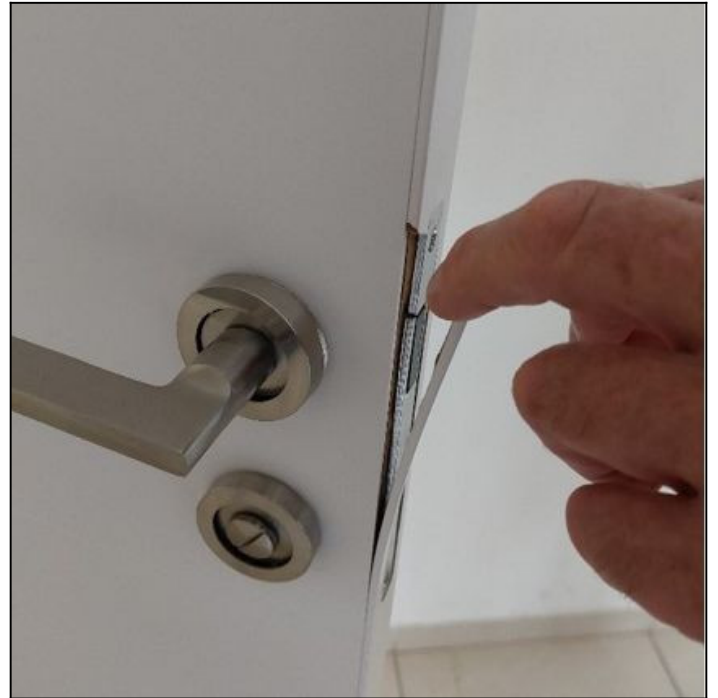
<p><b>9.1 ממצא</b></p> <p>בחדר ההורים בדלת הכניסה מנעול שבור ודופן הדלת שמכסה את המנעול שבורה נראה כתוצאה של סימני פריצת הדלת</p>	
<p><b>מיקום</b></p> <p>חדר הורים</p>	
<p><b>המלצה</b></p> <p>יש להחליף את הדלת והמנעול.</p>
