Технически анализ и инспекция на системи ОВК и Хладилна техника

Наименование:	Брайн чилър	хладилна инсталация
Производител:	Bitzer	
Година на производство:	2019	
Модел:	CSH9573-180Y-65S	
Сериен номер:	1096200324	
Хладилен агент:	R134a	количество: 125 kg
Второстепенен хладилен агент:	Да	
Спомагателна апаратура:	Да	циркуляционна помпа

Дата:	06.01.2025
Начало на измерване:	18:45
Край на измерване:	19:48
Продължителност:	1 ч. 3 мин. 49 сек.
Режим на измерване:	Непрекъснат режим (постоянно измерване)
Цикъл на измерване:	1 секунда - (60 измервания за 1 минута)

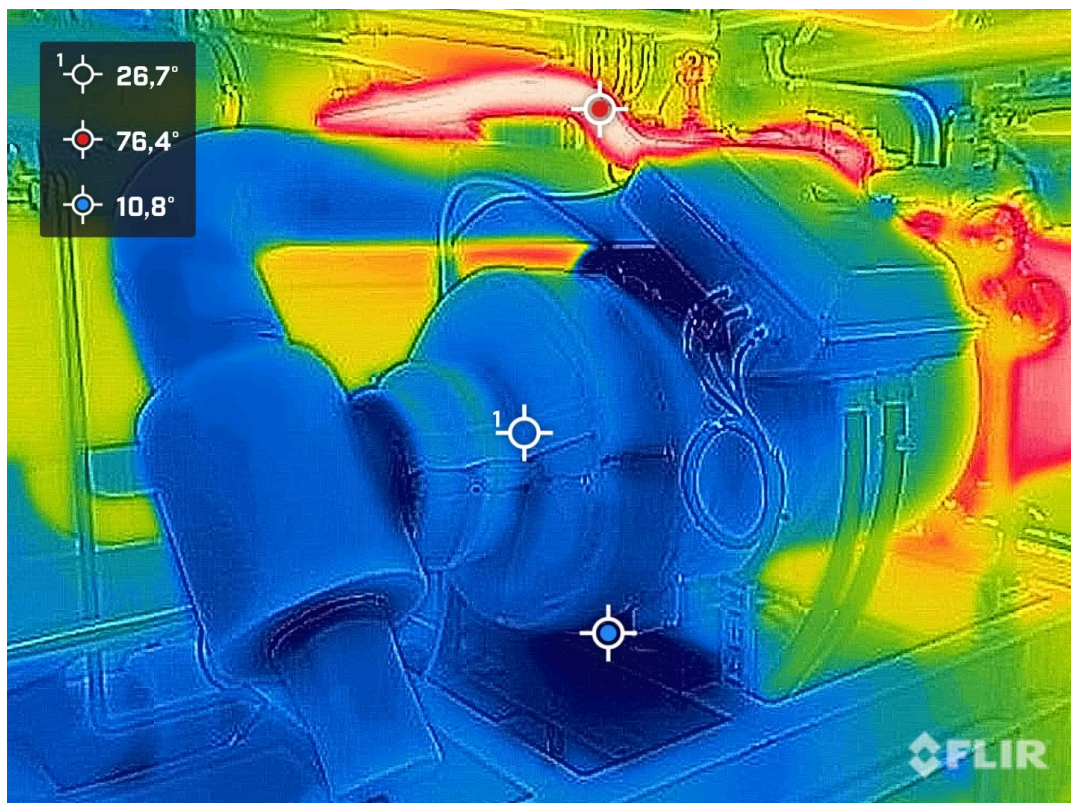
Термографски изображения на обследваната инсталация.

Термографската инспекция на кожухотръбния кондензатор с охлаждащ агент – техническа вода, показва температура на входящите пари от 80 °С и плавно предаване на топлината от центъра към периферията на кондензатора, като температурата на напускащия хладилен агент е 39 °С. Графичното представяне на този процес е показано на изображение 2, стр. 4.

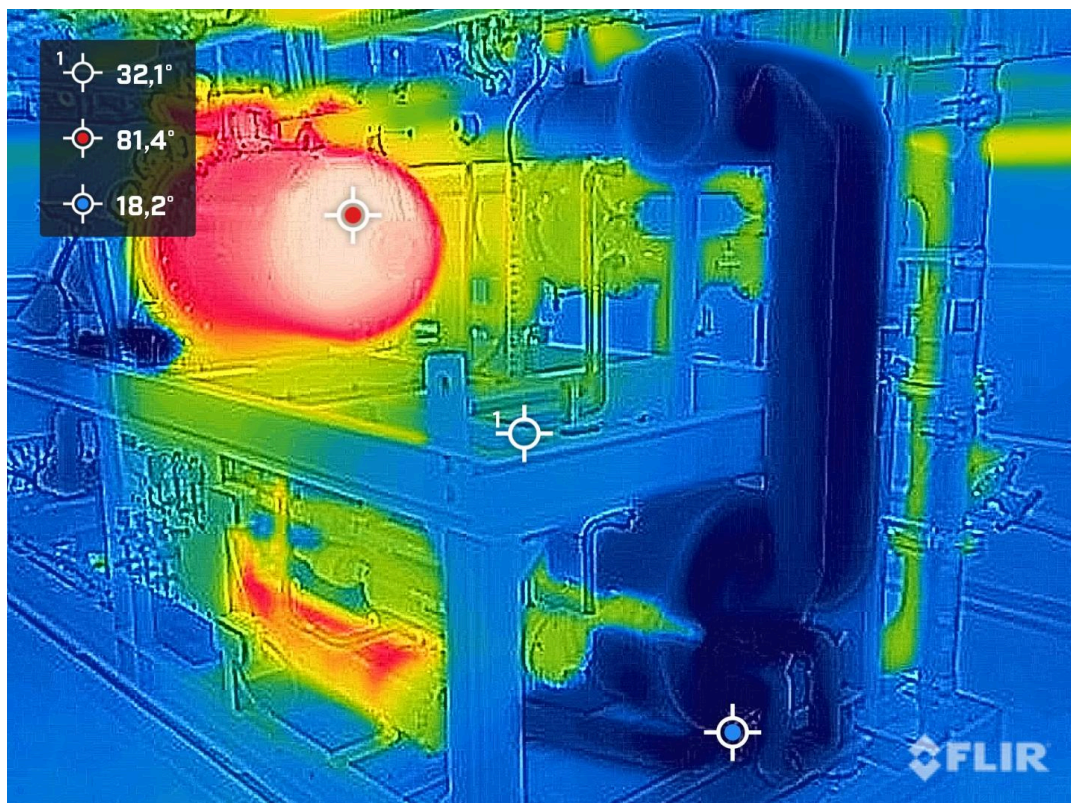
Термографски изображения на обследваната инсталация.

При визуалната инспекция нивото на маслото беше в нормални граници, съответстващо на предварително зададените стойности от производителя – 59 литра полиестерно (POE) масло. Термографската инспекция показва изходяща температура на маслото в диапазона 80-90 °С, която при преминаване през маслоохладителя се понижава равномерно, както е илюстрирано на изображение 2, стр. 5 от доклада.

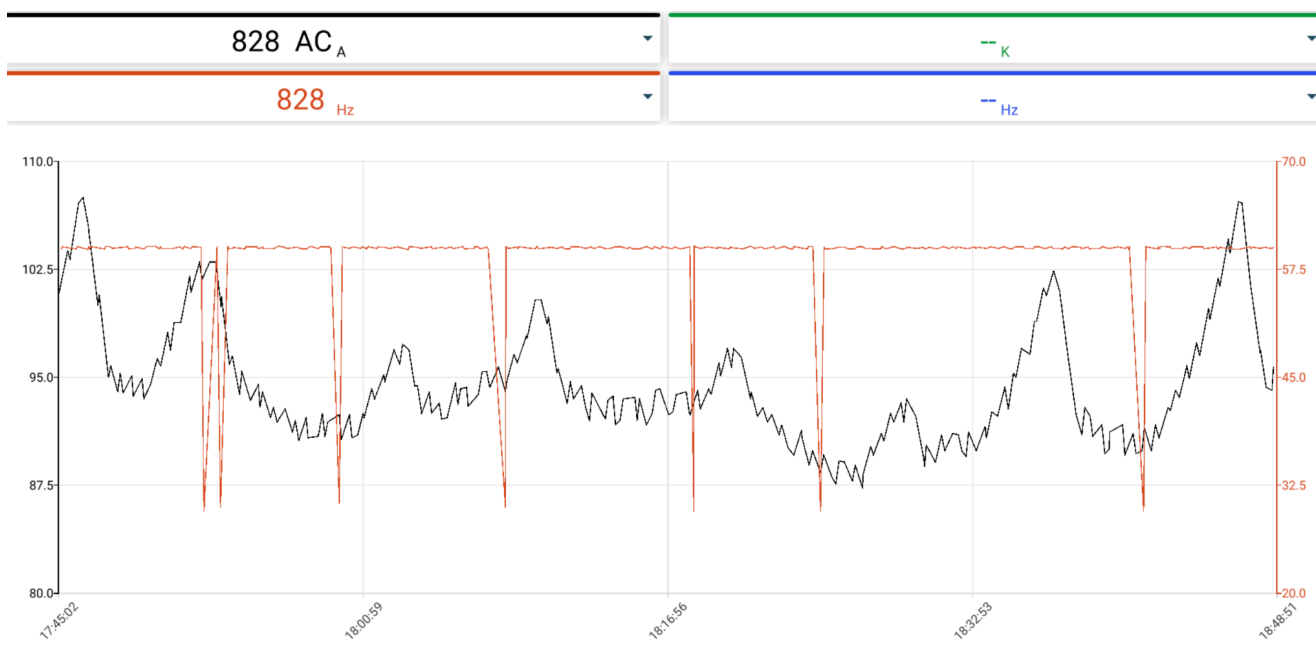
Графики от измерванията на обследваната инсталация.

На графиките (изобр. 1 и 2, стр. 9) е показана връзката между работния ток на компресора и високото налягане, като увеличаването на работния ток води до повишаване на капацитета на компресора, увеличаване на дебита на нагнетателните пари и нарастване на налягането на кондензация.
