PROJEKT ARCHITEKTONICZNO - BUDOWLANY

Remont zabytkowego kościoła w Częstoborowicach

– 1 EPTAP

etap I robót związanych z remontem zabytkowego kościoła w Częstoborowicach

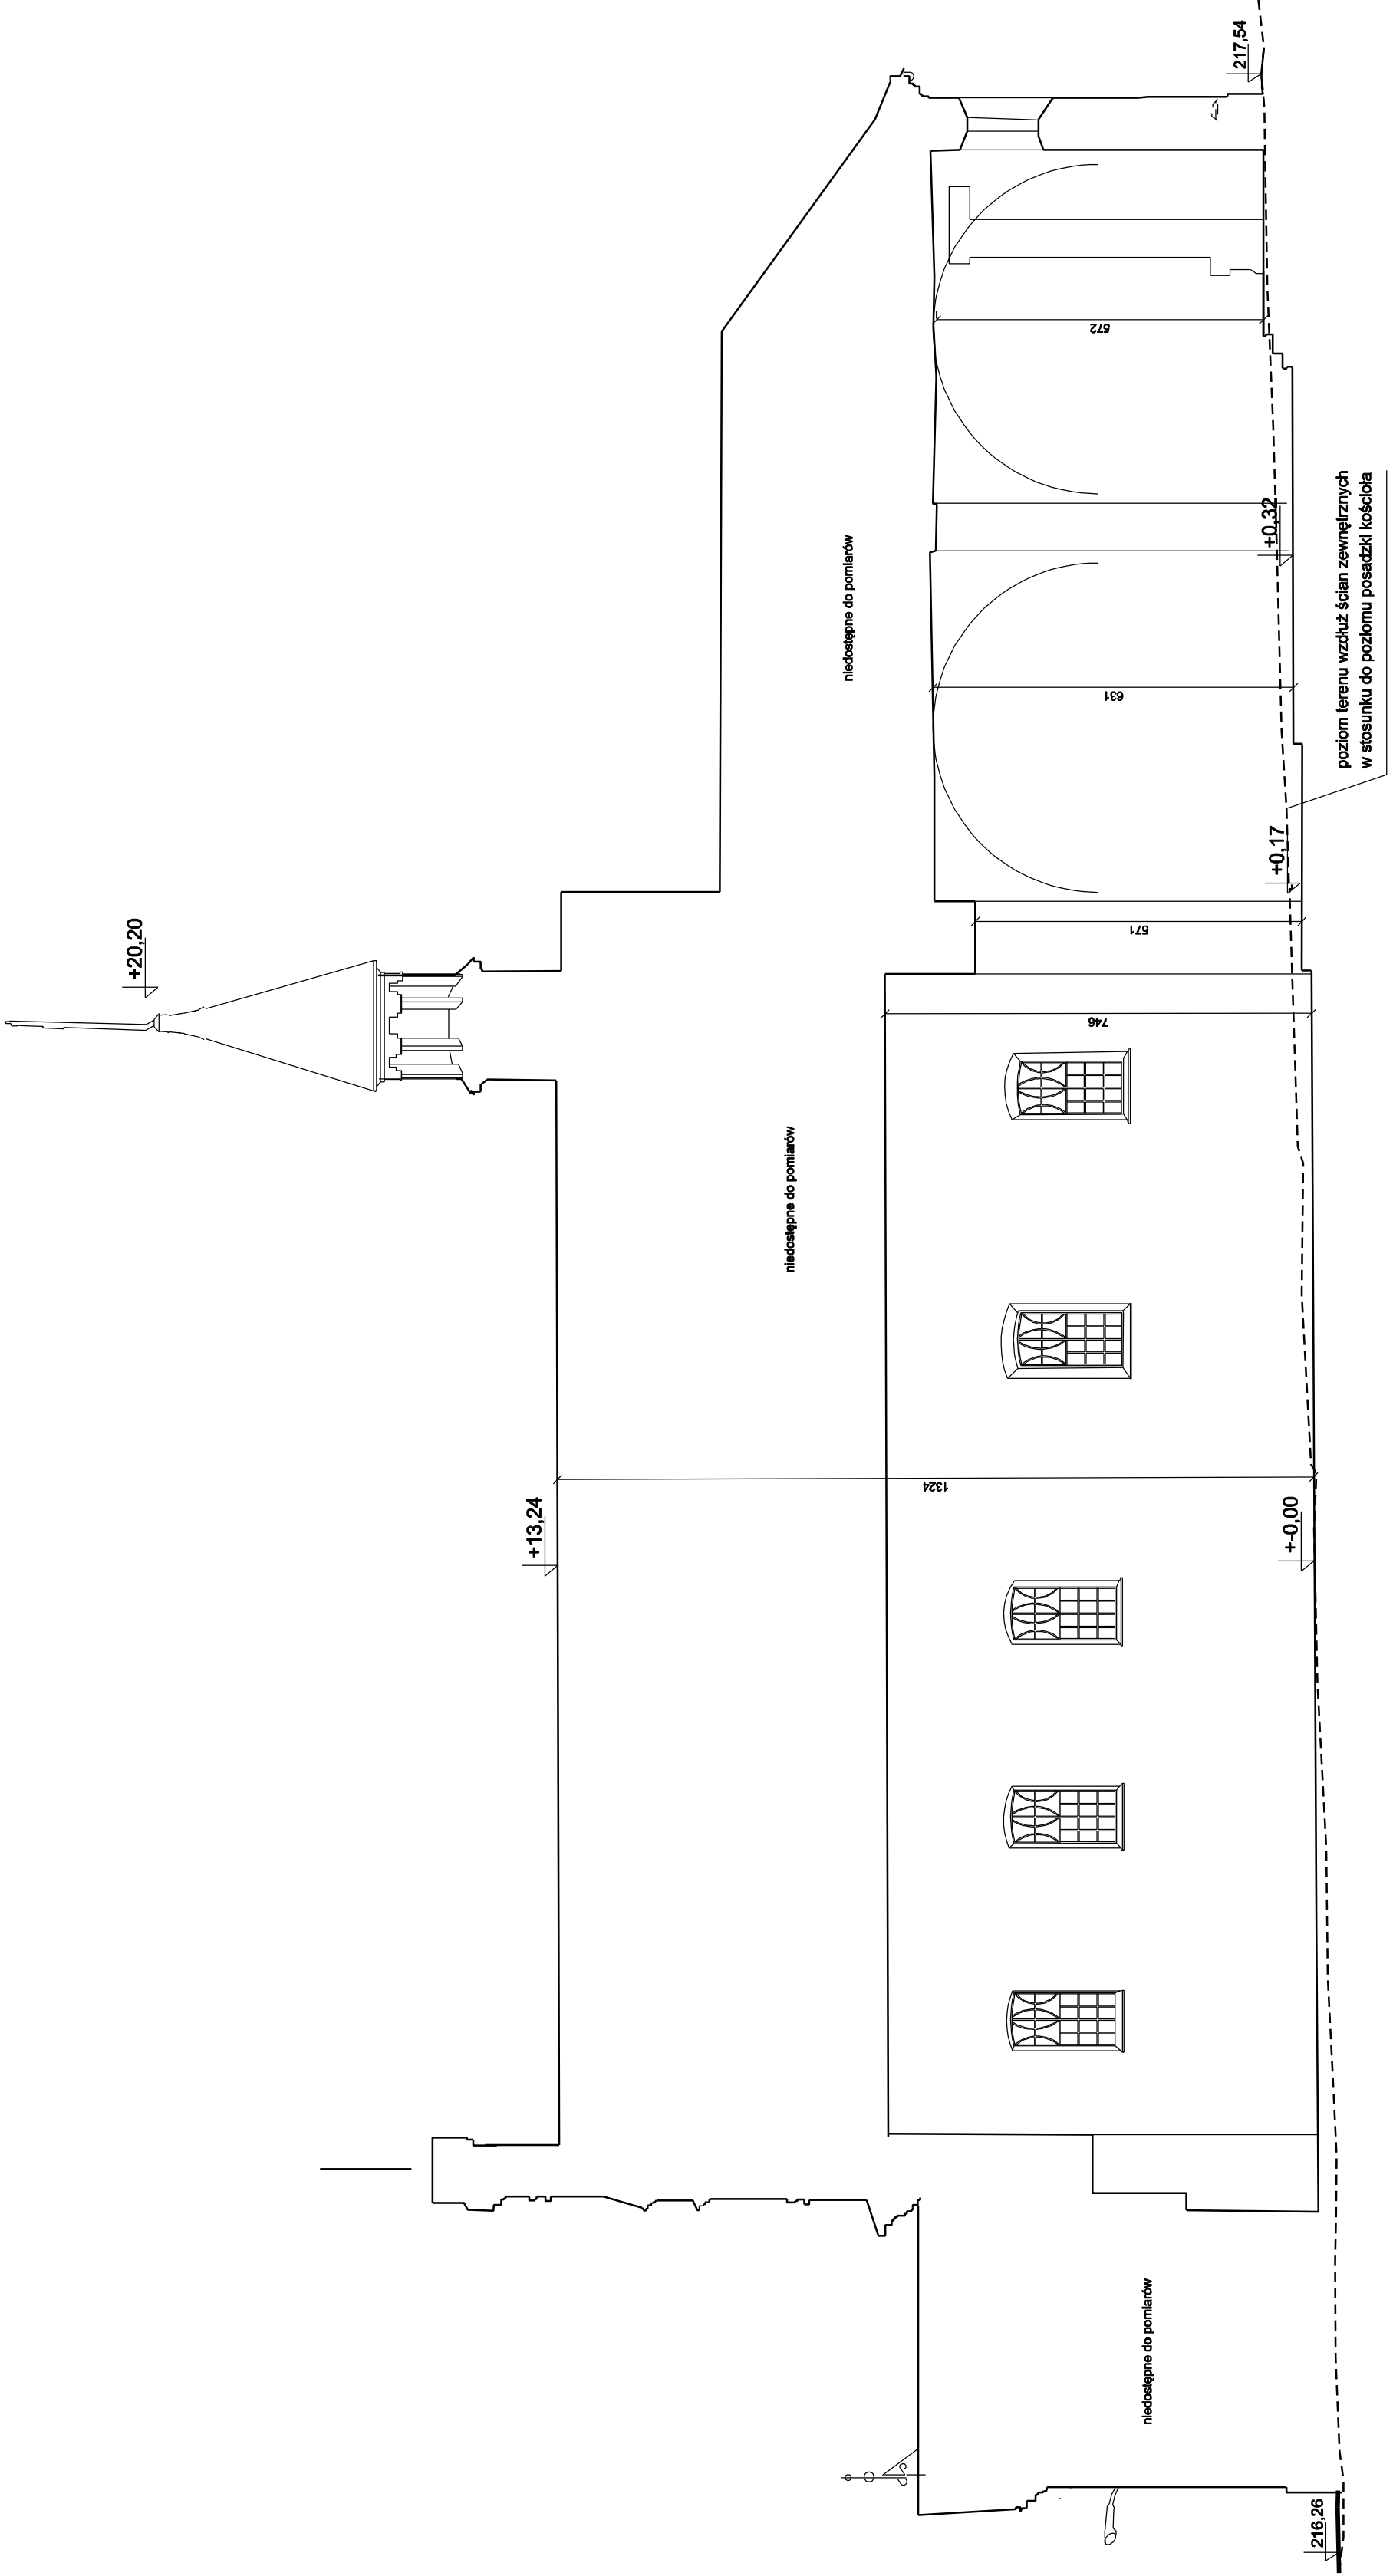
Obiekt znajduje się na szczycie wzniesienia, różnica wysokości poziomu terenu na długości kościoła wynosi 128 cm i jest zgodna z kierunkiem podłużnym spadku terenu. Widoczne są zapadnięcia dwóch studzienek rewizyjnych położonych w zachodniej części systemu. W momencie wykonywania projektu budowlanego zawilgocenie obiektu i układ wód opadowych przeprowadzony bezpośrednio pod deszczu, wskazują na niewłaściwe – wręcz odwrotne działanie fragmentów (lub całości) drenażu wokół budynku.

SCHEMAT PRZEKROJU UKAZUJĄCY RÓŻNICE TERENU NA ZEWNĄTRZ I WENIĄTRZ KOŚCIOŁA
