**מצבם המורפולוגי והסדימנטולוגי של חופי אילת,**  
**בהם בוצעה תוכנית שיקום ופיתוח,**  
**הכוללת גם הקמת מערך הגנה בפני סערות גלים**

**1.9.2022**

**דב צביאלי - תהליכים חופיים וימיים בע"מ**

**הנדון: מצבם המורפולוגי והסדימנטולוגי של חופי אילת,**  
**בהם בוצעה תוכנית שיקום ופיתוח, הכוללת גם הקמת מערך הגנה בפני סערות גלים**

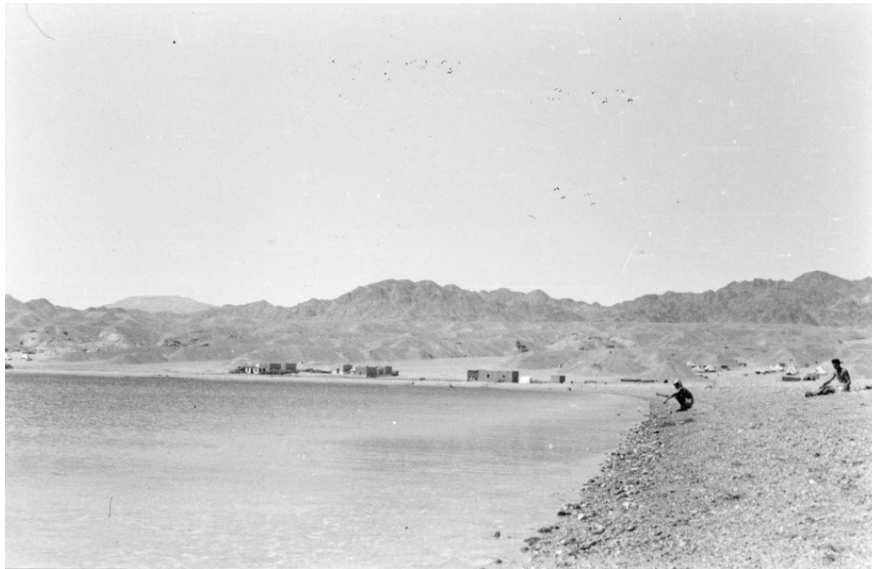
החלק המערבי של חוף הטיילת הצפונית נמשך לאורך כ-475 מ', מהפינה הצפון-מערבית של חוף מפרץ אילת (חוף "ציון") ועד שובר הגלים הראשי ("המזח המסחרי") של הלגונה של אילת. טרם פעולות הפיתוח והבינוי לאורך חוף הטיילת, השתרעה לאורך קו המים רצועת חוף יבשה ברוחב של מספר עשרות מטרים שהתאפיינה בשיפוע מתון עד בינוני, והכילה חול בינוני עד גס גרגר וחלוקים קטנים שמקורם העיקרי מבליית הרי אילת והערבה הדרומית (תמונה 1).

תמונה 1: קטע מהחוף הצפוני של מפרץ אילת, על רקע מבני משטרת אום רשרש  
(צילום "דיציי" בן מאיר, מבט לכיוון מערב, 1949)

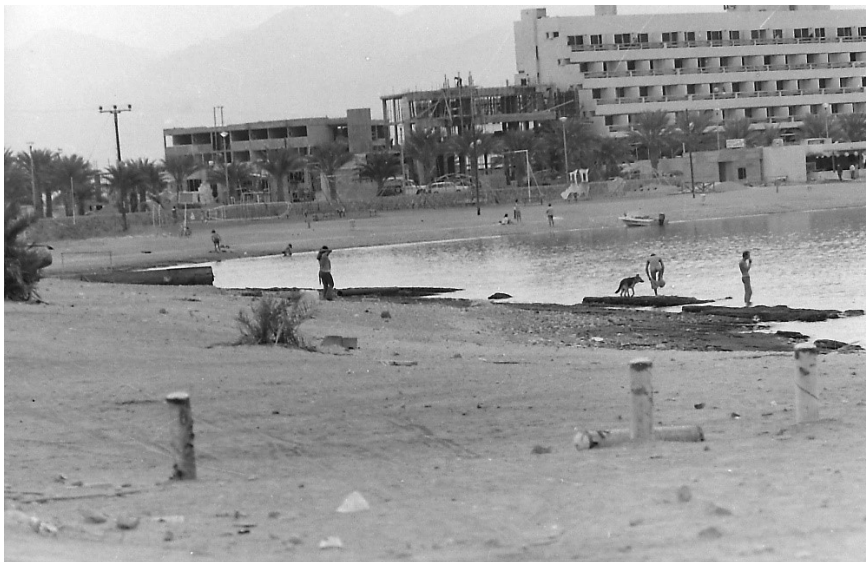
חוף טיילת אום רשרש נמשך לאורך כ-245 מ', מחוף "ציון" הנמצא בפינה הצפון-מערבית של חוף אילת ועד מזח "קיסוסקי" הנמצא בסמוך ומדרום למלון "הסלע האדום". טרם פעולות הפיתוח והבינוי לאורך קטע חוף זה, השתרעה לאורך קו המים רצועת חוף יבשה שרוחבה מספר עשרות מטרים, אשר התאפיינה בשיפוע מתון עד בינוני והכילה חול בינוני-גס גרגר וחלוקים קטנים. מזרחה ובצמוד לקו המים, השתרעה לאורך קטע החוף רצועה צרה של סלעי חוף שטוחים (תמונה 5) והלאה בכיוון מזרח קרקעית הים הייתה מכוסה בחלוקים ומספר שוניות אלמוגים.

תמונה 5 : החלק הצפוני של חוף אום רשרש (צילום קיסר טלמון, מבט לכיוון צפון-מזרח 1972)

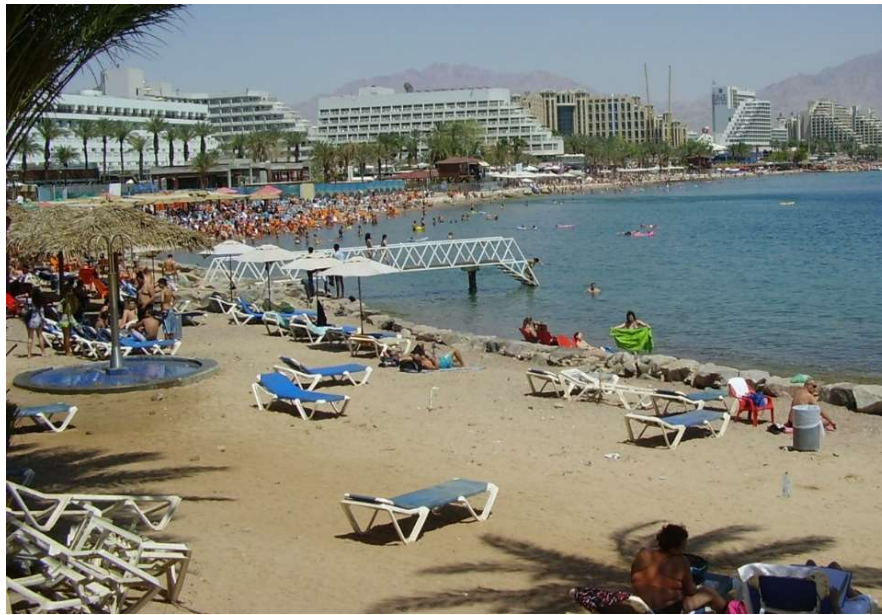
תמונה 6 : חוף "תרשיש" בטיילת אום רשרש (ד"ר אבישי טייכר, מבט לכיוון צפון-מזרח 17.4.2010)

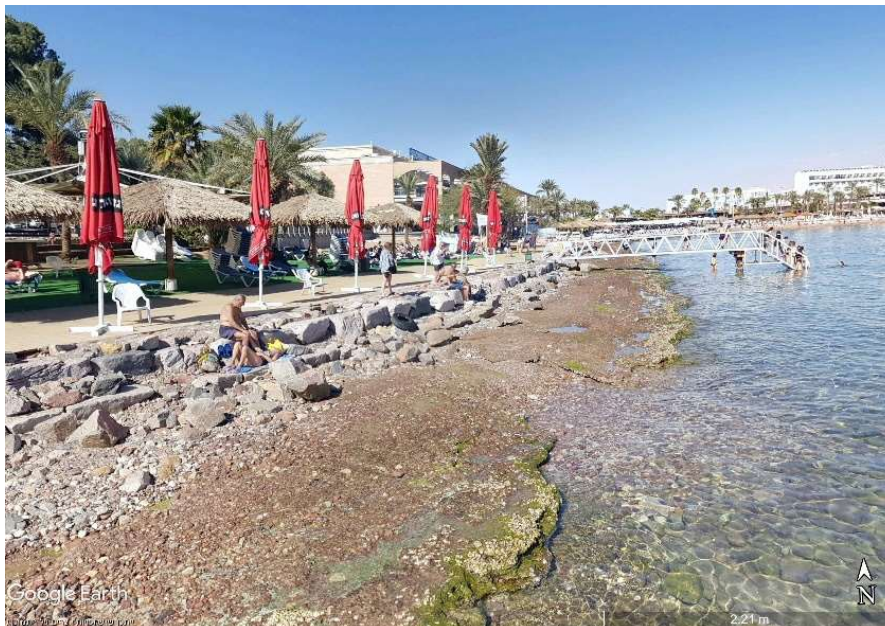
תמונה 7 : חוף טיילת אום רשרש כשנה לפני סערת מארס 2020 (Google Earth, מבט לכיוון צפון 2.2019)
