Venus Diamond ONE case

af Tandlæge Søren Zedlitz, Danmark

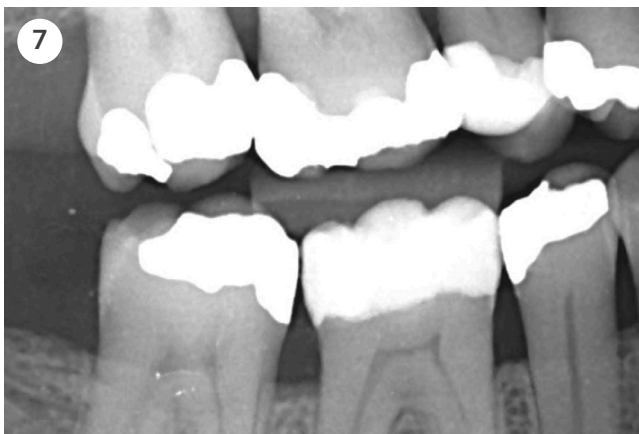
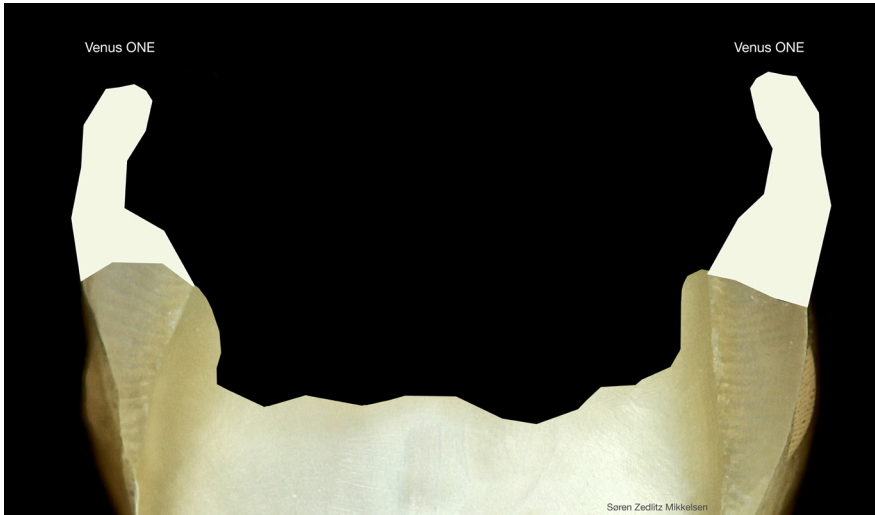
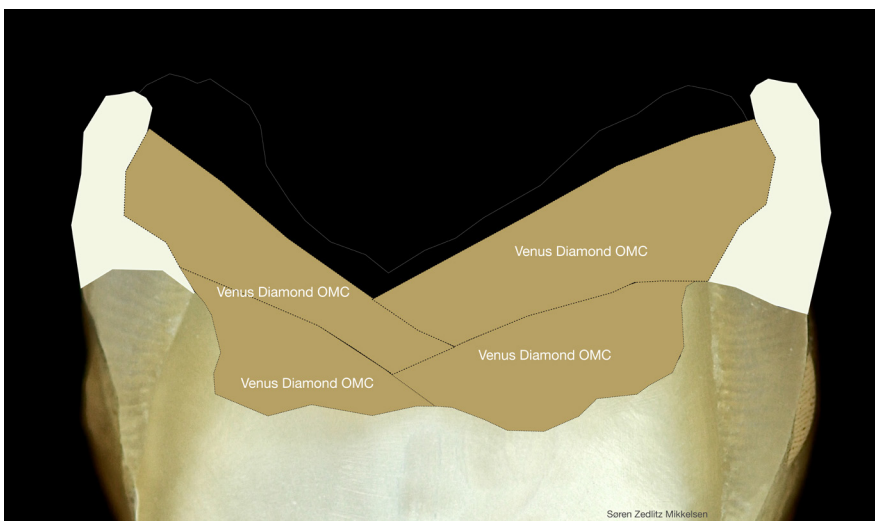
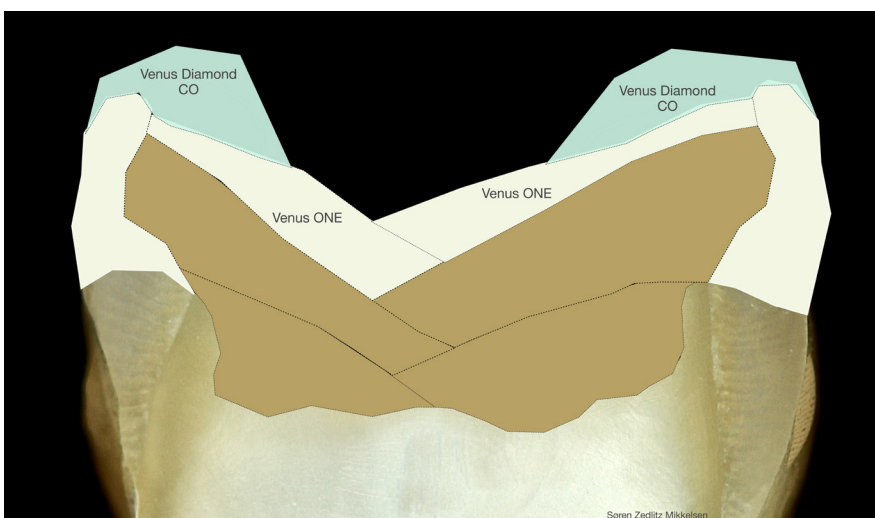
- 1:** 6- omlaves p.g.a sekundær caries og infraktioner- grundet en gammel amalgam fyldning.
- 2:** Der anlægges kofferdam omkring tanden, samt ekspanderende kiler approssimalt.
- 3:** Den gamle amalgam/komposit fyldning fjernes, en 2 mm præparation foretages i hele tandens omkreds, inklusivt buccalt hvor en vertical præparation laves for at materialet kan blende naturligt ind i overfladen.
- 4:** Et matricebånd placeres omkring tanden, 2 trins selektiv emaljeæts foretages, og der bondes med Clearfill SE.
- 5:** Vægge bygges op med Venus ONE. Venus Diamond OMC appliceres centralt i kavitetsbunden i 2 mm lag, derefter appliceres Venus Diamond ONE i 2 mm lagvist , hvorefter Venus Diamond CO tilføjes ved kuserne.
- 6:** Slut resultat efter polering, i hydreret tilstand.
- 7:** Venus ONE shade har en høj røntgenkontrast for at sikre en pålidelig diagnose.
