Condominio Residencial Ceará

**Rua: Paulo Vianna de Souza, 700 – Vila União
Campinas – São Paulo**

Conforme solicitação descrevemos os procedimentos de repintura.

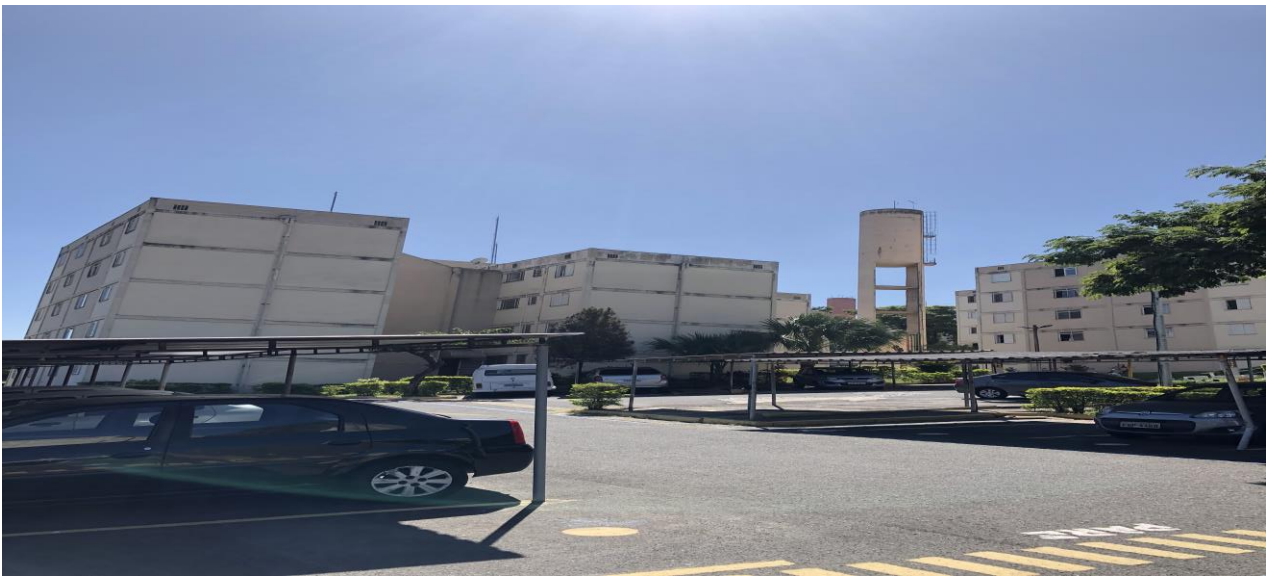
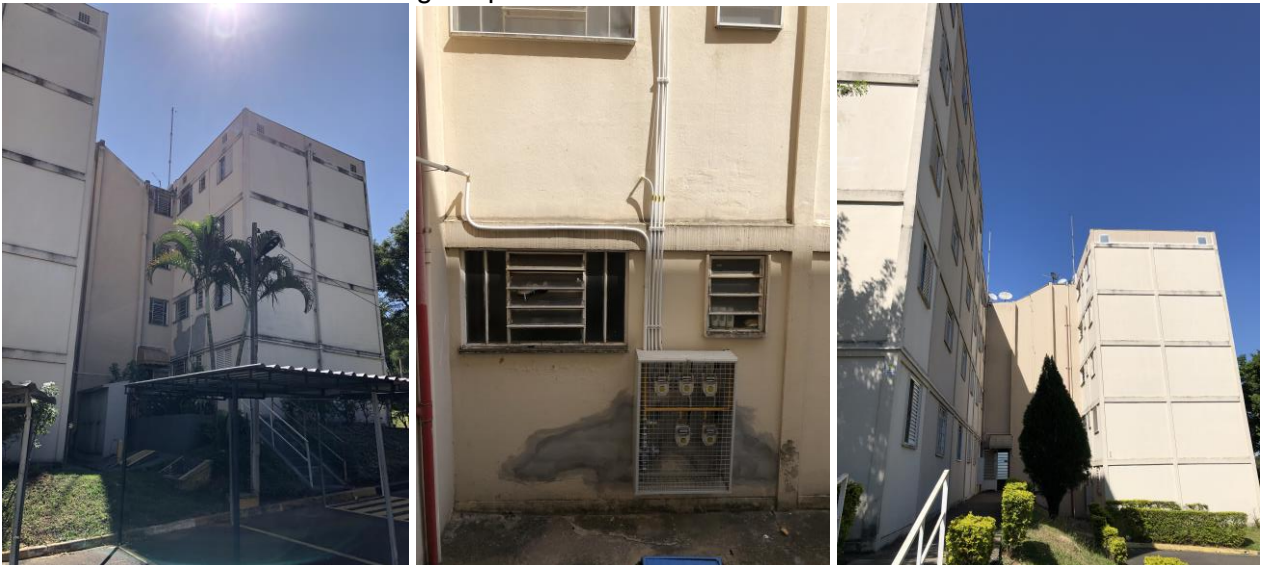
Substrato: Alvenaria

Patologia: Constatado que a superfície apresenta, fungos, descascamento, calcinação, percebi também trincas e fissuras em alguns pontos.

Onde houver presença de mofo ou contaminações, aplicar através de hidrojateamento solução de hipoclorito de Sódio e água na proporção 1:1 (1 parte de cloro para 1 parte de água), aguardar agir por aproximadamente 10 minutos e enxaguar com água limpa em jato de alta pressão (leque aberto), caso persistam vestígios da contaminação, repetir a operação. Este procedimento possui as finalidades de verificar a integridade da textura e reboco e eliminar microorganismos. Os aplicadores deverão estar utilizando equipamentos de proteção individual e as áreas adjacentes protegidas.

Abrir a trinca com uma talhadeira ou esmerilhadeira elétrica até obter uma abertura com perfil final em **V**, escovar / eliminar a poeira e aplicar uma demão de **Metalatex Fundo Preparador de Paredes**.

Aplicar **Restauração Selatrinca** e repassar o produto cerca de 24 horas depois da primeira aplicação.

Aplicar 1 demão de **Restauração Acrílico Flexível** diluído a 10% com água e estender uma tela de nylon, cerca de 20 cm de largura, fixando-a com duas demãos de **Restauração Acrílico Flexível** para paredes diluído com 10% de água limpa.

Aplicar uma demão farta e homogeneamente distribuída de **Metalatex Fundo Preparador de Paredes**. Utilizar rolo de lã natural baixo e aguardar secagem por aproximadamente 12 horas. Este procedimento visa proporcionar coesão as partículas soltas.

Aplicar no mínimo 3 demãos de Restauração Acrílico Flexível para paredes. É um produto flexível que acompanha o movimento de dilatação e a retração das superfícies que causam as pequenas trincas e fissuras. Como impermeabilizante evita a infiltração e conseqüente deterioração das superfícies e pintura. Ideal para aplicação sobre **Selatrinca** no tratamento de trincas e fissuras.

Como acabamento, sugerimos a aplicação de **Metalatex Fosco**, aplicar de duas a três demãos diluídas em torno de 15% de água limpa para todas as demãos. Utilizar rolo de lã natural e aguardar secagem entre demãos por 2 a 4 horas. Distribuir o produto homogêneo até esgotar a tinta do rolo e repassar com o rolo já seco com a finalidade de alastrar o produto e retirar o excesso. Sugerimos também o produto **Metalatex Elastic**, este produto dispensa o Fundo Restauração Flexível, pois se trata de uma tinta elastomérica.
